航空事故調査報告書

Ⅲ 第一航空株式会社所属
ブリテン・ノーマン式BN-2B-20型
JA5324
離陸直後の鳥衝突

所 属 第一航空株式会社
型 式 ブリテン・ノーマン式BN-2B-20型
登録記号 JA5324
事故種類 離陸直後の鳥衝突
発生日時 平成24年10月16日 16時22分ごろ
発生場所 栗国空港滑走路上空

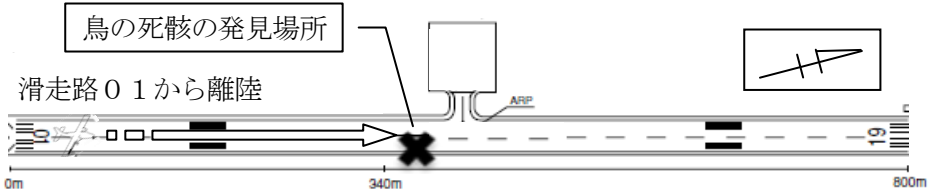
<p>事故機の離陸方向（滑走路01）</p> </div> <p style="text-align: center;">(出典) 沖縄県ホームページより一部加工</p> <p style="text-align: center;">図1 栗国空港離陸時の鳥衝突の状況（見取図）</p> <div style="text-align: center;">

第一航空株式会社所属ブリテン・ノーマン式BN-2B-20型JA5324は、平成24年10月16日16時19分、同社的那覇空港行き106便（不定期）として機長及び乗客9名の計10名が搭乗し、栗国空港の駐機場から地上走行を開始した。機長の口述によれば、滑走路01から離陸するため、滑走路01の末端に向かって滑走路を地上走行したとき、滑走路中央付近の路肩に魚をくわえた鳥1羽を発見した。威嚇のために少し同機を接近させたところ、鳥はすぐに飛び去った。滑走路末端で転回して滑走路01に正対し、操縦席から視認できる範囲で鳥がないことを確認した後、16時22分離陸滑走を開始した。同機が滑走路中央の手前で浮揚した後、滑走路から約10ft（約3m）の高さにおいて、鳥らしきものが右前方から接近することに気付いた。その後、それは右主翼の下方を通過したように見えた。そのときに衝撃は全く感じられず、異常な振動も発生しなかったため、飛行を継続し、同社の運航管理者に鳥が接近した旨無線で通報した。

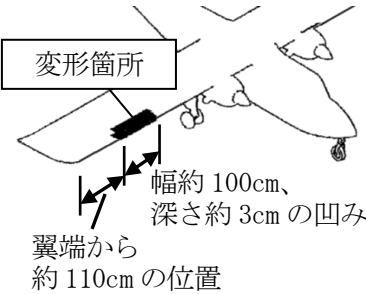
2.2 死傷者	なし
2.3 損壊	<p>航空機の損壊の程度：中破</p> <ul style="list-style-type: none"> ・右主翼前縁部の変形 ・当該部付近の外板に僅かな血痕あり <div style="display: flex; justify-content: space-around;"> <div style="text-align: center;"> <p>図2 変形箇所の位置</p>

<p>変形箇所</p> <p>幅約100cm、 深さ約3cmの凹み</p> <p>翼端から 約110cmの位置</p> </div> <div style="text-align: center;"> <p>写真2 変形箇所の外観</p>

3.1 気象の関与	なし
3.2 操縦者の関与	なし
3.3 機材の関与	なし
3.4 判明した事項の解析	<p>機長が飛行前の外部点検において同機に異常のないことを確認したことから、飛行前には同機の右主翼前縁部に損傷はなかったものと推定される。</p> <p>同機が離陸直後の滑走路約3mの高さにおいて、機長は鳥らしきものが右前方から接近するのに気付いた。機長からの通報を受けて同空港管理事務所が滑走路を点検した結果、同滑走路の中央付近で鳥の死骸が発見された。また、着陸後の同機は、右主翼前縁部が大きく凹み、その付近の外板に僅かな血痕が残っていた。これらのことから、本事故は、同機が離陸直後、鳥と衝突したため、右主翼前縁部を損傷したものと認められる。</p> <p>機長は、鳥が接近し通過したとき、衝撃や振動等の異常を感じなかった。特に離陸出力時はエンジン及びプロペラの騒音が大きいことから、機長は離陸直後に鳥が衝突したことに気付かなかったものと考えられる。また、離陸直後であったため、鳥に気付いたとしても回避操作を行うのは困難であったものと考えられる。</p> <p>衝突した鳥は、魚食性でミサゴ科に属するミサゴであった。</p> <p>同空港管理事務所は、鳥衝突防止対策として、バードパトロール、空港内の草丈管理等の実務を適切に実施していたものと考えられる。一方、空港における鳥衝突のリスク評価、対策の検証等を具体的にまとめた衝突防止計画の策定については、まず航空局において早期に衝突防止計画ガイダンスを策定することが望まれる。同空港を含む各空港では、これを参考に、空港の実状に沿って実効性のある衝突防止計画を策定することが望まれる。</p>

本事故は、同機が離陸直後、鳥と衝突したため、右主翼の前縁部を損傷したものと認められる。

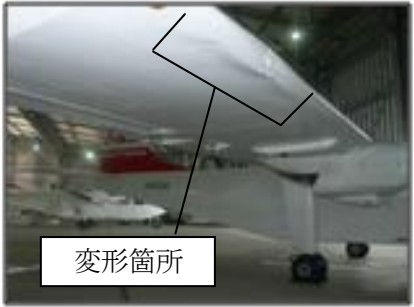
同機は16時46分那覇空港に着陸し駐機した際、整備士は右主翼前縁部に変形（凹み）があるのに気付いた。なお、機長が飛行前に外部点検を実施したときには同機に異常はなかった。

<p>変形箇所</p> </div> </div>

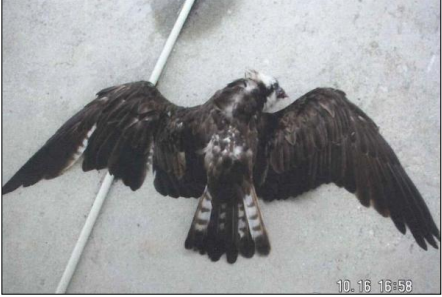
<p>風向040°、風速17kt、卓越視程10km以上</p>
<p>2.7 衝突した鳥に関する情報</p>	<p>運航管理者から鳥が接近した旨通報を受けた同空港管理事務所職員は、滑走路上で鳥1羽の死骸（鳥種ミサゴ、全長約60cm、体重1.7kg）を発見して回収した。また、鳥の死骸のそばには魚の死骸があった。</p> <p>ミサゴは、魚食性でミサゴ科に属し、粟国島では秋から冬にかけて見られる野鳥である。</p> <p>写真3 滑走路上で見付かった鳥の死骸</p>
