# 航空事故調査報告書

アエロスパシアル式AS332L1型（回転翼航空機） JA9965

荷吊り作業中における地上作業員の負傷

平成25年 8 月 30 日

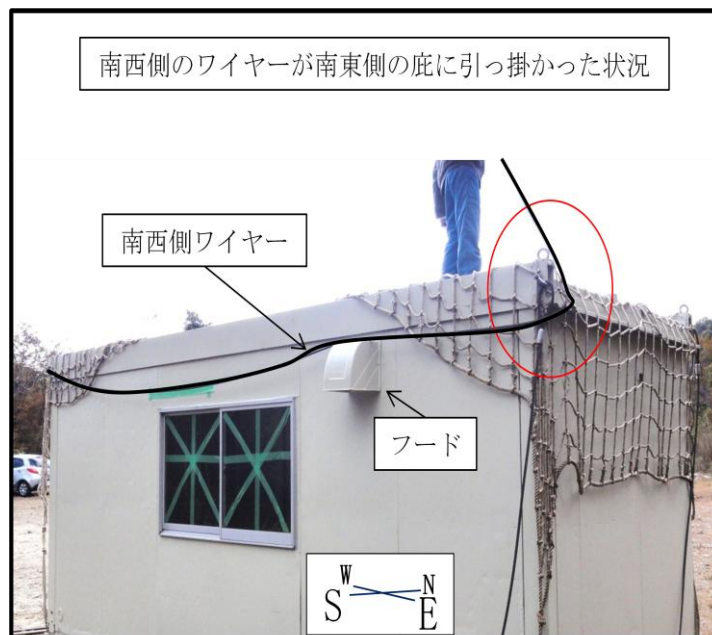
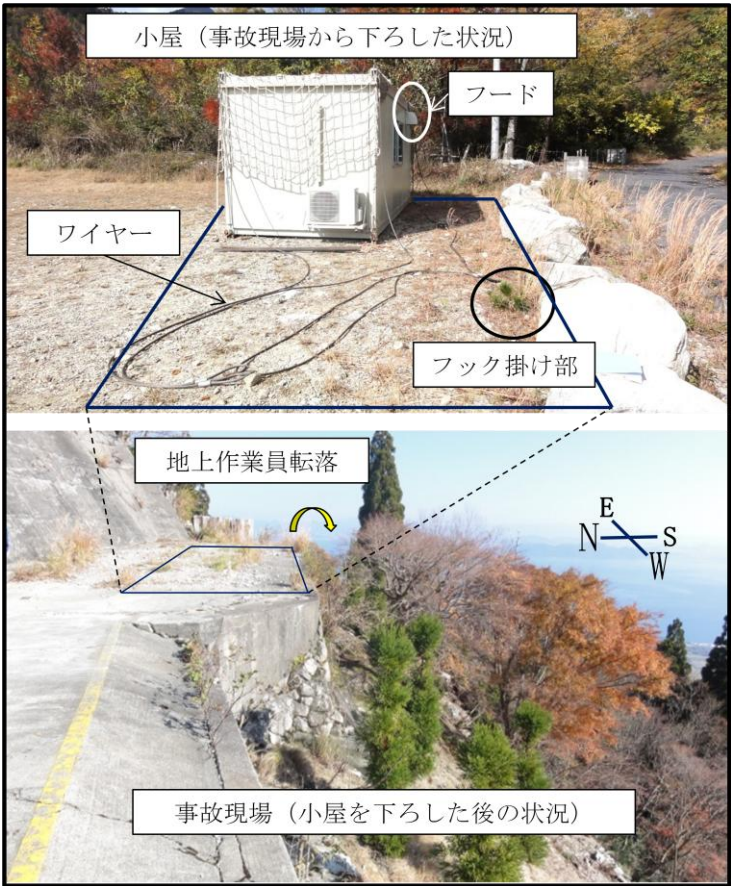
同乗整備士は、訓練操縦士に機体の誘導指示を出して南西側のワイヤーがフードに引っ掛かりそうになっていたのを回避した後、今度はそれが小屋の南東側の庇にワイヤーが引っ掛かったのを見て、「ホールド」（位置を保持）の指示を出した。しかし、庇に引っ掛かっていた小屋の南東部分は、地上から少し持ち上がって谷側へ移動した。このとき、機長及び同乗整備士は、小屋の持ち上がった部分がそこへ走り出てきた地上作業員に接触し、地上作業員が谷側へ転落したのを見た。

地上作業員は、高低差約3mの段差の下へ転落した後、座った状態で斜面を少し滑り落ちて停止した。負傷状況を確認した後、付近で作業終了まで待機した。その後、他の地上員とともに下山し、到着した救急車により病院に搬送され、右手首骨折及び胸部打撲と診断された。

<p>本事故は、同機が小屋を吊り上げようとしたとき、庇に引っ掛かったワイヤーで小屋が片吊り状態になって移動し、そこに走り出てきた地上作業員と接触したため、地上作業員が谷側へ転落して負傷したものと推定される。</p> <p>片吊り状態になった小屋が地上作業員と接触したことについては、搭乗員側と地上員側の間で吊り上げ作業実施方法に関する認識に相違があったことによるものと考えられ、これは、同航空会社が事前に行った安全教育において、地上員に安全を確保する上で重要な事項をよく理解させていなかったことによるものと考えられる。</p>
---

- ① 作業前の危険予知活動において作業内容を確実に認識するとともに、同航空会社作成の安全教育を再度行う。
- ② 作業区域を設け、シグナルマンとフック掛けの地上作業員以外はその中には入らない。
- ③ フック掛けの後は、全員が作業区域外へ退避し、いかなる場合も吊り荷等には触れない。  
もし、フック掛け等をやり直す場合は、シグナルマンの合図で荷物をフックから切り離れた後に行う。

- ① 地上員に対する安全教育要領を再確認する。
- ② 作業開始前に安全教育を受けた地上員が派出されていることを確認する。
- ③ 作業中に地上員が吊り荷に近づかないことを確認する。
