航空事故調査報告書

富士重工式FA-200-160型 JA3492

不時着時の機体損壊

所 属 個人
型 式 富士重工式FA-200-160型
登録記号 JA3492
事故種類 不時着時の機体損壊
発生日時 平成25年9月23日 14時25分ごろ
発生場所 千葉県八千代市尾崎

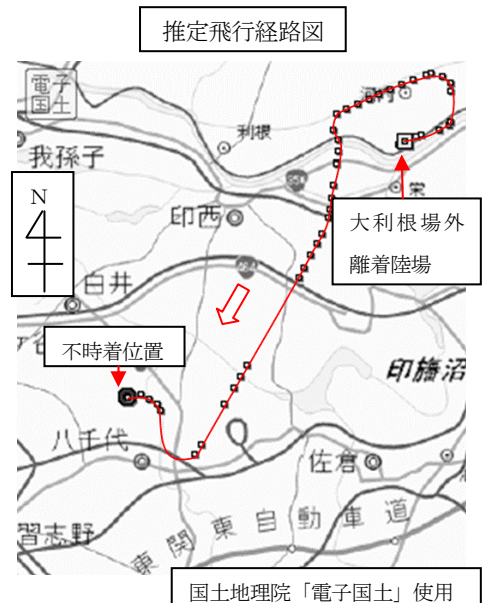
同機は、14時25分ごろ、千葉県八千代市尾崎の稲刈り後の田に下

<p>図の推定飛行経路で不時着した。不時着時、車輪の一つが上に飛び、垂直尾翼に当たったことが目撃されている。</p> <p>事故当日、大和根場外離着陸場を離着陸場とする同機の3回目の飛行で発生した。</p> <p>1回目の飛行は、操縦士Bが機長として左席に、他の操縦士が右席に着座して、タッチアンドゴー及びアクロバット飛行を含む1時間25分の飛行を行った。</p> <p>2回目の飛行も機長は操縦士Bで、本事故が発生したときと同じ着座位置で計4名が搭乗し、初めて同型機を操縦する操縦士Aの慣熟飛行を15分程度行った。この時の離着陸は操縦士Bが行い、操縦士Aは上空での操縦を行った。また、1回目及び2回目の飛行において機体の不調はなかった。</p> <p>本事故が発生した3回目の飛行は、2回目の飛行の着陸後、エンジンを停止せずに携帯電話で、機長を操縦士Aとして飛行計画を百里空港事務所の運航情報官に通報して離陸した。</p>

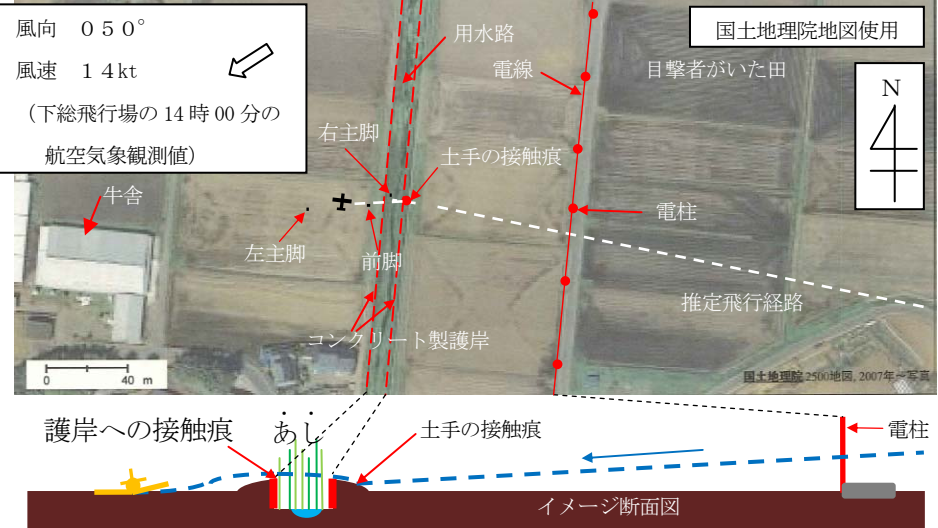
2.2 死傷者	1名が鼻に軽い打撲
2.3 損壊	<p>航空機の損壊の程度：中破</p> <ul style="list-style-type: none"> 前脚及び左右主脚の脱落 左右フラップの変形 胴体外板の亀裂 垂直尾翼前方の右への変形 プロペラブレード2枚のうち1枚の後方への湾曲

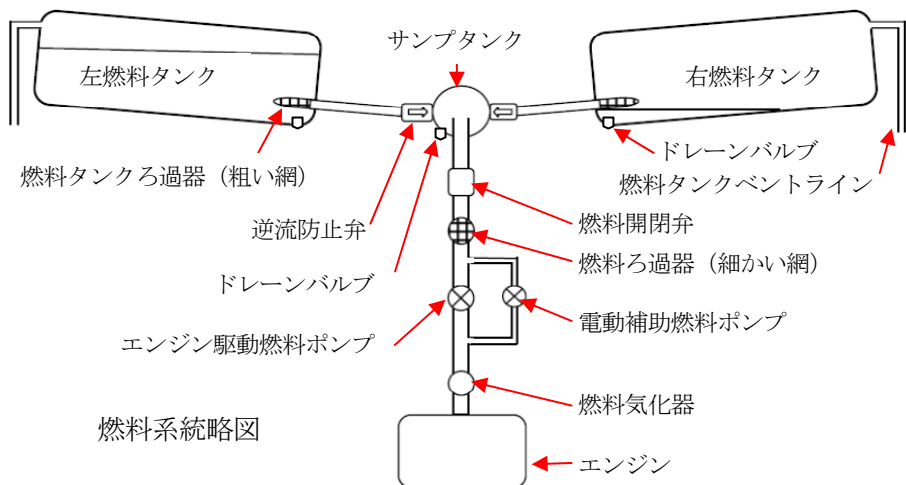
2.9 燃料系統の状況

- ・同機の燃料は、左右の燃料タンクからそれぞれの燃料タンクろ過器（粗い網）及び逆流防止弁を経由し中央のサンプタンクに集められ、そこから燃料開閉弁、燃料ろ過器（細かい網）、燃料ポンプ及び燃料気化器を経由してエンジンに供給される。これらの配管等に燃料漏れの痕跡は確認できなかった。
- ・左右の燃料タンク容量は各々約98ℓ（26gal）である。
- ・サンプタンクの容量は約2ℓ（0.54gal）である。
- ・右燃料タンクの残燃料は0.146ℓ（0.0386gal）であった。
- ・左燃料タンク及びサンプタンクの残燃料は合計で約75ℓ（20gal）であった。
- ・燃料気化器内の残燃料はなかった。
- ・各燃料タンクろ過器、燃料ろ過器及び燃料タンクベントラインに詰まりはなかった。
- ・エンジンの4つあるシリンダーの上下に1つずつ取り付けられていた点火プラグのうち、2番シリンダーの下側の点火プラグはオイルで濡れていたが、残りの7本は正常な燃焼の痕跡があった。
- ・同機の整備体制は、定時整備及び耐空証明検査受検作業のみ特定の整備士に委託していたが、普段の運航整備は特定の整備士又は整備会社が携わっている体制ではなく、同機の機体状況に精通した整備士はいなかった。
- ・同機は左右で燃料が片減りする傾向があった。
- ・サンプタンクの左右に付いている各逆流防止弁は、マニュアルどおりにヒンジの位置を上にして取り付けられておらず、自重でヒンジ部分から下側に弁がずれていたが、固着した状態ではなかった。また、逆流防止弁に取付け後のスリップマークが施されていたが、製造時に施されるものとは異なっていた。
- ・サンプタンクの残燃料をドレーンバルブから抜き取ったときは異物を発見できなかったが、機体からサンプタンクを取り外して内部を洗浄したところ、多量の泥やほこりのような異物が採取された。

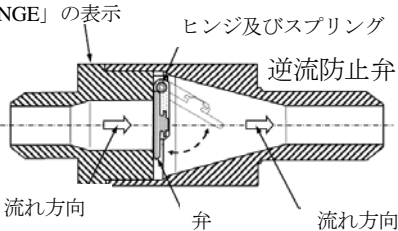
発見された異物

<p>料残量レベル差が50mmを超えたときとしている。また、いかなる飛行を通して燃料計左右の指示差が1/2を超えないことと記載されている。</p>
<p>2.11 逆流防止弁の機能検査</p>	<p>同機的设计・製造者において、逆流防止弁の機能検査を次のとおり実施した。</p> <p>(1) 圧力降下検査</p> <p>一定の流量を逆流防止弁内に流して行う圧力降下検査では、左逆流防止弁は右逆流防止弁に比べ圧力降下が大きく、弁の開きが少なかった。</p> <p>また、左逆流防止弁は圧力降下検査で製造出荷時の基準値を外れていた。</p> <p>(2) 閉鎖機能検査</p> <p>逆流防止弁前後の静圧差による閉鎖機能検査において、右逆流防止弁に比べ左逆流防止弁は弁を閉める力が弱かった。特に左逆流防止弁は本事故時に取り付けられていた角度では圧力差がなく、完全に閉鎖されなかった。</p> <p>(3) 取付け角の影響</p> <p>逆流防止弁はマニュアルどおりにヒンジを上にして取り付けられておらず、「HINGE」の表示が左は93.6°、右は104.0°配管の中心軸回りに回転した位置であった。それぞれの角度において上記の検査を実施した結果、開きにくく閉まりにくいことが判明した。しかし、機能検査においては弁の固着は生じなかった。</p>

左逆流防止弁が閉位置で固着したことについては、弁の経年劣化及び異物の存在の複合による可能性が考えられるが、その特定には至らなかった。
