航空事故調査報告書

I 個人所属
セスナ式172RG型
JA3857
胴体着陸

所 属 個人
型 式 セスナ式172RG型
登 録 記 号 JA3857
事 故 種 類 胴体着陸
発 生 日 時 平成27年4月26日 17時24分ごろ
発 生 場 所 鹿児島空港

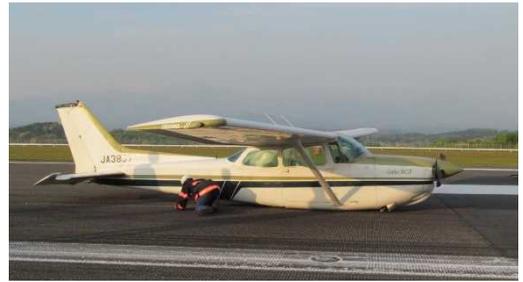
事故機

<p>脚の警報音を過去に確認しており、鳴っていたら気付いたと思うと述べている。</p> <p>本事故の発生場所は、同空港の滑走路16上（北緯31度48分33秒、東経130度42分56秒）で、発生日時は、平成27年4月26日、17時24分ごろであった。</p>
2.2 負傷者	なし
2.3 損壊	<p>(1) 航空機の損壊の程度 中破</p> <p>(2) 航空機各部の損壊の状況</p> <ul style="list-style-type: none"> ・機体下部に擦過痕 ・プロペラの変形、破損

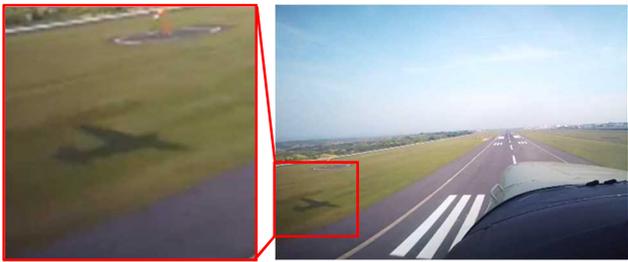
<p style="text-align: center;">雲底の高さ 不明、気温 23℃、露点温度 6℃、 高度計規正值 (QNH) 30.10 inHg</p>
<p>2.7 その他必要な事項</p>	<p>(1) ビデオカメラによる映像</p> <p>同機が同空港に着陸する際の映像が、同機内に持ち込まれていたビデオカメラに記録されていた。</p> <p>その映像には、着陸直前の同機の影が映されており、その影から脚が下りていないことが確認された。</p>
