航空事故調査報告書

シェンプ・ヒルト式デュオ・ディスクス型 (滑空機、複座)

J A 0 7 K D

発航時の墜落

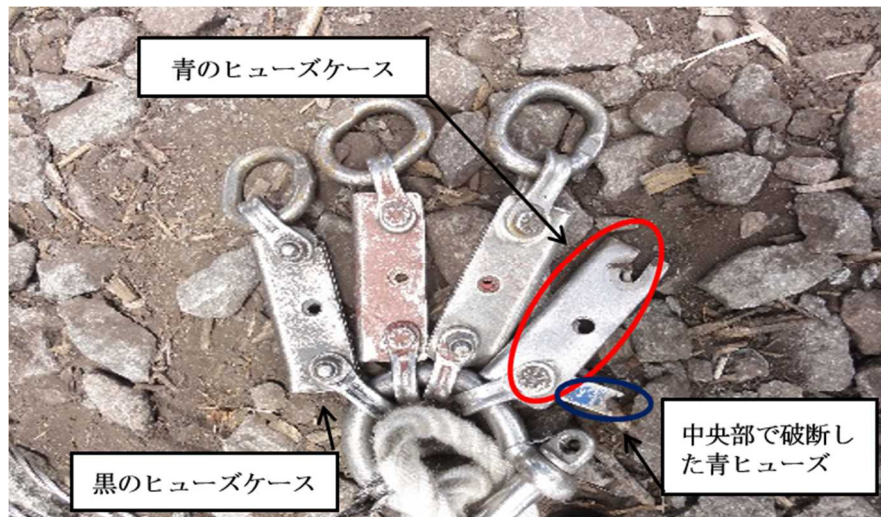
写真2 同機に使用されていたヒューズケース及びヒューズ

ヒューズは引っ張り強度に応じて色分けしたケースに収めてあり、同機には通常黒ヒューズを取り付けることとしていたが、今回の発航時にはそれより低強度の青ヒューズが取り付けられていた。

索付け担当者は、ヒューズケースが経年劣化により色あせていたことに加え、サングラスをかけていたため、誤認したと述べている。

ヒューズが破断したことについては、誤って低強度のヒューズが装着されたことによるものと推定される。

本事故後同協会は、ヒューズの誤装着防止策として、「①単索*4側にヒューズを装着、②ヒューズと単索を同色に塗装し、機長が直接ヒューズの色を確認、③機長と索付け担当でヒューズの色を確認復唱、④機体側面にヒューズと同色でマーキング」を新たに定め、協会員に徹底した。
