航空事故調査報告書

シュワイザー式269C-1型（回転翼航空機） JA7926

地面との接触による機体損壊

平成28年9月29日

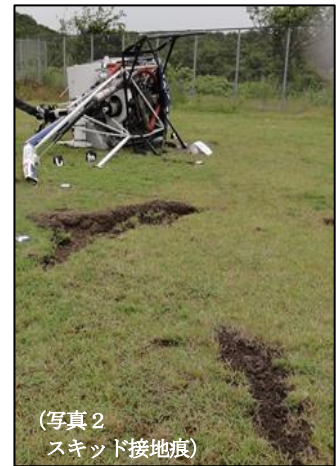
(写真2
スキッド接地痕)

2.7 航空法の許可	本飛行に関し、航空法第79条ただし書（空港等以外の場所への離着陸）及び同法第81条ただし書（最低安全高度以下の飛行）の許可は取得していなかった。
2.8 その他必要な事項	事故現場の状況 事故現場の野球場は、目撃者がいたテントがある道路より約5m低い土地に整備されていた。同機は、機首を北に向け、胴体の左側面を下に横倒しになっていた。同機から南東に約1.1mの地点にテールローターの接地痕があり、その中間付近にはスキッドの接地痕が2箇所残されていた。
