# 航空事故調査報告書

ボーイング式737-900型

HL7725

復行時のテールストライク（機体後部下面接触）による機体の損傷

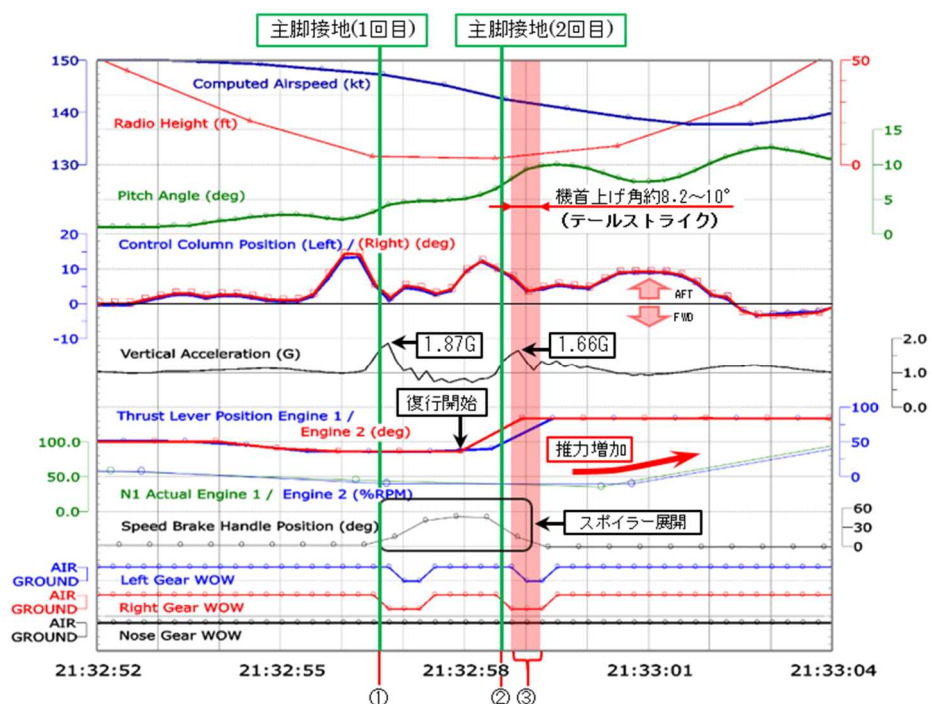
図2 FDRの記録

同 3 分 2 秒 5 7 秒ごろ、同機はピッチ角約 3.5° で右主脚から接地 (図 2 ①) し、オートスピードブレーキが作動して全てのスポイラーを展開を始めた。続いて左主脚が接地した後、バウンドした。この間に FDR に記録されていた最大垂直加速度は、1.87 G であった。機長はバウンドの程度が判断できない中で、バウンド後の接地に伴う衝撃は大きくなるを考え、復行操作を開始した。復行操作が開始される直前の同機のピッチ角は約 5° であった。同機は復行を開始した約 1 秒後 (1 回目の右主脚接地から約 2 秒後) にピッチ

角約7°で再び右主脚(図2②)から両主脚が接地(図2③)した後、ピッチ角約10°で浮揚した。機長はこの間のピッチ角を記憶していなかったが、副操縦士が操縦桿の動きを抑えたことは認識していた。

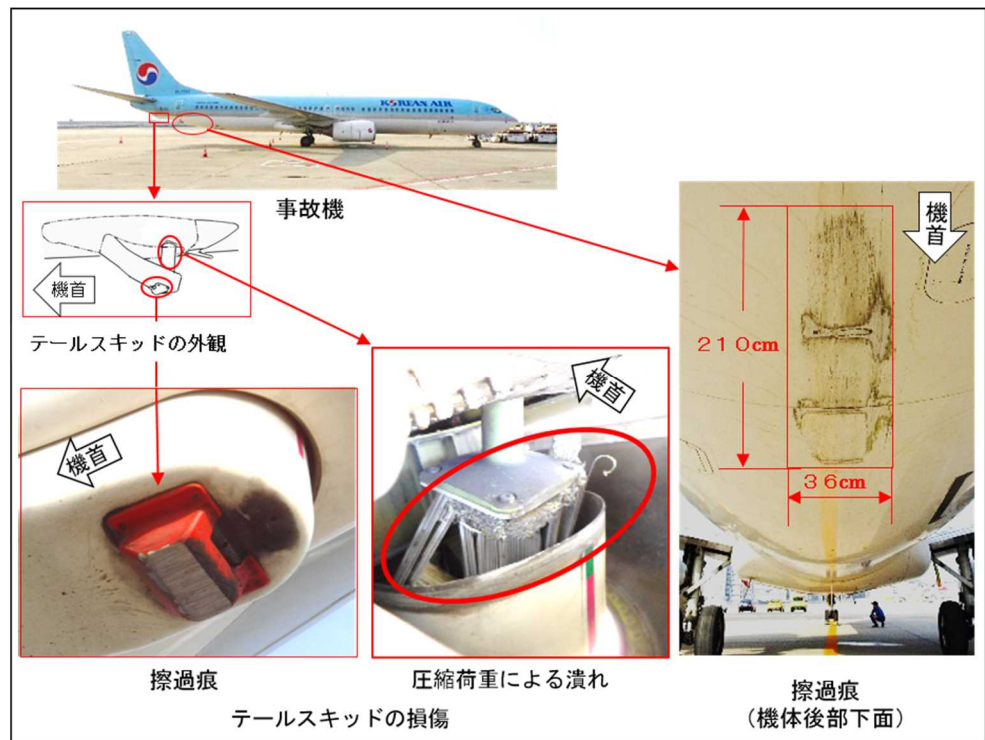
図3 損壊状況

2.2 死傷者	なし
2.3 損壊	損壊の程度 中破 (1) 機体後部下面に擦過痕 (2) テールスキッド*2損傷(図3参照)
2.4 乗組員等	(1) 機長 男性 45歳 定期運送用操縦士技能証明書(飛行機) 2011年 1月26日 限定事項 ボーイング式737型 2017年 6月27日 第1種航空身体検査証明書 有効期限 2018年 5月31日 総飛行時間 5,893時間05分

機体後部下面外板に亀裂を含む、全長約210cm、最大幅約36cmの擦過痕が確認された。

また、テールスキッドが損傷していた。

本事故は、同機が着陸時にバウンドし、復行を行った際に、ピッチ角が過大となったため、機体後部下面が滑走路に接触して損傷したものと推定される。

ピッチ角が過大となったことについては、バウンド後の接地に伴う衝撃が大きくなると考えた機長が2回目の接地を回避しようとして、大きな機首上げ操作を行ったことによる可能性が考えられる。

- ・「通常離着陸」及び「着陸時のバウンドからの回復」に関するシミュレーター訓練
- ・「乗務員の連携」に関するクルー・リソース・マネジメント（CRM）教育
- ・随時路線審査

- ・「テールストライク」及び「着陸時のバウンドからの回復操作」についての知識確認の実施
- ・「基本責務順守の重要性」及び「PMによるPFの操縦への介入」に関して通達を作成して周知

- ・路線訓練前のシミュレーター訓練内容の改定
- ・飛行時間が100時間から150時間の機長に対する追加シミュレーター訓練の実施
- ・着陸間際からの復行に関する注意点について通達を作成して周知

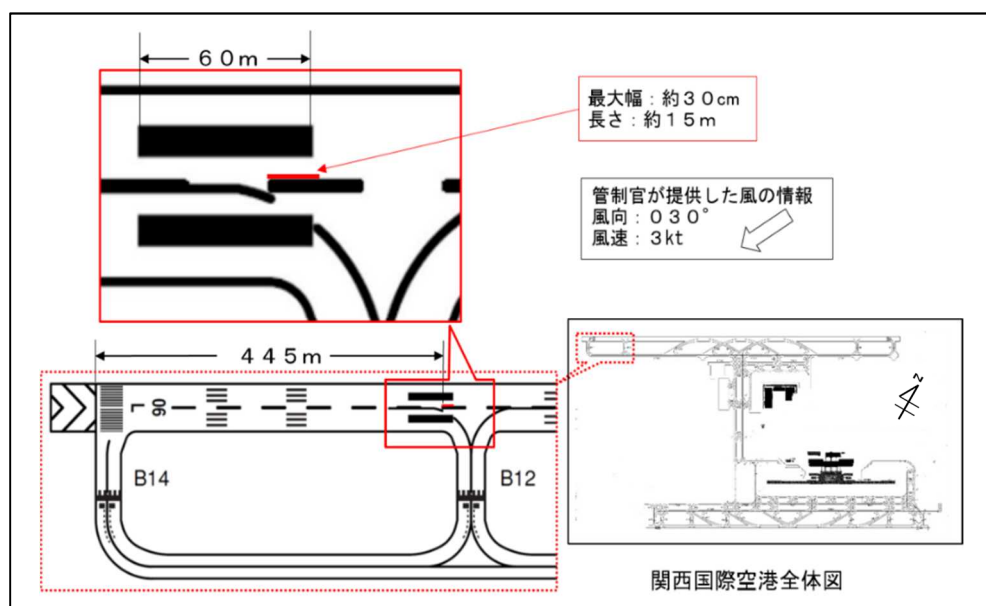
図4 事故現場の状況

関西国際空港は、06R/24L（長さ3,500m、幅60m）及び06L/24R（長さ4,000m、幅60m）の2本の滑走路を有している。現場調査において、滑走路06L進入端から約445mの地点に長さ約15m、最大幅約30cmの擦過痕が確認された。

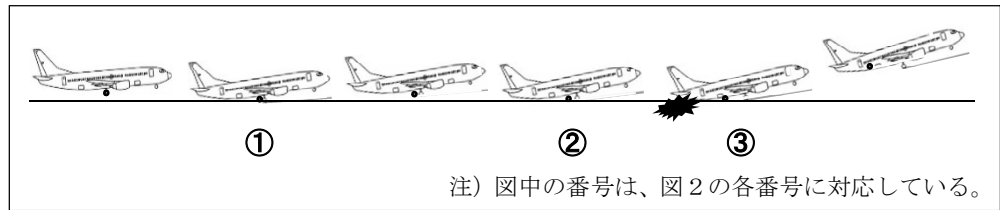
図6 テールストライクのイメージ

また、接地間際の機首上げ操作によって同機の姿勢が変化し、加えてスポイラーが展開している中での復行開始となったことが、同機のピッチ角が過大となったことに関与した可能性が考えられる。
