航空事故調査報告書

II 個人所属
マックスエア一式ドリフターXP-R503L型（超軽量動力機、複座）
JR0251
樹木との衝突による搭乗者負傷及び機体損傷

令和3年7月29日

樹木との衝突による搭乗者負傷及び機体損傷

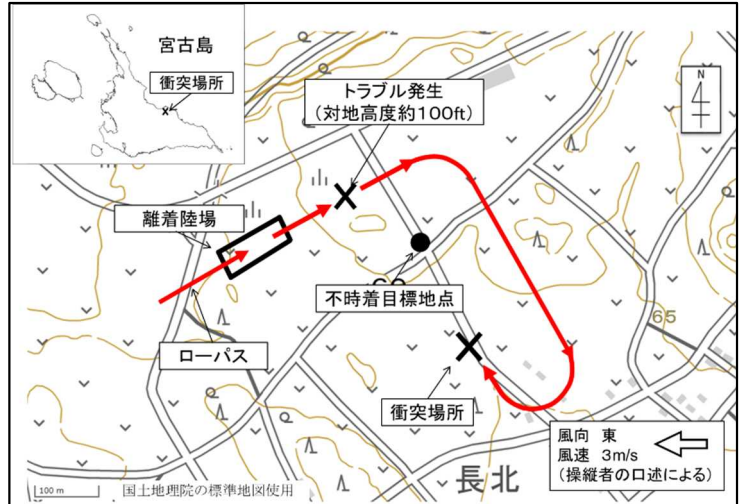
図1 推定飛行経路

操縦者は、上昇をあきらめて同離着陸場へ戻ろうとしたが、180°旋回を行って戻るには高度が低く危険と判断したため、人や車両が通行しておらず、また、道路脇に樹木等の物件がない道路を下方に視認し、ここを不時着目標地点と定めた。操縦者は、機体が失速しないように注意を払い、エンジン回転数を4,500回転に維持しながら不時着目標地点へ向け飛行したが、機体は徐々に高度を失い、不時着目標地点の手前約180mの道路脇にあった樹木と機体の左主翼が衝突し地面に落下した。機体と衝突した樹木の地上高は約3mであった。

同機は、ローパスからの上昇中にエンジンの回転数が増加しなかったことから不時着を決意したが、操縦者が想定したよりも推力不足による高度損失が大きかったことにより、不時着目標地点に到達できず、手前の道路脇にあった樹木に左主翼が衝突して地面に落下したため損傷し、そ

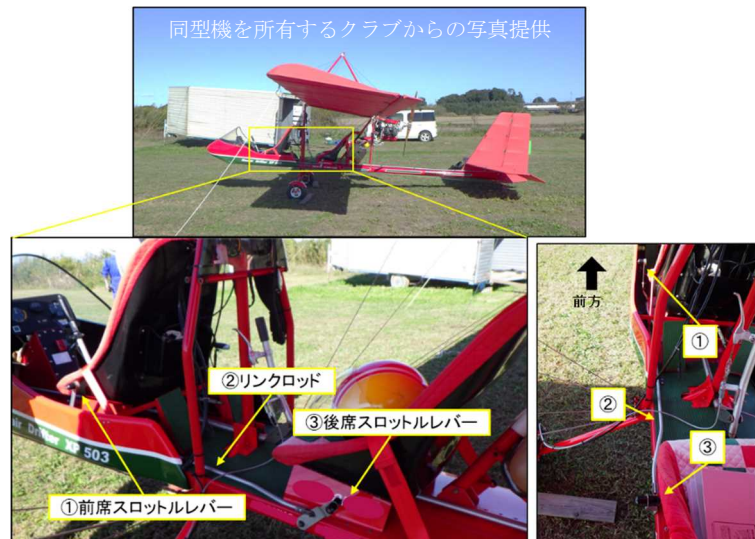
図2 スロットルレバー等の位置

スロットルレバーは前席と後席の左側に1つずつあり、それらはリンクロッドで繋がっていて一体となっていて同じ動きをする構造となっている(図2参照)。また、スロットルレバーはケーブルでエンジンまで繋がっており、レバーを前方に押し、ケーブルは前方向に引っ張られ、エンジン内のスロットルバルブが開き、エンジン回転数が増加する構造となっている。同機のスロットルレバーやスロットルバルブを結ぶケーブル及びその実際の接続状況については、事故後に当該部品を含め機体が処分されたため、現物の調査を行うことができず、事故発生時の状況を確認できなかった。

同機のエンジンの回転数が増加しなかったことについては、スロットルレバーに異物が挟まったか、スロットルレバーのリンクロッドに物が挟まったか、又はスロットルレバーとエンジンのスロットルバルブを結ぶケーブルに損傷があったかなどの可能性が考えられるが、スロットルレバーやスロットルバルブを結ぶケーブル及びその接続状況については、事故後に当該部品を含め機体が処分されていたため、現物の調査を行うことができず、これを明らかにすることはできなかった。
