航空事故調査報告書

ATR式72-212A型

着陸時の乗客の負傷

II 日本エアコミューター株式会社所属
ATR式72-212A型
JA06JC
着陸時の乗客の負傷

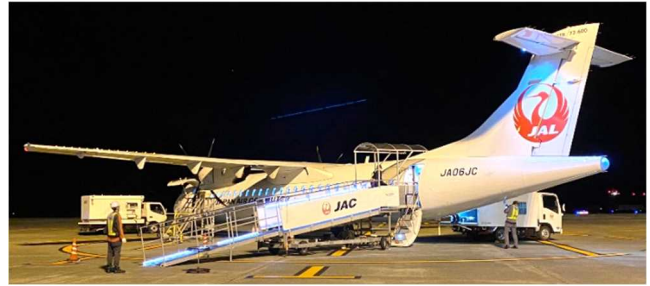
図1 負傷した乗客の着席位置

| 発生した事象及び関連情報 (1) 飛行の経過 運航乗務員及び客室乗務員の口述によれば、鹿児島空港の滑走路付近の風は、横風3～4ktであり、大きな気流の乱れはなかった。同機は適正な速度で滑走路34へ進入し、特に強い接地だったという印象もなく、ふだんと変わらない着陸であった。同機は駐機スポットへ移動し、客室乗務員が乗客の降機を確認していたところ、座席番号7Aにうずくまるように座ったままの乗客から「着陸時に腰を痛めた。」との申出があった。客室乗務員は、同乗客に車椅子の利用及び病院での受診を勧めたが、同乗客は、徒歩で乗降スロープを降り、ターミナルビルまで移動した。 |
