AA2023-4

航空事故調査報告書

II 個人所属
コルブ式ツインスターMk II-R503L型（超軽量動力機、複座）
JR0878
墜落

令和5年6月29日

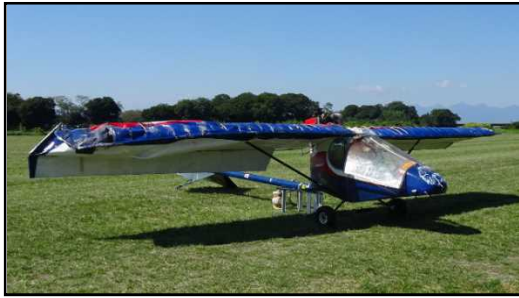
事故機

同機は左主翼及び尾翼を大きく破損し、胴体は折損した。同機のキャブレターは、ケーブル及び燃料ホースなどが接続されたままぶら下がった状態でエンジンから脱落しており、同キャブレターのエアフィルターにプロペラ・ブレードとの接触痕があった。キャブレターは、2本のクランプで締め付けられたゴム製のソケットによりエンジンに取り付けられているが、脱落したキャブレターは、エンジン側の取り付けクランプの締め付けが不十分で容易に脱落してしまう状態であった。

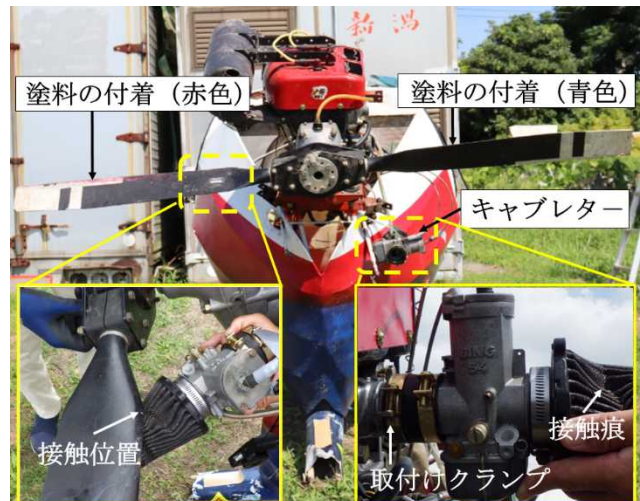
図2 脱落したキャブレター

キャブレターは、成形板が衝突したこと及びクランプの締付けが十分ではなかったことにより、エンジンから脱落したものと考えられる。エンジンは、キャブレターの脱落により燃料が供給されなくなったため、停止したものと推定される。

おらず、キャブレターの取付けクランプの緩みを認識していなかったものと推定される。

同機のエンジンが停止したことについては、飛行中に自作の成形板が脱落し、整備不良で取付けが緩んでいたキャブレターへ衝突したことにより、キャブレターが脱落し、エンジンへ燃料が供給されなくなったことによるものと推定される。

同種事故の再発防止のため、操縦者は、製造者が定めるマニュアル等に従った機体の組立て及び点検・整備の実施が必要である。

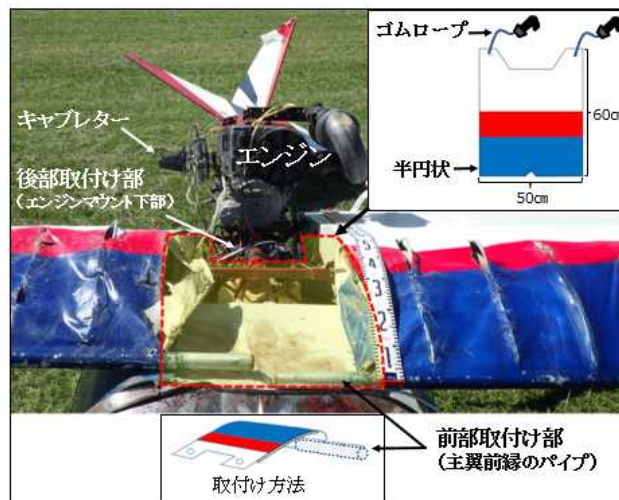
図3 成形板の取付け

操縦者が同機を購入した際には、左右の主翼間に布製の覆いが取り付けられていたが、経年劣化したため、操縦者が製作した金属製の成形板が取り付けられていた(図3)。同成形板は、前方を主翼前縁のパイプに引っ掛け、後方は左右後端の穴に2本のフック付きゴムロープを取り付け、エンジンマウント下部にフックを引っ掛けて固定されていた。同ゴムロープは、本事故の約4か月前に新品に交換されていた。

プロペラ・ブレードに付着していた塗料が脱落していた成形板に塗布されていた塗料と同一成分であったことから、成形板は飛行中に脱落し、プロペラ・ブレードに当たって落下したものと推定される。また、キャブレターが成形板とプロペラ・ブレードの間に取り付けられていること及び操縦者がエンジン停止前に「カンカーン」という音を聞いたことから、成形板は、脱落した際にキャブレターへ衝突したものと考えられる。

欠落していた成形板は、自作のものであり、フック付きゴムロープにより簡易的な方法で固定されていたため、飛行中の振動や風圧などの影響、ゴムロープの保持力低下などの何らかの理由によりフックが外れ、脱落したものと考えられる。

② 安全管理者及び操縦指導者は、クラブ員が所有する機体について、機体部品の取付け状態を点検し、脱落のおそれがないかどうかを確認した。また、クラブ員が行う日常点検の実施状況を定期的に確認することとした。
