航空事故調査報告書

III 株式会社ソラシドエア所属
ボーイング式737-800型
JA807X
機体の動揺による客室乗務員の負傷

所 属 株式会社ソラシドエア
型 式 ボーイング式737-800型
登録記号 JA807X
事故種類 機体の動揺による客室乗務員の負傷
発生日時 令和4年7月16日 08時37分
発生場所 那覇空港から南西約120kmの上空、FL260付近

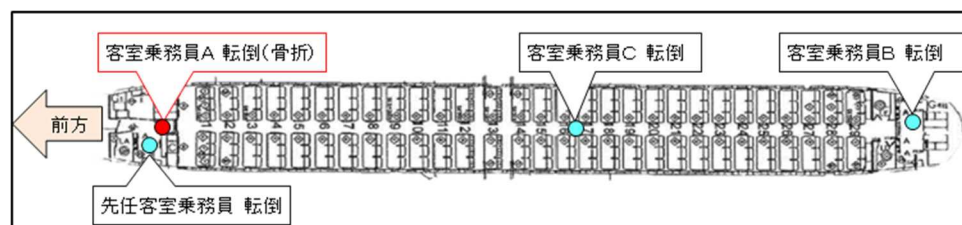
図2 機体動揺時の客室乗務員の位置

この突然生じた動揺により、前方ギャレーで飲物を配り終えたトレイと飲物を補充したトレイを交換していた前任客室乗務員と客室乗務員Aは、トレイを両手で持ったまま、転倒して尻もちをついた。その際、客室乗務員Aは、左足を下にした横座りのような体勢になり、左足に痛みを覚えた。後方ギャレーで飲物を準備したトレイをテーブルに置いて待機していた客室乗務員Bは、ひざを曲げた体勢でしゃがみ込んだ。17列目の乗客に飲物を配り終えたところだった客室乗務員Cは、飲物の入った紙コップを散乱させながら背中側に転倒して、尻もちをついた（図2）。

FDRの記録によれば、同機が発達する対流雲の上を至近距離で通過した08時36分41秒に垂直加速度は+2.053Gを記録している。このとき生じた、身体を下に押さえつけるような動揺により、両手でトレイを持って立っていた客室乗務員Aは、身体を支えられないまま瞬間的に転倒し、左足を下にした横座りのような体勢になったことで、左足を負傷したものと推定される。

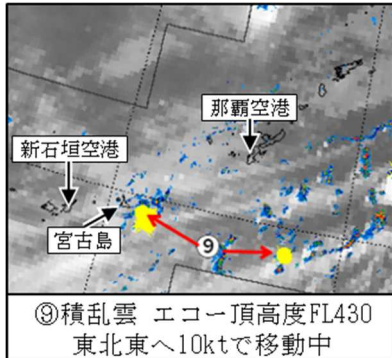
2.6 気象	<p>(1) 事故発生空域の気象</p> <p>令和4年7月16日09時の速報天気図（図4）によれば、低気圧が九州北部にあって、停滞前線が東シナ海にのびていた。前線の南側となる南西諸島付近では発達した対流雲*5域が散在し、16日06時の国内悪天解析図（図5）では、宮古島の南東の海上に、雲頂高度FL430付近まで発達した積乱雲が、東北東へ移動中であることが解析されていた。</p> <div style="display: flex; justify-content: space-around;"> <div style="text-align: center;">

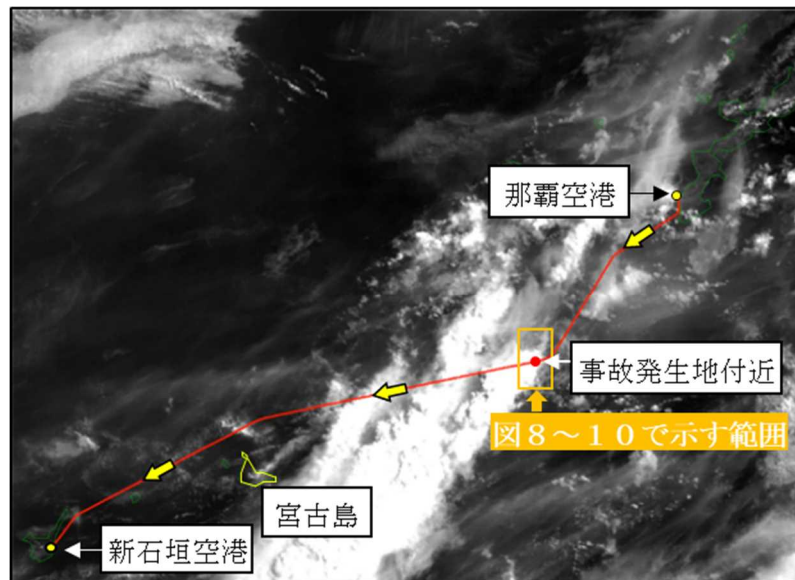
図7 衛星可視画像及び推定飛行経路の合成図(08時35分)

<p>図5 国内悪天解析図16日06時 (16日06時21分発表・抜粋して拡大)</p> </div> </div> <p>機長が飛行前のブリーフィングで確認した、16日09時の国内悪天予想図（図6）では、当該空域に悪天域は予想していなかった。</p> <p>08時35分の衛星可視画像（図7）によると、事故発生地点付近は、発達した対流雲域の北東部に当たる。レーダーエコー合成図のエコー頂高度による、事故発生地点付近の雲頂高度は、08時30分では5～6 km（FL164～FL197）を示す濃い緑色（図8）から、08時35分では8～9 km（FL262～FL295）を示す黄緑色（図9）に、同機が通過した後の08時40分では9～10 km（FL295～FL328）を示す黄色、一部は11～12 km（FL361～FL394）を示す桃色まで変化している（図10）。また、レーダーエコー合成図による事故発生地付近の08時35分のエコー強度は、黄緑色の24～32 mm/hを示している（図11）。</p>

図7及び図8の5分間隔のエコー頂高度による、事故現場付近の対流雲は、08時30分の高度5kmから08時35分の9kmまで、最大変化量は5分間で4kmである。この変化量を上昇率で表すと、約2,600ft/minとなる。
