航空事故調査の経過報告について

平成21年 1月30日
国土交通省 運輸安全委員会

オールニッポンヘリコプター株式会社所属ユーロコプター式EC135T2型
JA31NHに係る航空事故調査について（経過報告）

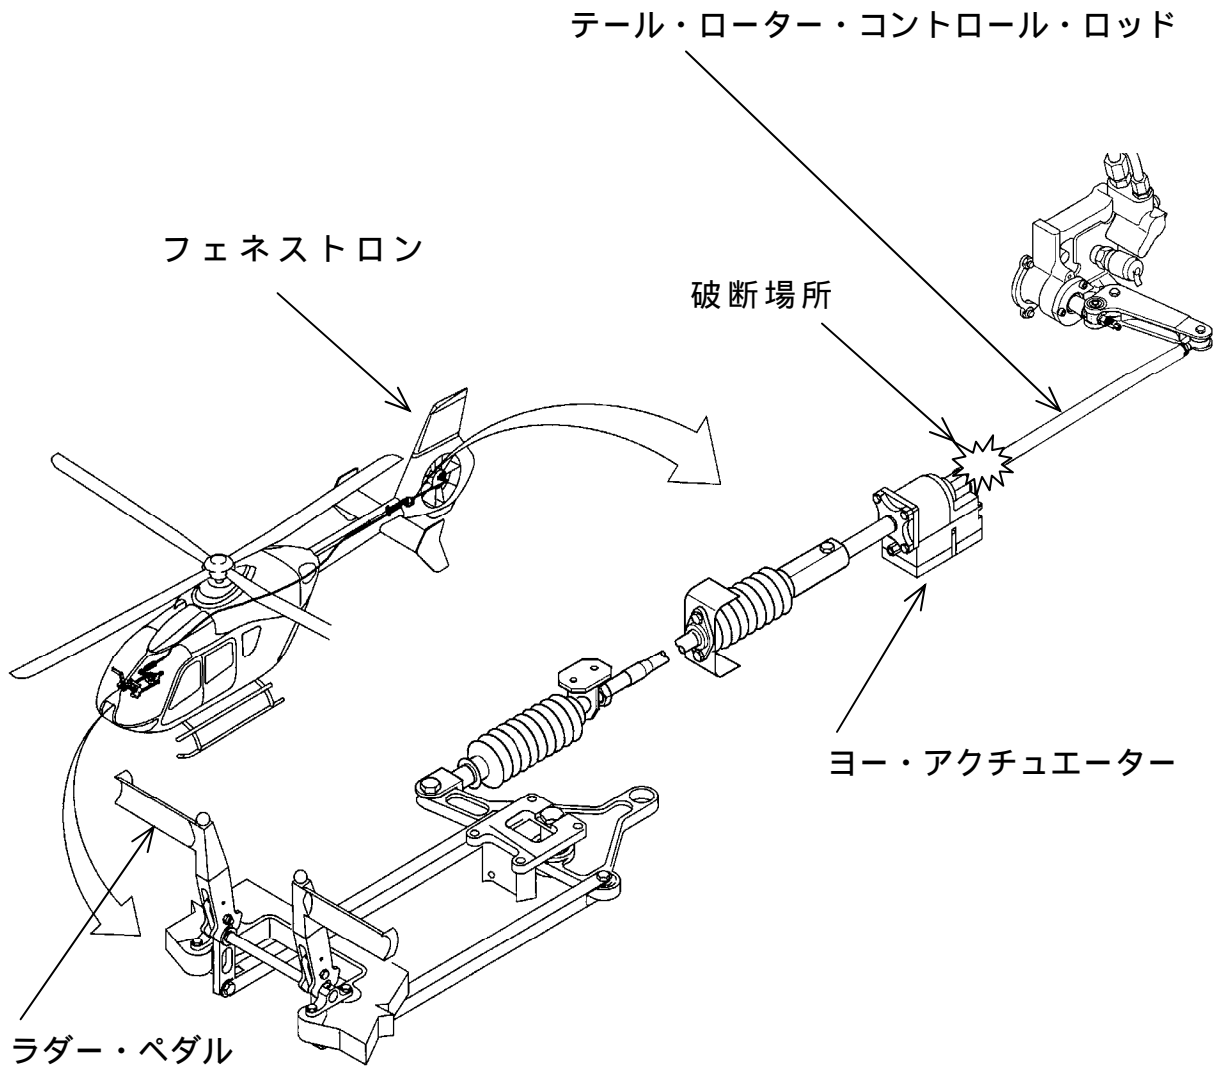
付図 テール・ローター・コントロール・ロッドの破断場所

- (1) テール・ローター・コントロール系統を構成するテール・ローター・コントロール・ロッドは破断しており、破面を調査したところ疲労破壊によるものと推定される。
- (2) 死亡した機長は、シート・ベルトは装着していたが、ショルダー・ハーネスを装着していなかった。重傷を負った同乗整備士は、シートベルトもショルダー・ハーネスも装着していた。

平成19年12月11日、14日、25日、同機と同系列型機を保有する運航者にテール・ローター・コントロール・ロッドとボール・ピボット・アッシーの点検及び損傷が発見された場合の当該部品の交換を指示した。

テール・ローター・コントロール・ロッド及びボール・ピボット・アッシーの新型部品への交換
