特定非営利活動法人ピースウィンズ・ジャパン所属アエロスパシアル式A S 3 5 0 B型  
J A 9 7 2 7の航空事故調査について  
(経過報告)

令和5年7月27日  
運輸安全委員会（航空部会）

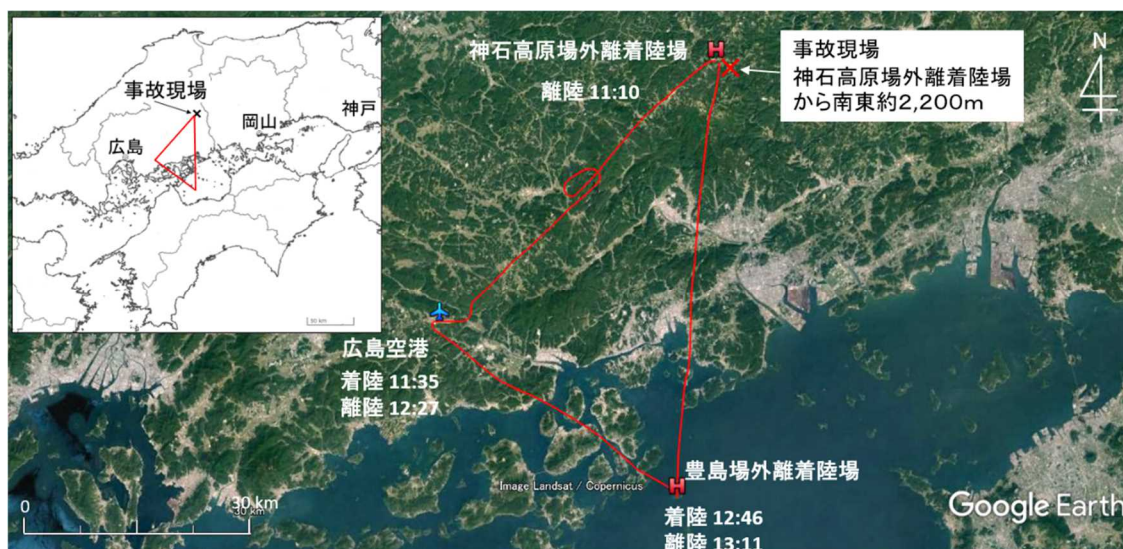
同機は、豊島場外離着陸場で人員を降ろした後、機長1名のみが右操縦席に着座し、豊島場外離着陸場を13時11分に離陸して、神石高原場外離着陸場に向かった。同機は、13時30分ごろ、神石高原場外離着陸場に進入を開始する際、エンジンから異音が発生し、ゆっくり右旋回して、神石高原場外離着陸場から南東に約2,200mの山中の沢に墜落して、機体が大破し、機長が死亡した。火災は発生しなかった。

図1 同機の推定飛行経路

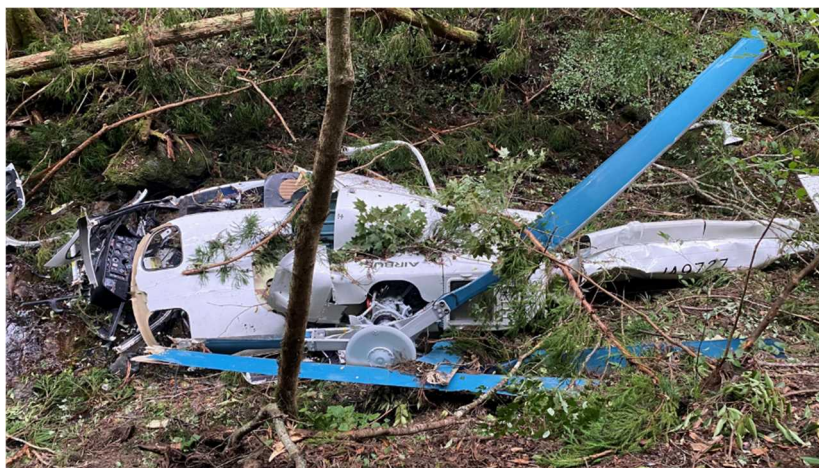
大破：胴体及びメイン・ローター・ブレード破断及び変形  
着陸装置（スキッド）破断

図2 同機の損壊の状況（墜落現場）
