航空事故調査の経過報告について

平成22年2月26日
国土交通省 運輸安全委員会

海上保安庁所属ベル式412型JA6713に係る航空事故調査について
(経過報告)

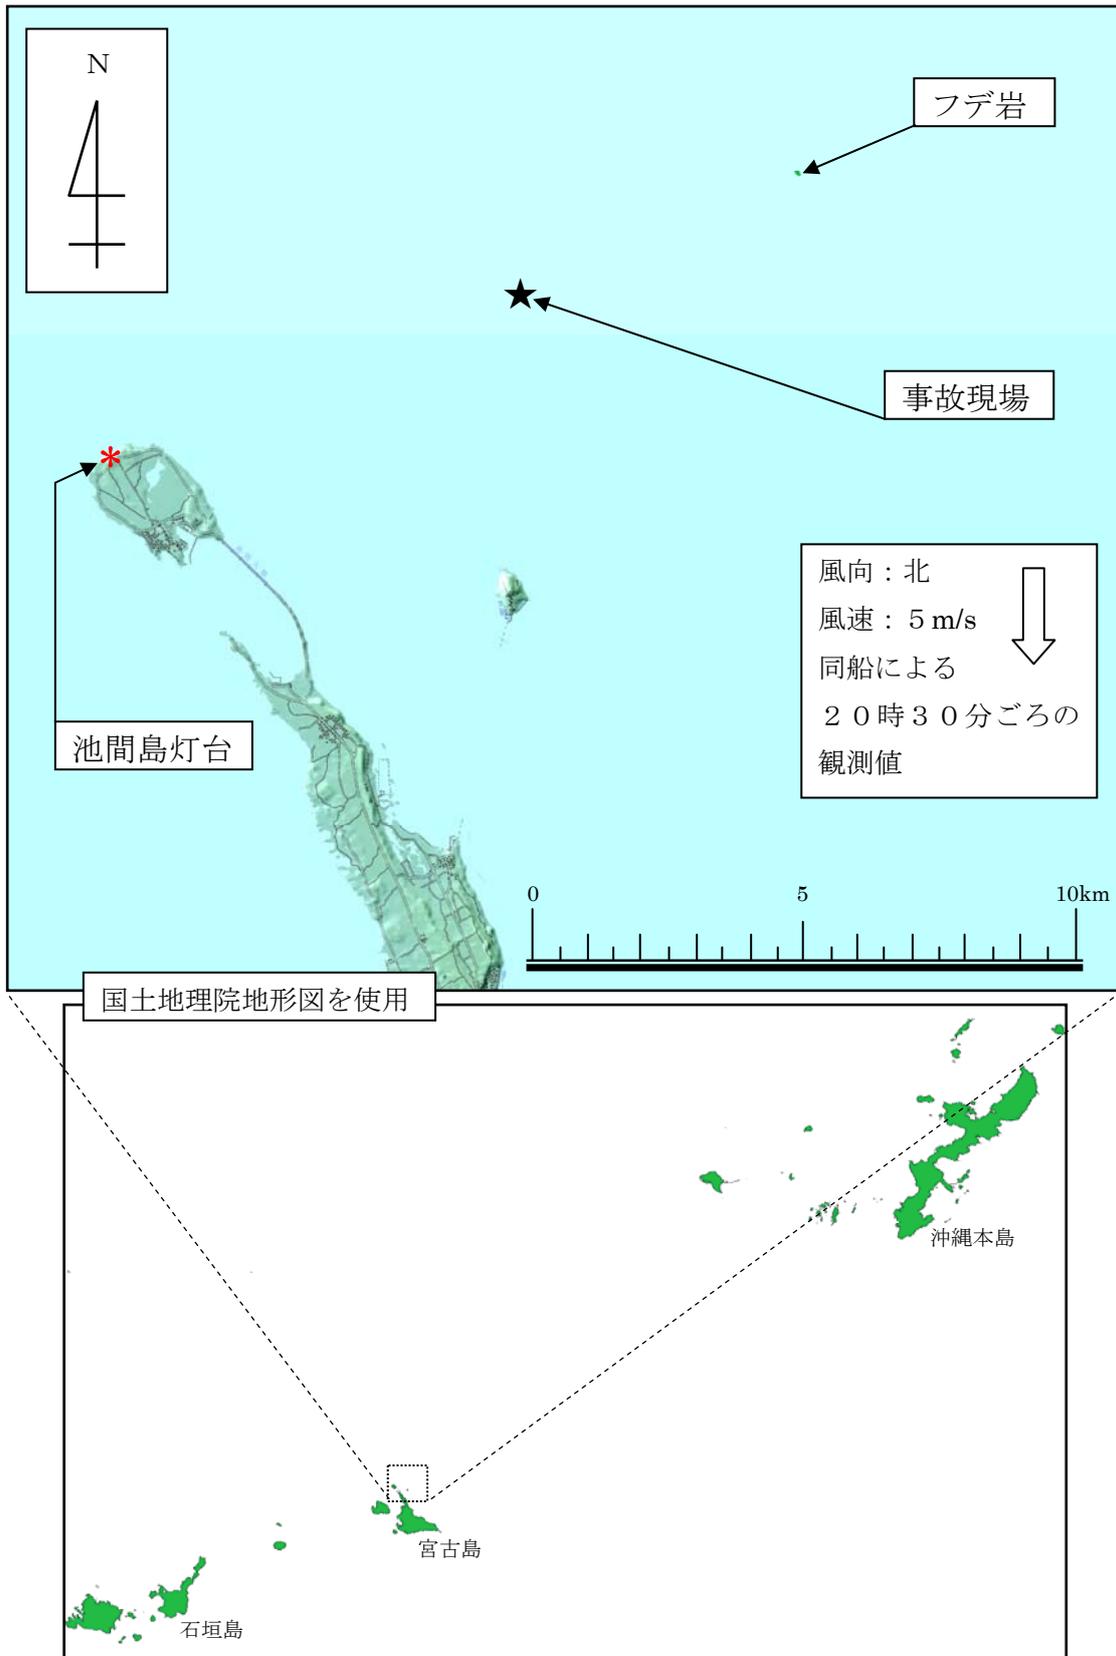
付図1 事故現場見取図

事故現場は、宮古島市の池間島灯台の東北東約8kmの海上であり、南西側約7kmに宮古島市街の明かりがあるが、他の方位は北東側約5kmにあるフデ岩灯台以外に明かりはなかった。

事故発生当日の事故現場付近での日没時刻は17時49分、月齢は2.9、月没時刻は20時39分、月没方位は西南西であった。

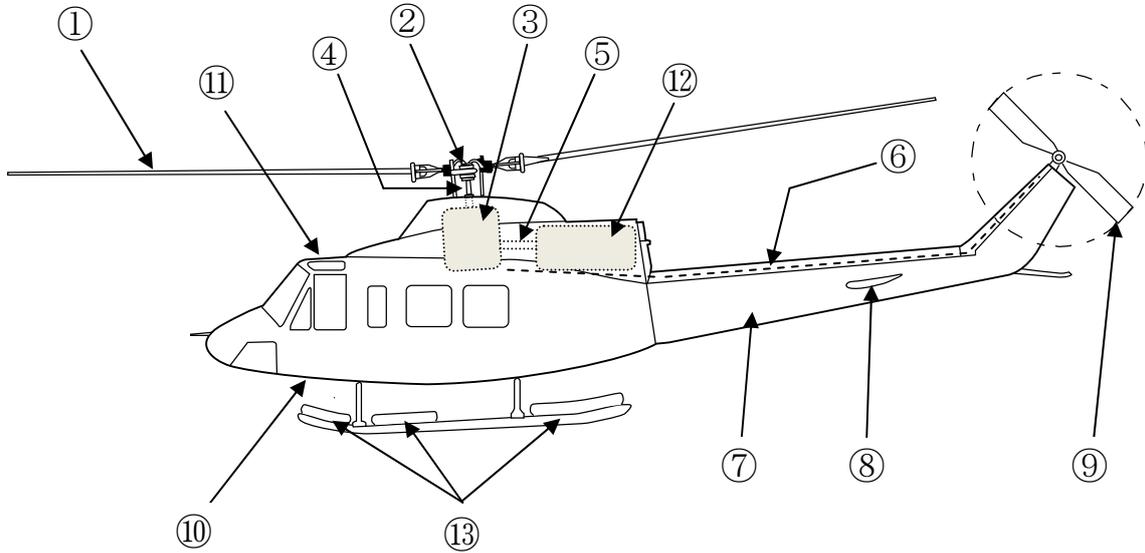
付図2 ベル式412型見取図

4枚のメイン・ローター・ブレードのうち2枚のブレードはハブから離断し、これら2枚のブレードと識別できる破片は回収されなかった。

他の2枚のブレードは破損し、それらのうち1枚は破断していた。

トランスミッションの支持構造部は破損しており、メイン・ローター・マスト及び操縦系統とともに前傾し、前方に変位していた。

トランスミッション後方にあるメイン・ドライブ・シャフトはトランスミッションから分離していた。同じくトランスミッション後方にあるテール・ローター・ドライブ・シャフトはテールブーム前方の胴体貫通部位で破断していた。

テールブームの胴体取付部下側には間隙があった。左エレベーターに損傷があったが、右エレベーターに損傷はなかった。テール・ローターに損傷はなかった。

左右操縦席の天窓が割れていた。その他、機体搬送時の吊り上げ作業によるへこみ等の損傷があった。

右前及び右中のエマージェンシー・フロート（着陸装置に装備されたガス展開式の浮体、以下「フロート」という。）には、破れて穴が開いた箇所があった。

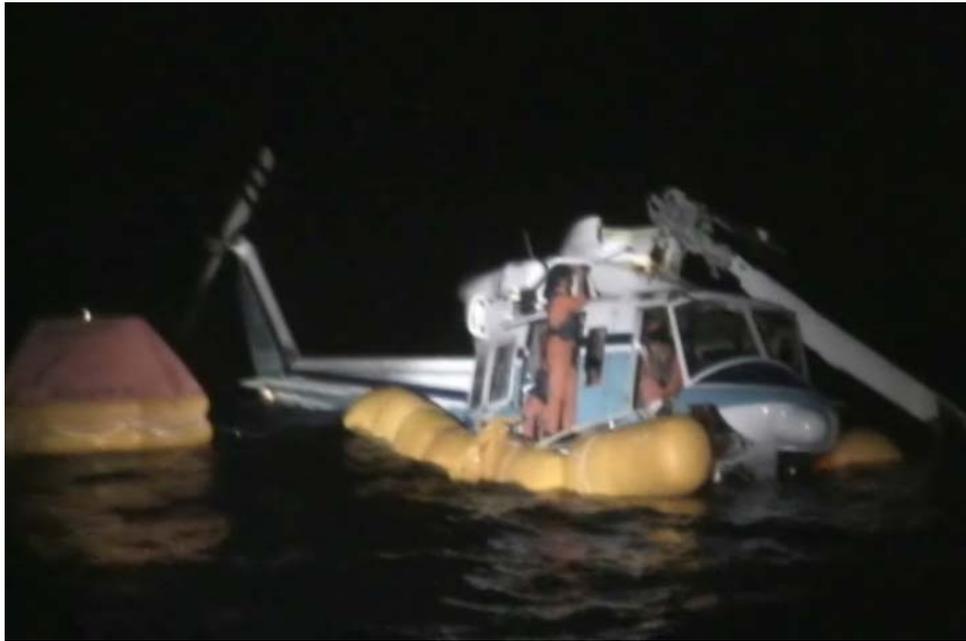
写真1 事故機（着水直後）

同機は、事故現場付近にて、同庁所属の巡視艇（20m型）を対象に、減速及び降下により接近して撮影訓練中、高度が低下して着水し、MRブレードが海面に衝突したことなどから、その衝撃により機体が損傷したものと推定される。

同機は、着水時にフロートを展開し、海面上にほぼ安定して浮いていたものと推定され、すべての乗組員が救命ボートへ脱出した後、フロートが破裂して転覆した。
