航空重大インシデント調査報告書

株式会社エアージャパン所属 JA605A

所 属 株式会社エアージャパン
型 式 ボーイング式767-300型
登録記号 JA605A
発生日時 平成15年1月27日 21時49分ごろ
発生場所 新東京国際空港

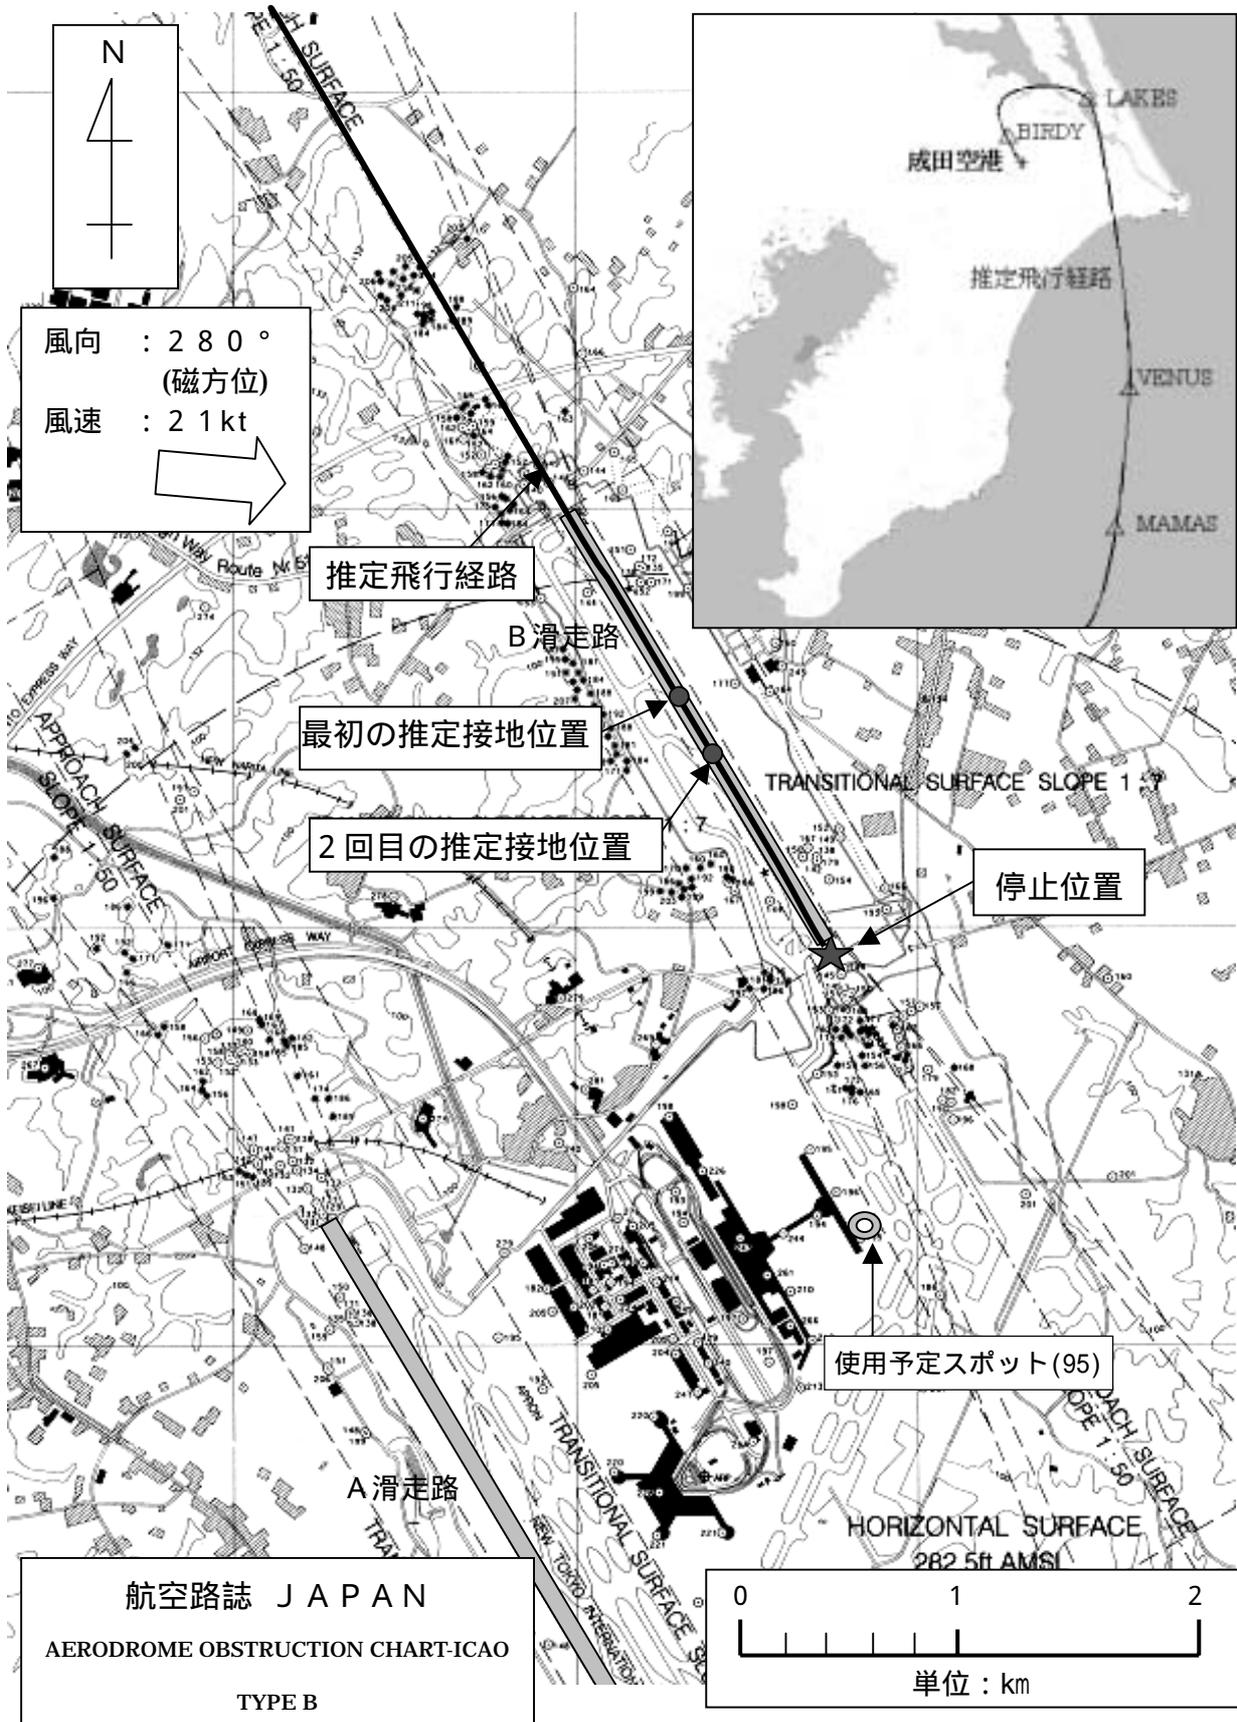
付図1 推定飛行経路図

その結果、最初の接地位置は、滑走路16L進入端から約940m、2度目の接

地位置は、滑走路 1 6 L 進入端から約 1,250 m の位置となった。

しかし、実際に同機が接地した最初の位置は、滑走路16L進入端から940mで、接地点標識から4番目の接地帯標識を過ぎており、誘導路B4と誘導路B5の中間付近であった。その後、同機は浮揚したために制動操作ができず、これが可能となったのは、2度目に接地した滑走路16L進入端から1,250mの位置であり、この位置は滑走路34側の最も滑走路中央に近い接地帯標識の手前で、誘導路B5の誘導路中心線灯の真横付近であったと推定される。

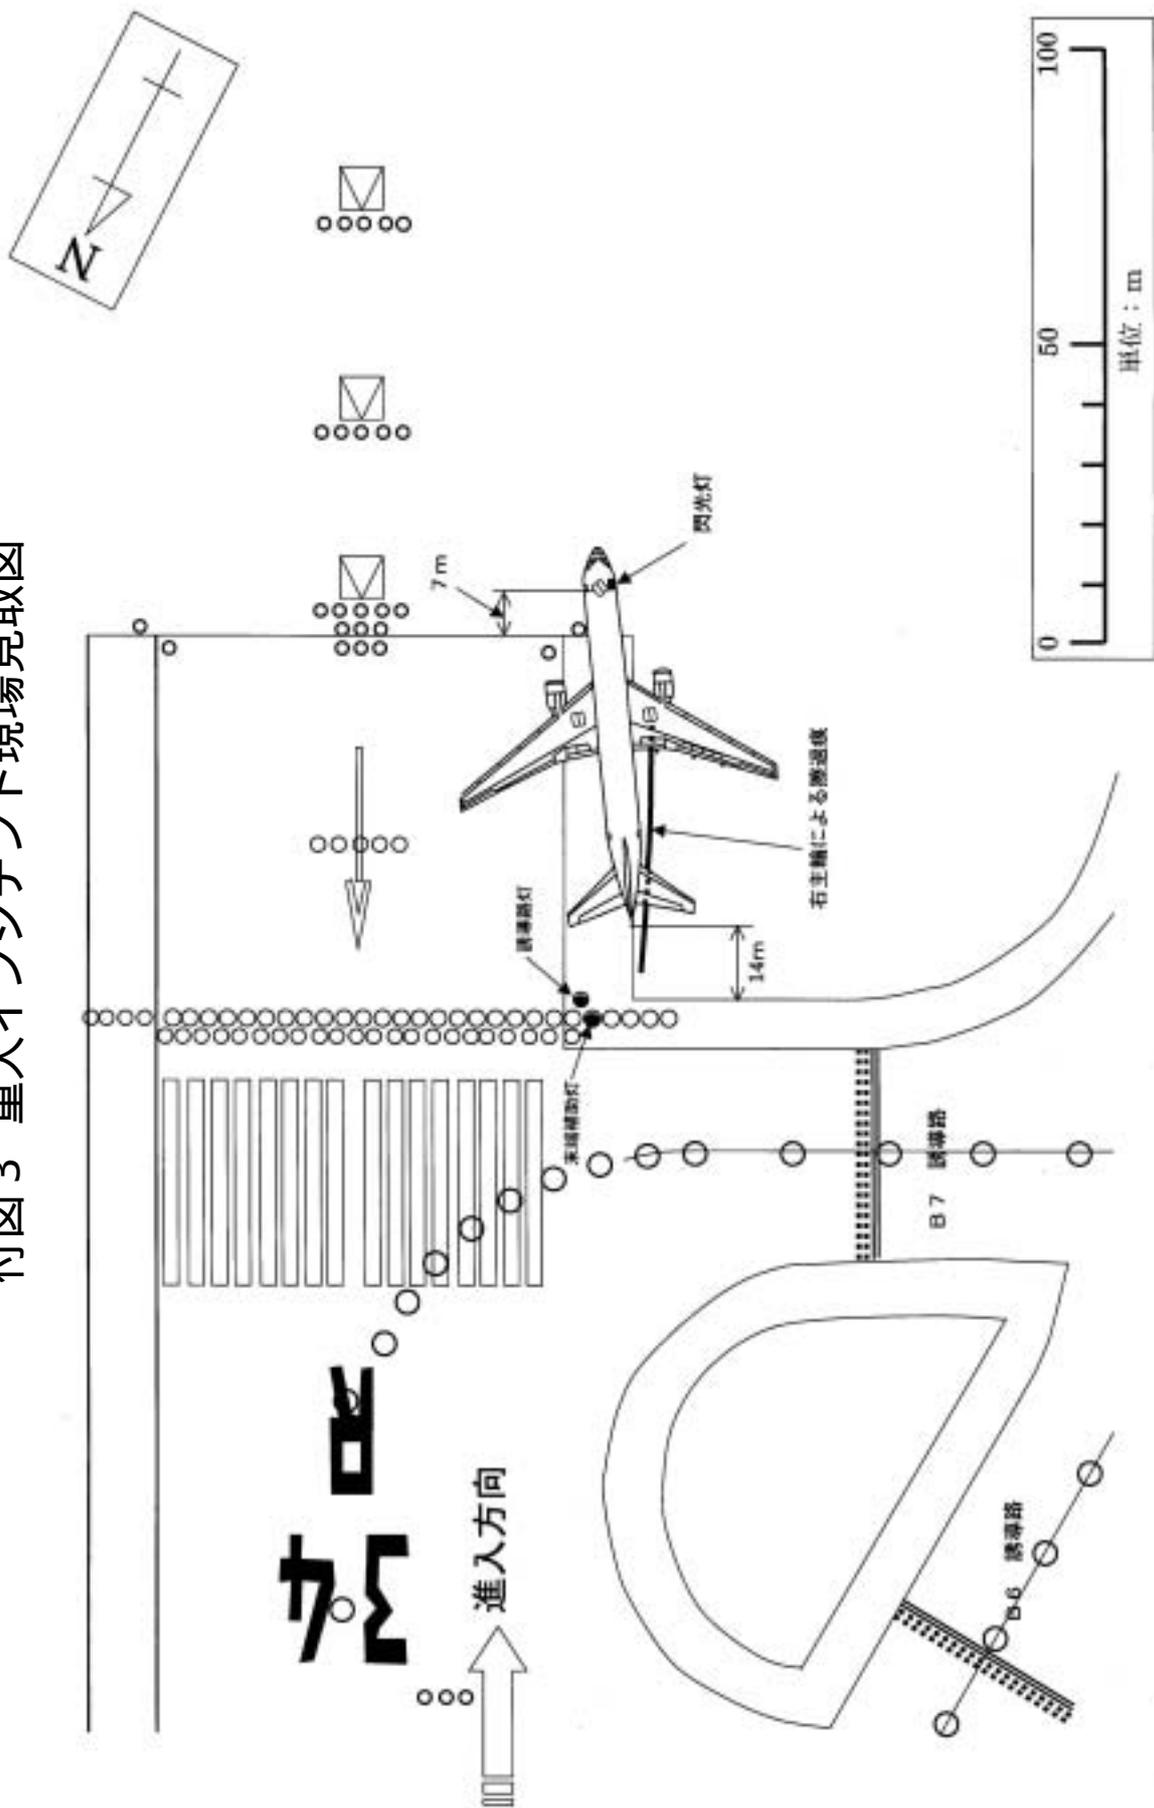
付図3 重大インシデント現場見取図

なお、調査の結果、同機は、前輪を過走帯から進行方向に約7m逸脱し、右主輪を過走帯から右方向に約1m逸脱していた。周辺の草地は雨でぬかるんでいたために、同機の前輪はほぼ完全に、また右主輪はほぼ半分の高さまで土に埋もれており、自力では走行できない状態であった。

滑走路末端補助灯 1 基 損傷

誘導路灯 1 基 損傷

閃光灯 1 基 損傷

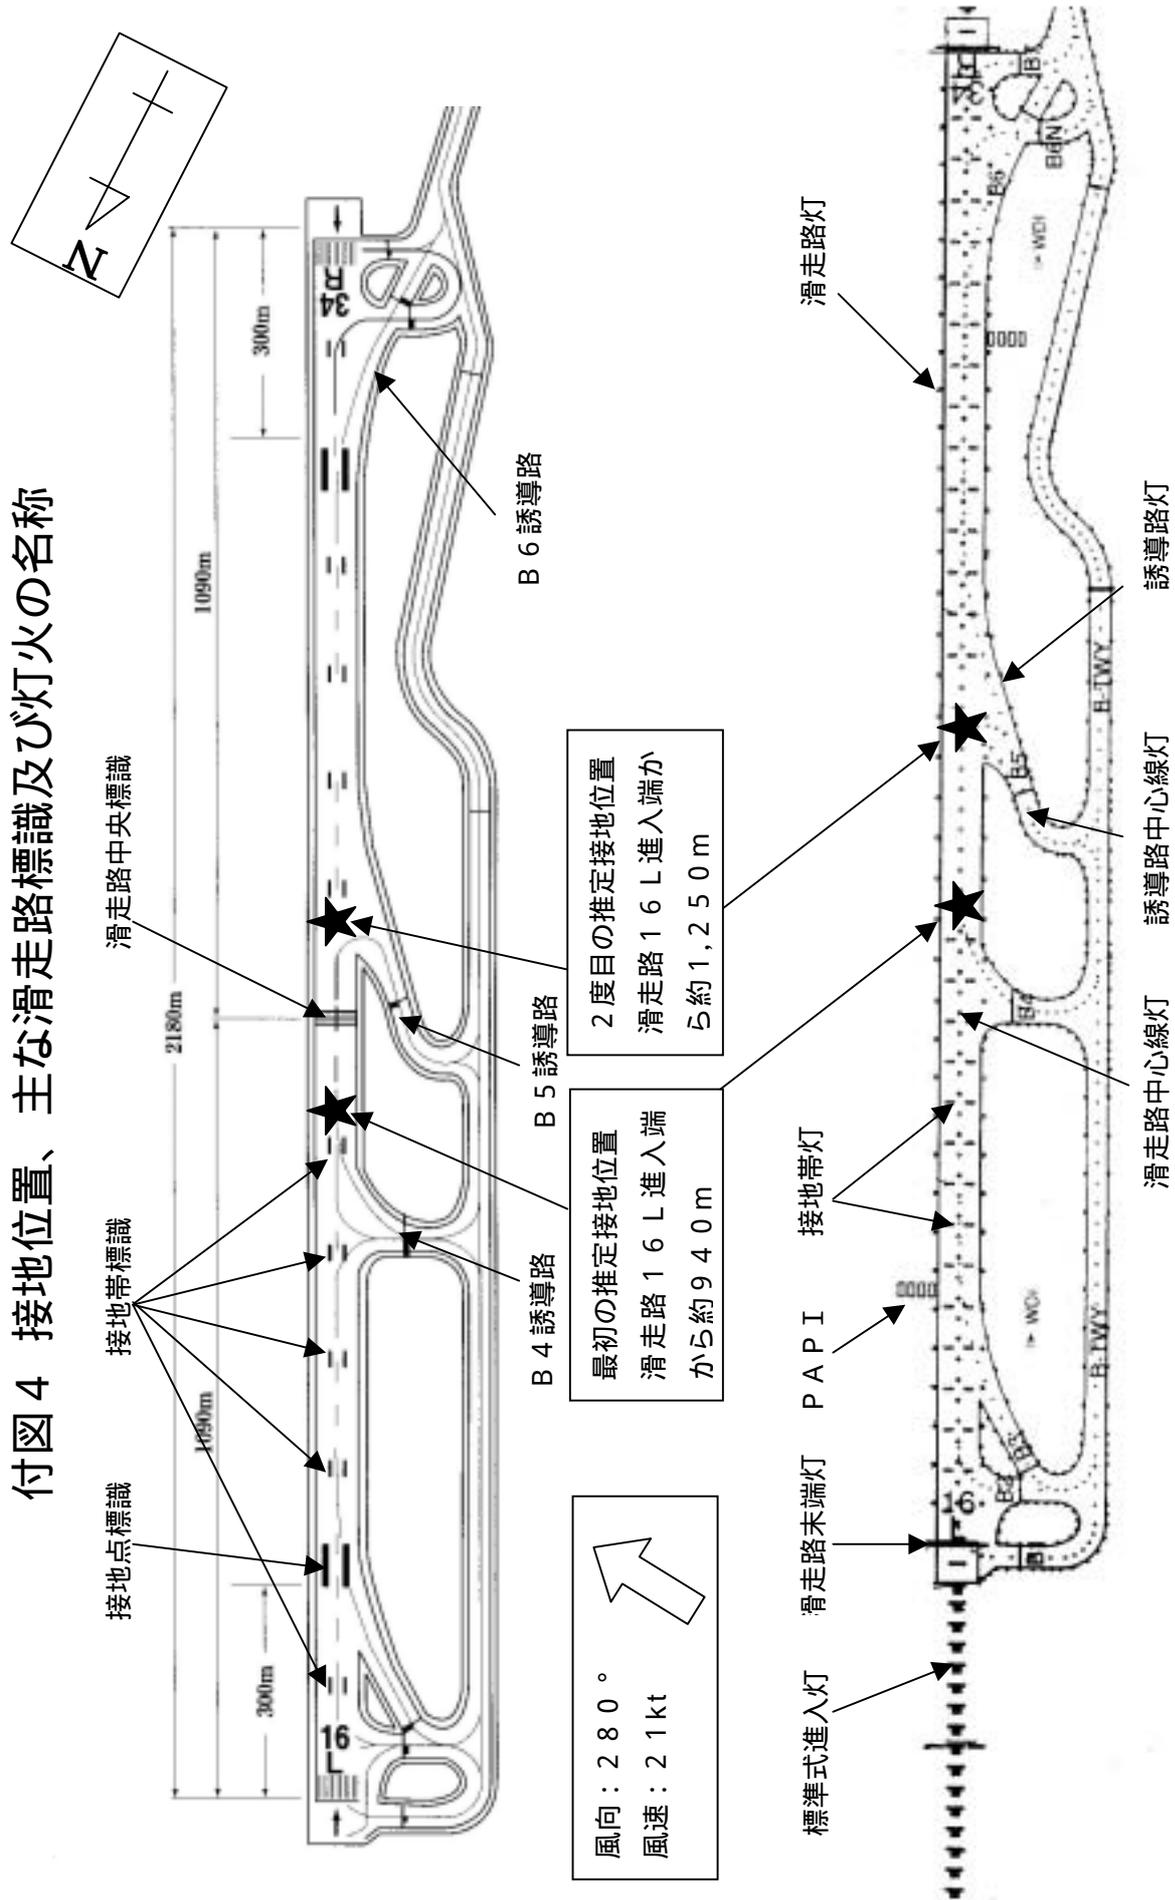
付図4 接地位置、主な滑走路標識及び灯火の名称

3.1.10 2.10.1.4(2)で述べたとおり、滑走停止距離については、機長が選択したオート・ブレーキのレベル4では1,346mとなり、滑走路長を最大に利用するとしても、滑走路16L進入端から834mまでの位置に接地すべきであったと推定される。この位置の目安としては、接地点標識から3番目と4番目の接地帯標識の中央付近となり、飛行場灯火により目安を取ると、60mごとに15列設置してある14列目の接地帯灯付近の位置で、補助的には誘導路B4の南側の誘導路灯真横付近である。

3.1.11 機長は、滑走路上の接地帯標識の数を勘違いしており、滑走路16L進入端から約600mの位置に接地したと判断していたと推定されるが、実際に同機が最初に接地した位置は、滑走路16L進入端から約940mで、接地点標識から4番目の接地帯標識を過ぎた位置であった。さらに、機長ほか2名の運航乗務員は、口述で飛行場灯火と接地位置との関係には触れていないことから、本重大インシデント時の着陸において、夜間、特に降雨時に必要である飛行場灯火による接地位置の目標を持っていなかったことが推定される。これらのことから、機長ほか2名の運航乗務員は、少し接地が延びた程度の認識で、明確な位置の把握はできておらず、接地に至るまでの間においても、着陸復行の必要性を感じていなかったと推定される。そのため、接地位置が延びたにもかかわらず、機長は着陸復行を行わず、

風向：280°
風速：21kt

最初の推定接地位置
滑走路16 L 進入端
から約940m

2度目の推定接地位置
滑走路16 L 進入端か
ら約1,250m

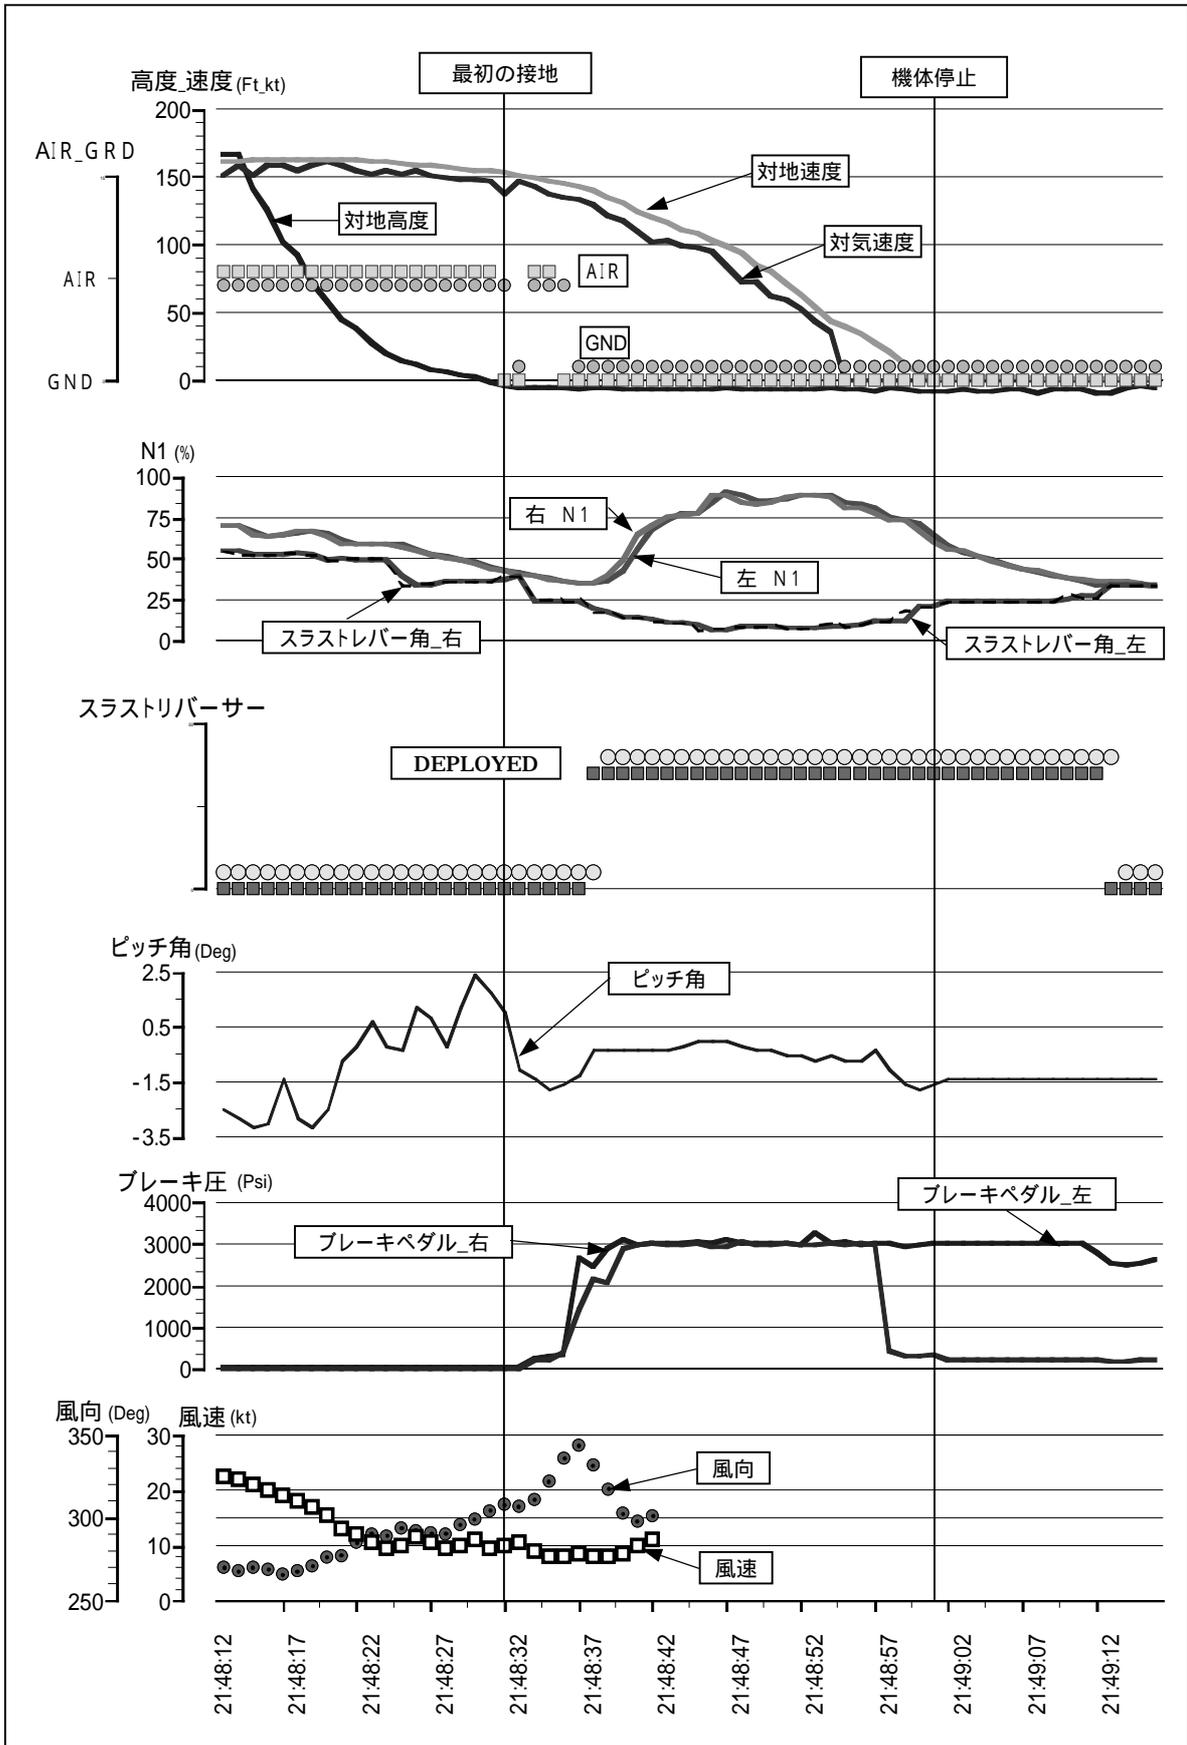
付図6 DFDR記録

同47分56秒、オート・パイロットが解除された。対地高度は442ft、対気速度(以下「CAS」という。)は142kt、降下率(以下「VS」という。)は-864ft/min、ピッチ角は0°、左N1(エンジンの回転数)は53.13%、右N1は53.88%であった。

同47分57秒、オート・スロットルが解除された。対地高度は424ft、CASは141kt、VSは-880ft/min、ピッチ角は-0.35°、左N1は55%、右N1は55.63%であった。

同48分03~13秒、スラスト・レバーが前方に操作され、左右のN1が増加し、同12秒には左右ともに69.88%を指示した。このN1の増加に伴って、CASは増加し同13秒に158ktを指示し、ピッチ角はマイナス側に増加し同14秒に-3.16°を指示した。

同48分31秒、同機は接地（DFDRに「GROUND」と記録）し、同32秒まで接地の状態にあった。接地時のCASは137kt、対地速度（以下「GS」という。）は153kt、左N1は43.13%、右N1は42.38%であった。

同48分33～34秒、同機は浮揚（DFDRに「AIR」と記録）したために、いったんは展開し始めたスピード・ブレーキが、収納を開始した。GSは149ktであった。

同48分36秒、GSは143ktで、スピード・ブレーキがほぼ全開となり、マニュアル・ブレーキの操作が開始された。左側のブレーキ操作が先行して行われ、同39秒に左右の操作量がほぼ均等な値となった。その操作と平行してブレーキ圧は同様の傾向を示し、同39秒に左右がほぼ均等の約3,000psiに達した。

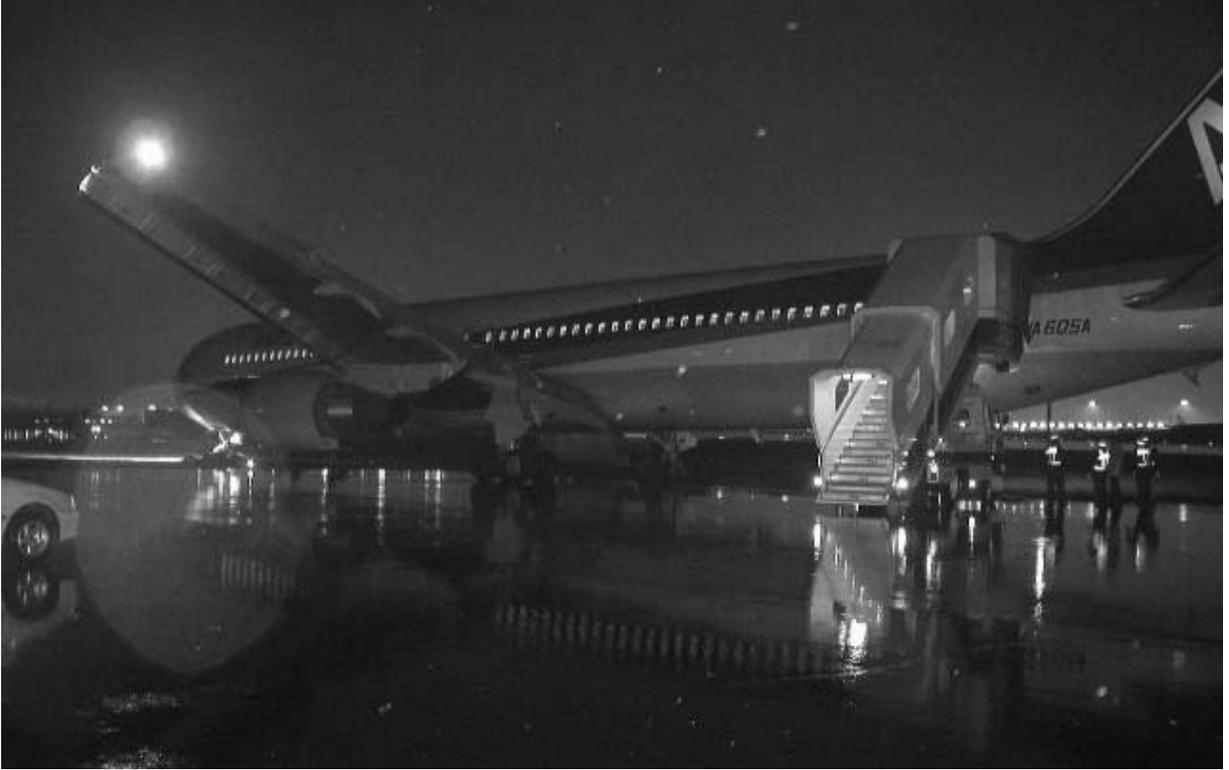
写真 1 重大インシデント機

No.2 エンジンのファン・ブレード数ヶ所に傷

No. 2 エンジンのファン・ブレードの傷については、同機の停止後もスラスト・リバーサーが使用されており、巻き上げた小石等を吸い込んだことにより、発生したものと推定される。
