# 航空重大インシデント調査報告書

株式会社日本エアシステム所属 JA8565
-----------------------

平成15年9月26日

航空・鉄道事故調査委員会

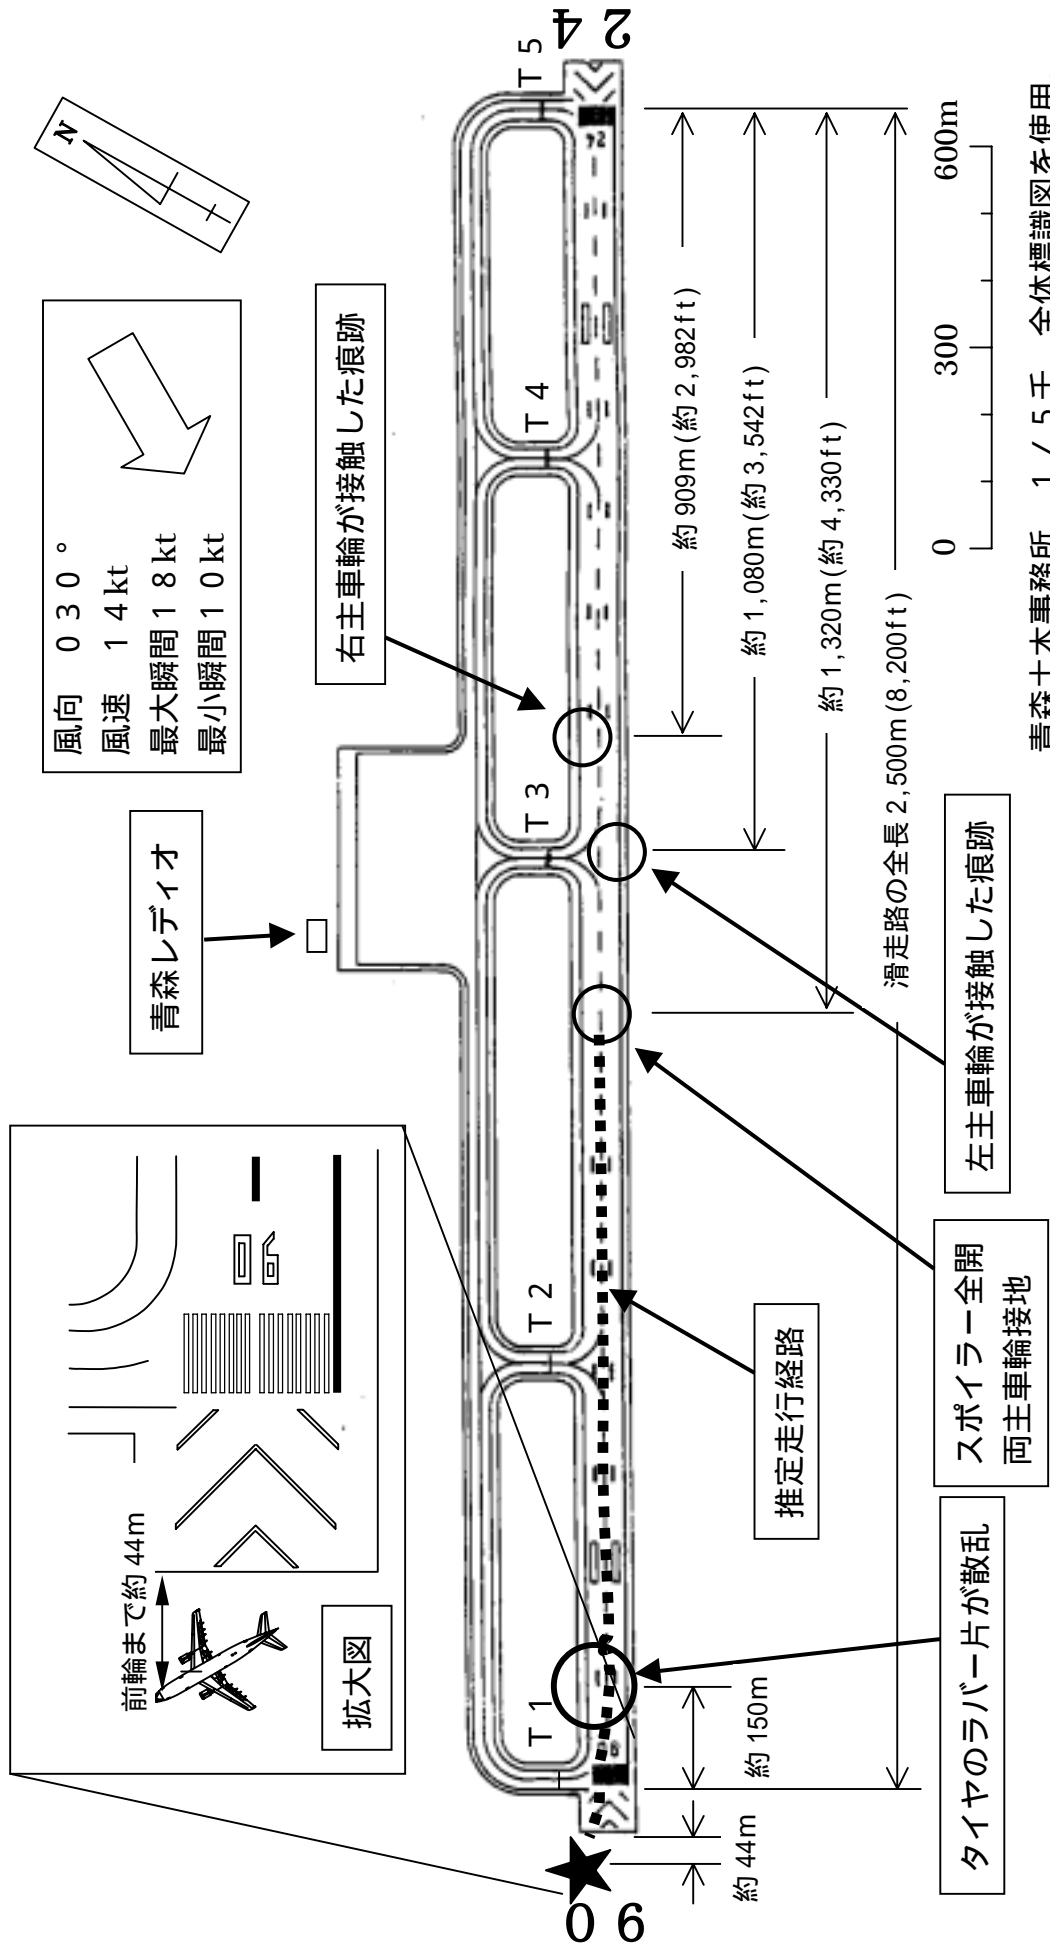
付図2 現場見取図

翌日早朝、青森空港出張所職員及び青森空港管理事務所職員による滑走路上の痕跡調査の結果、滑走路 2 4 の進入端から約 9 0 9 m の地点から約 4 3 m にわたり滑走路雪面上に同機の右主車輪が接触したと認められる痕跡が、また、同進入端から約 1 , 0 8 0 m の滑走路雪面上に、左主車輪が接触したと認められる痕跡が残っていた。  
(付図 2 参照)

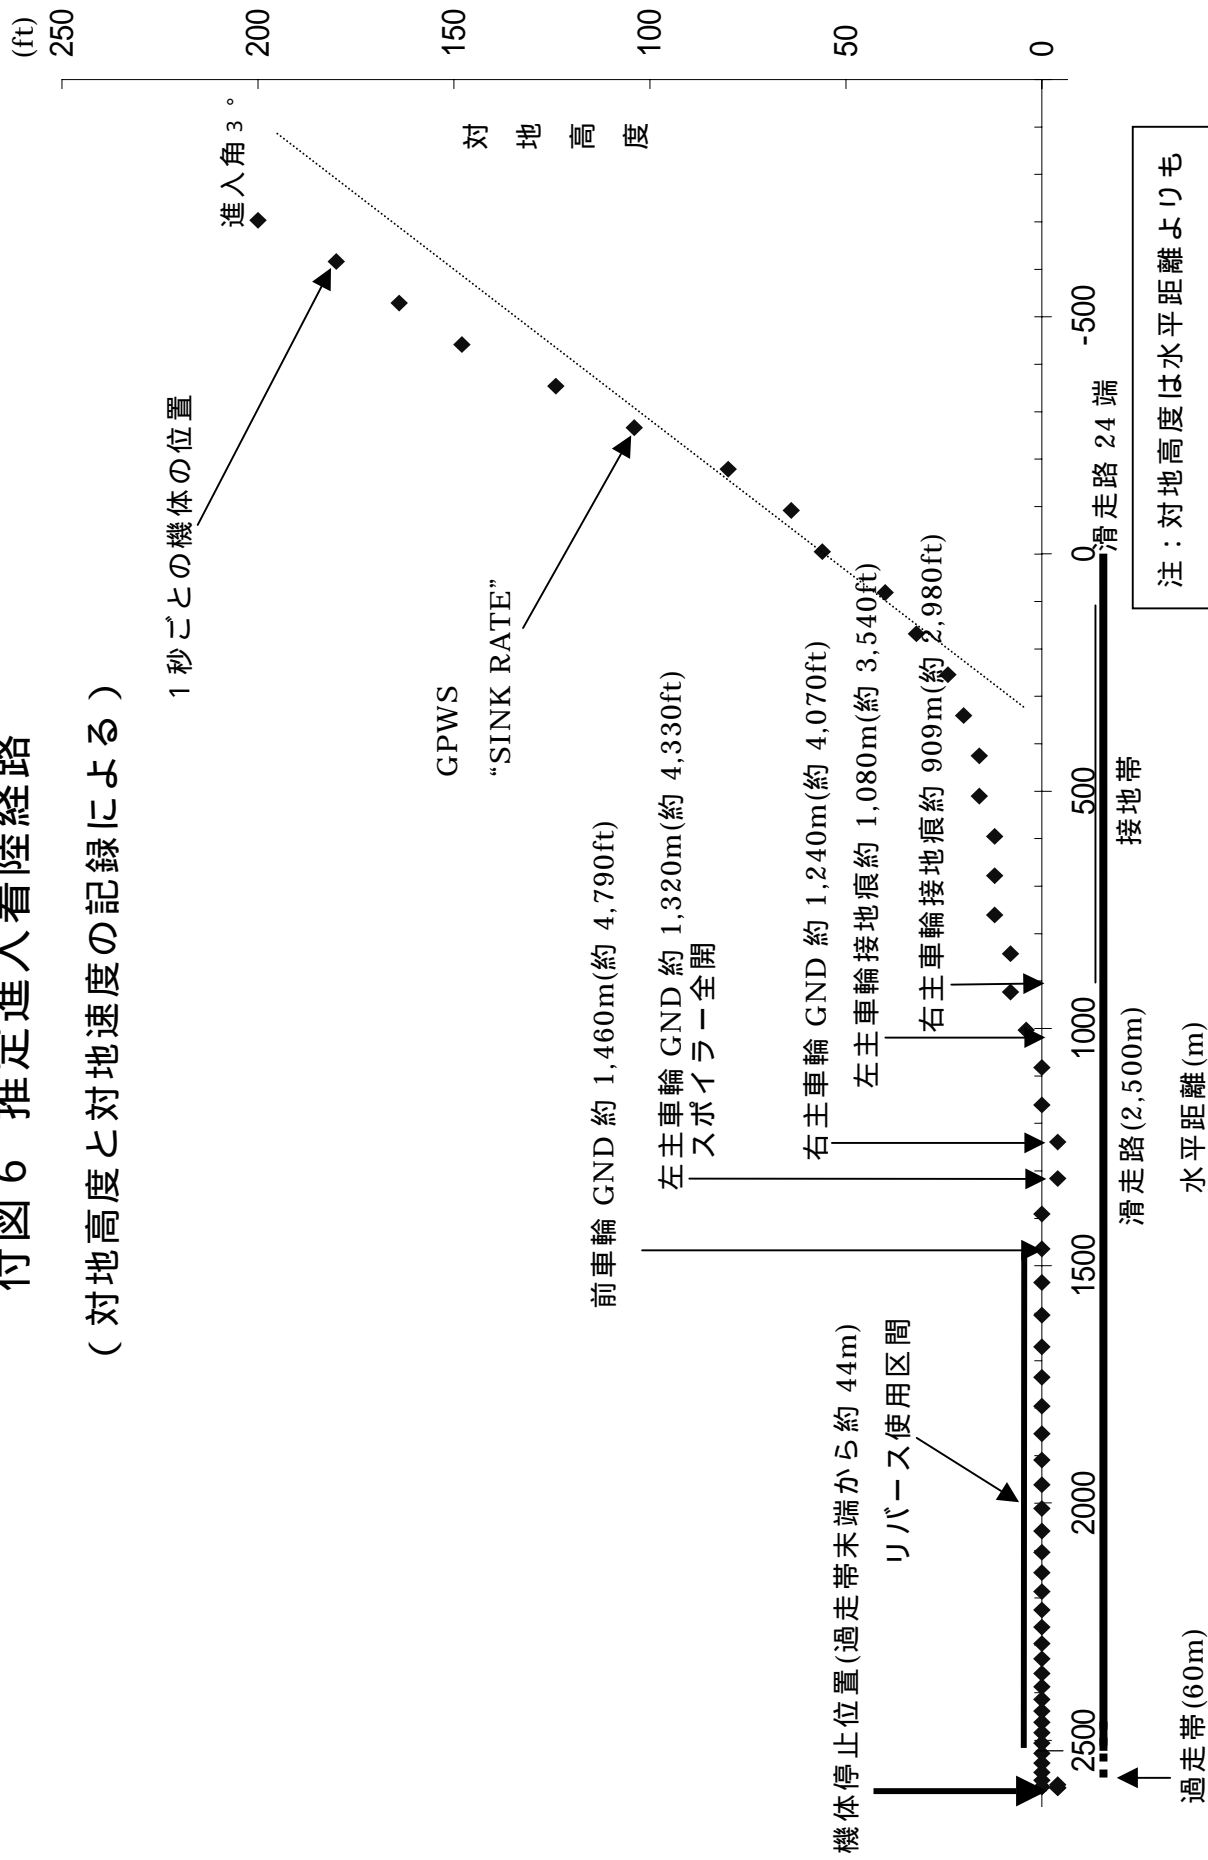
付図6 推定進入着陸経路  
 (対地高度と対地速度の記録による)

20時53分42秒、同機の右主車輪が滑走路進入端から約1,240m(約4,070ft)の地点でCAS132ktで接地し、GNDモードとなり、同53分43秒、左主車輪も、同進入端から約1,320m(約4,330ft)の地点で接地し、GNDモードとなったものと推定される。

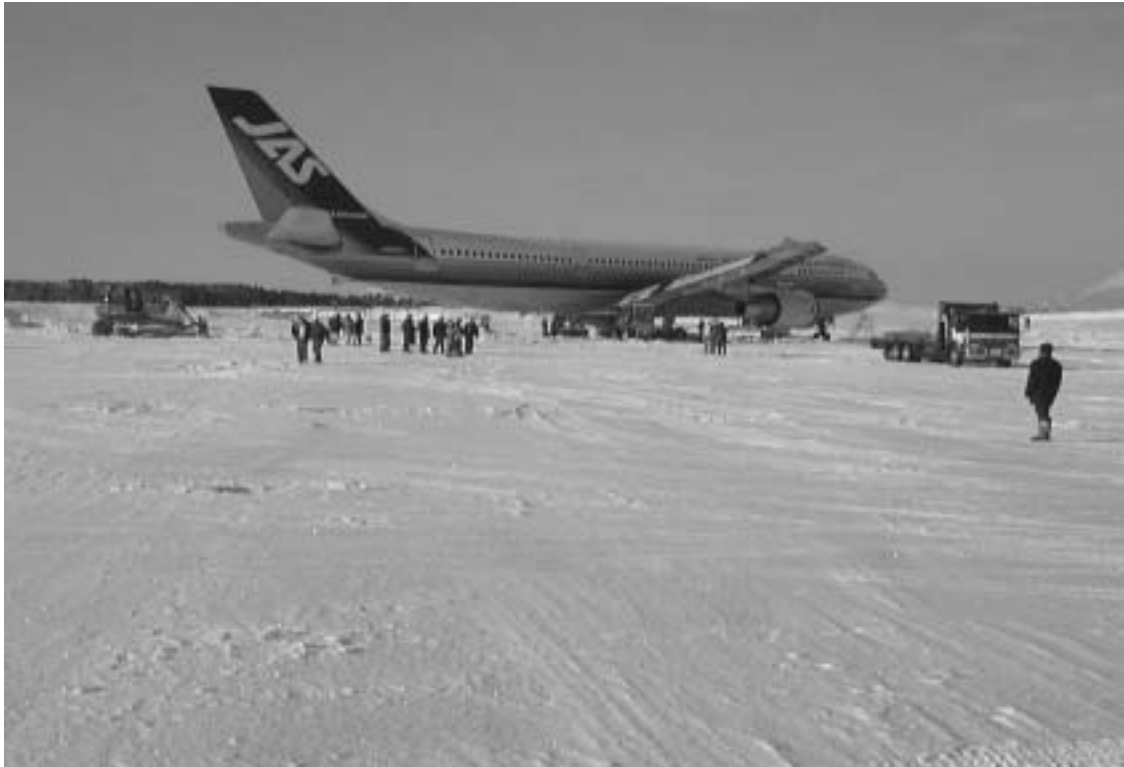
写真1 オーバーランした当該機（側方）

同 5 4 分 2 4 秒 同機はオーバーランし、機首を約 3 0 0 ° に向けて停止した。

同機が停止していた場所は雪で覆われた草地で、前車輪の位置は滑走路 0 6 側の過走帯の末端から約 4 4 m、機体は機首を磁方位約 3 0 0 ° に向けて停止していた。また、滑走路 0 6 末端から滑走路側へ約 1 5 0 m 付近の滑走路に、タイヤ表層部が剥げた小さなラバー片が散乱していた。
