航空重大インシデント調査報告書

平成16年11月26日

Ⅱ 旭伸航空株式会社所属 JA 5 3 2 1

所 属 旭伸航空株式会社
型 式 ブリテンノーマン式BN-2B-20型
登録記号 JA5321
発生日時 平成16年6月2日 15時50分ごろ
発生場所 新潟空港

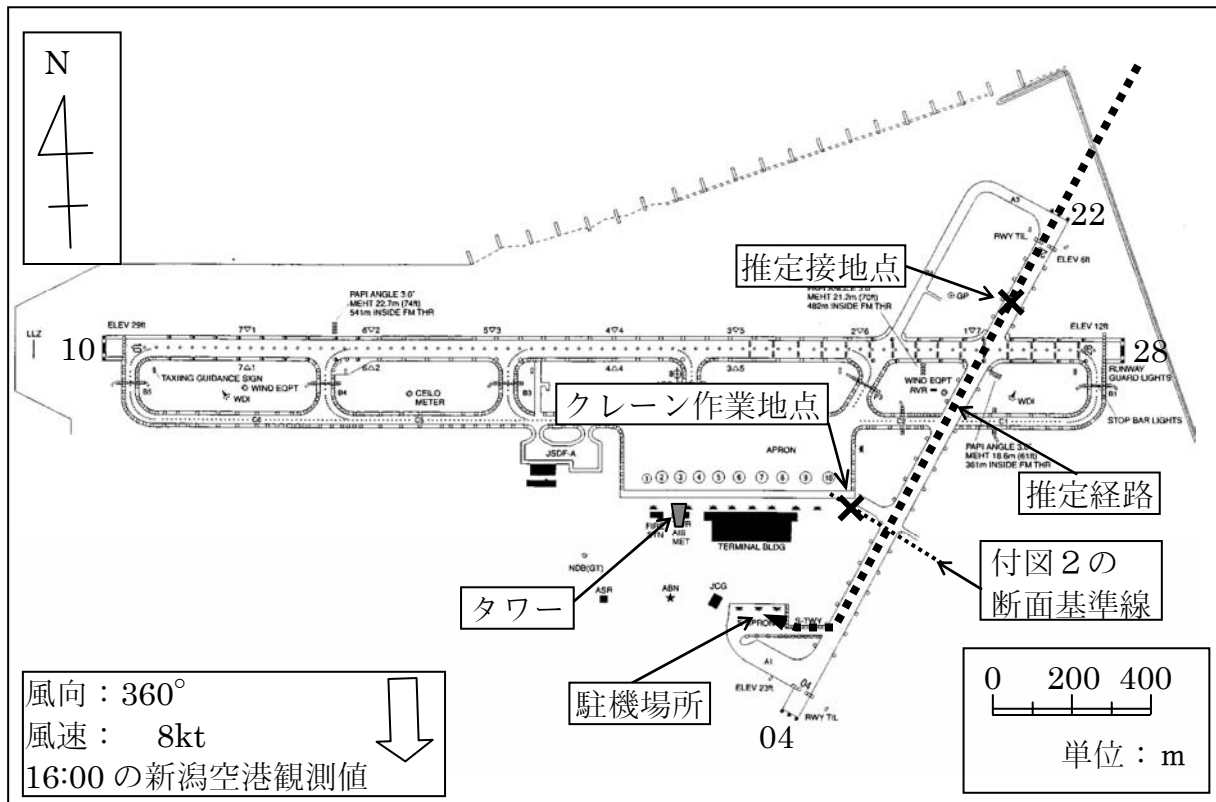
付図1 新潟空港平面図

なお、当時、滑走路22は、近傍におけるクレーン作業のため閉鎖中であった。
(付図1及び別添参照)

本重大インシデントの現場は、本重大インシデント発生当時、近傍におけるクレーン作業のため閉鎖中であった滑走路22上であった。

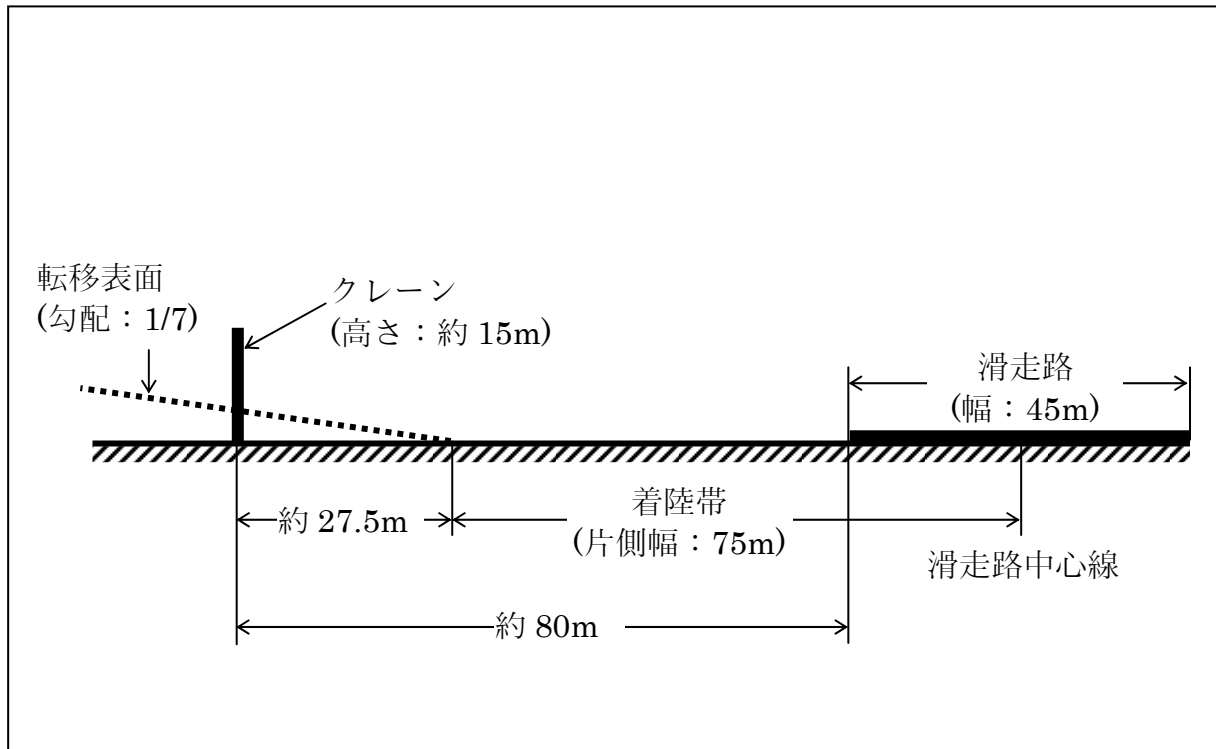
付図2 クレーン作業地点付近の滑走路04 / 22 転移表面断面図

滑走路04/22については、当日、牽引車のエンジン交換に伴うクレーン（高さ約15m）作業が近傍で行われる予定となっており、このクレーンが転移表面上に突き出るため、クレーン作業中は閉鎖されることとなっていた。
