AI2006-5

航空重大インシデント調査報告書

スカイネットアジア航空株式会社所属 JA737D

平成18年9月29日

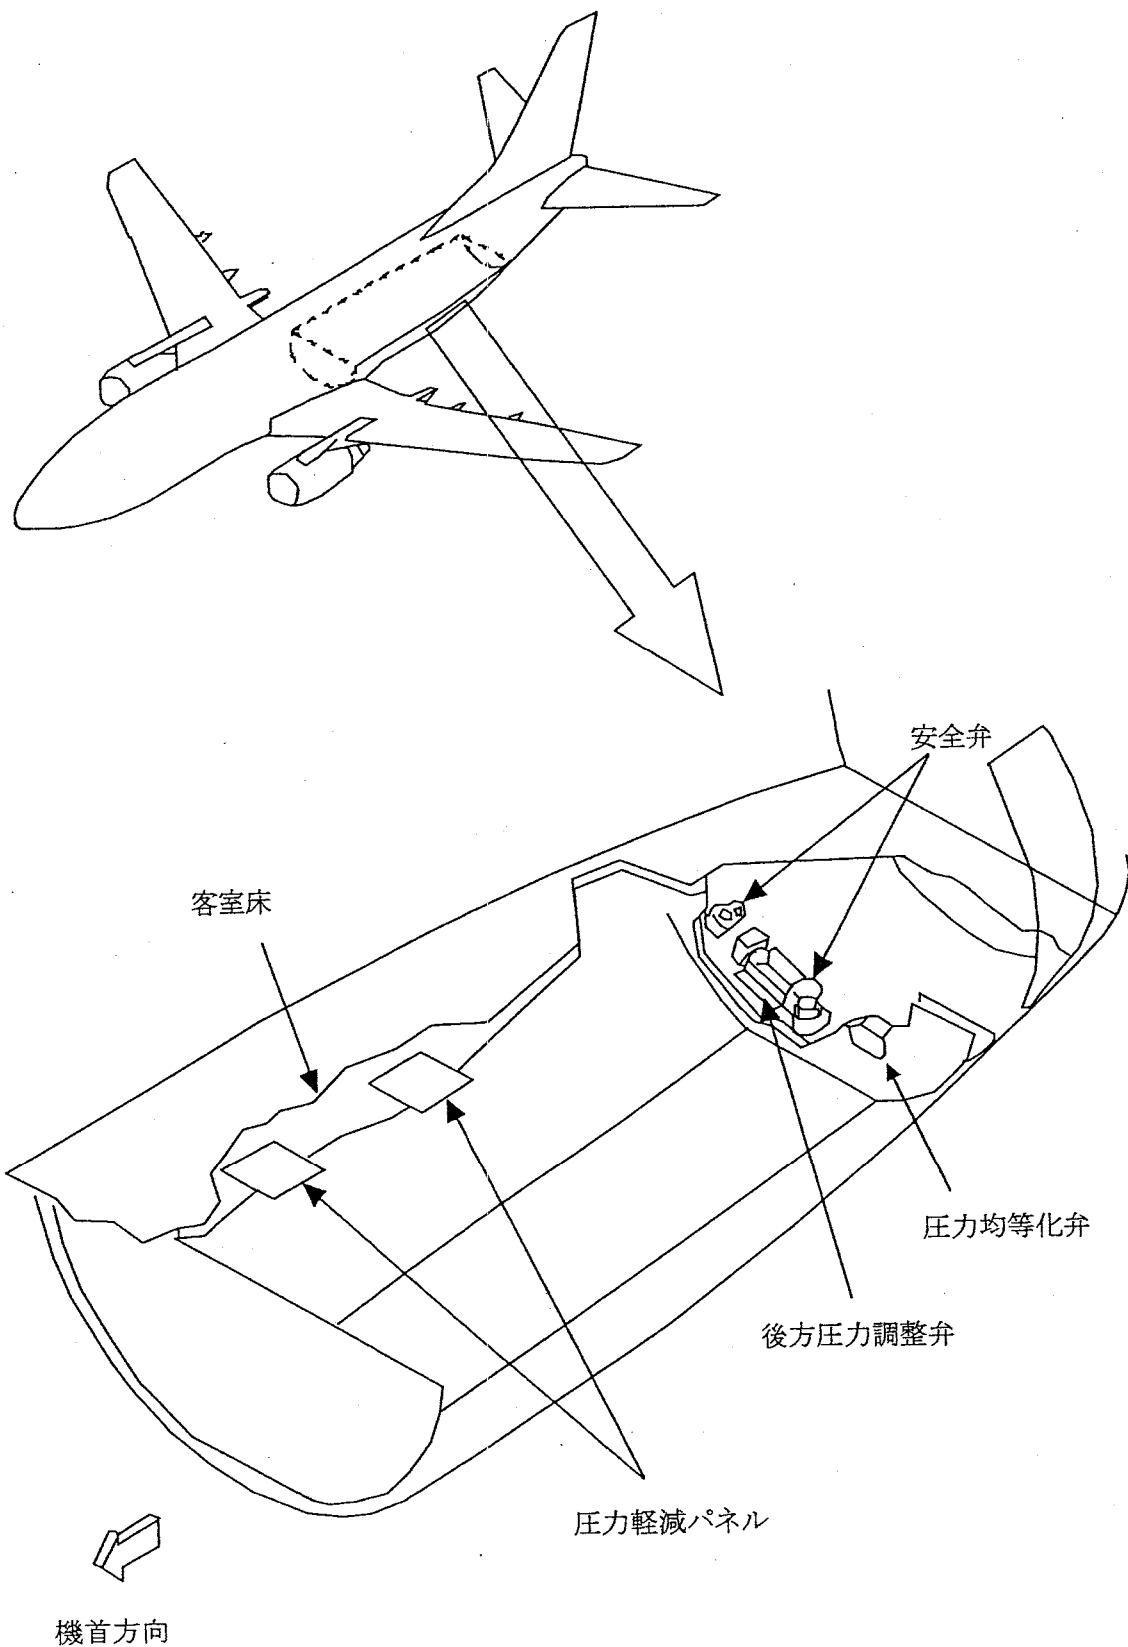
付図3 後方貨物室周辺

飛行中、前方及び後方貨物室内と客室内とは、ほとんどの空気の流れが分離されているが、常にこれら貨物室内と客室内の間で大きい圧力差が生じないように圧力均等化弁が作用するよう設計されている。もし、これら貨物室と客室との間で急激な圧力変化が生じ、その差圧が約1psi以上となった場合には、その圧力差及び変化率に応じ、機体構造を保護する目的で、これら貨物室に設けられたそれぞれ2個の圧力軽減パネルのいずれか又は両方が開くことによって、当該差圧を解消するように設計されている。

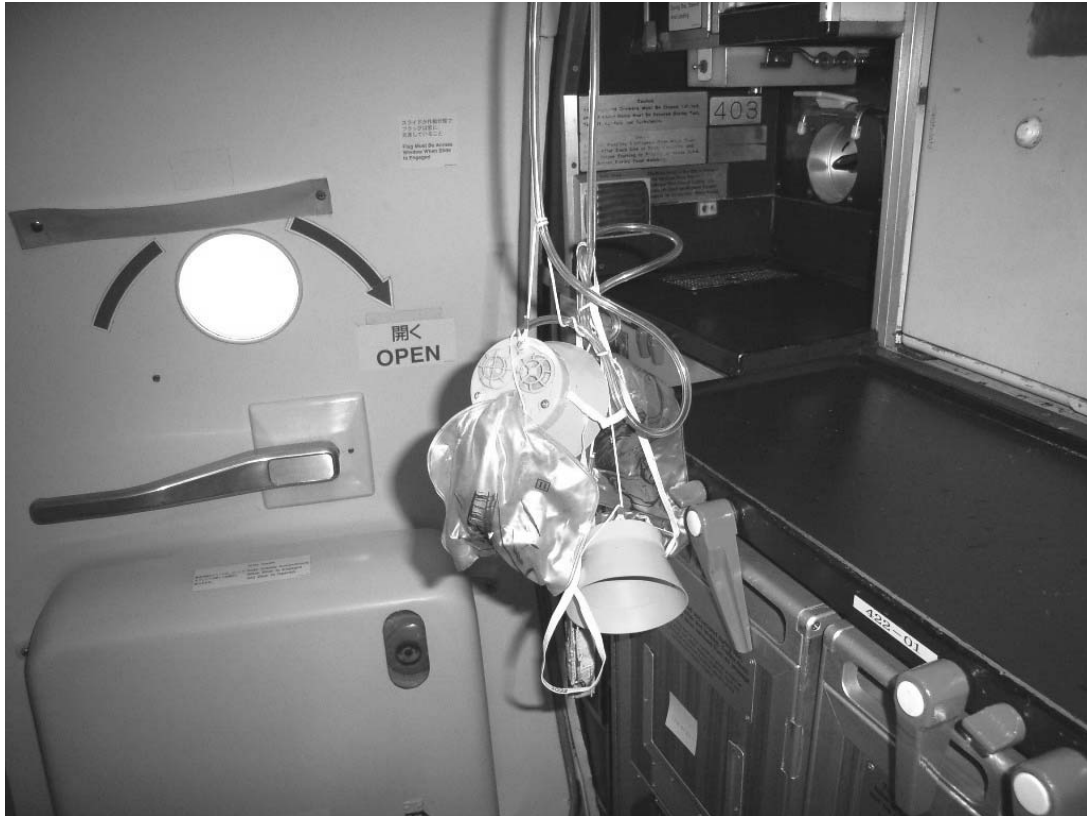
後方右側CA座席の酸素マスクが絡まったまま展開していた。また、後方貨物室上部に存在する2枚の圧力軽減パネルのうち、前方の1枚のパネルがわずかに開いていた。

3.11 2.1.2(3)の口述から、C担当は、同機が緊急降下をするにあたり、目の前に展開した酸素マスクを装着しようとしたが、2個のマスクのひもが絡まっていたため、装着できずに焦っていた旨述べており、差し迫った状況の中で、酸素マスク装着が速やかにできない場合は、低酸素症となる可能性があった。

写真1 絡まった酸素マスク

酸素マスクは、適用されるメンテナンスマニュアルに従って点検を実施し、適切に格納しておくべきである。

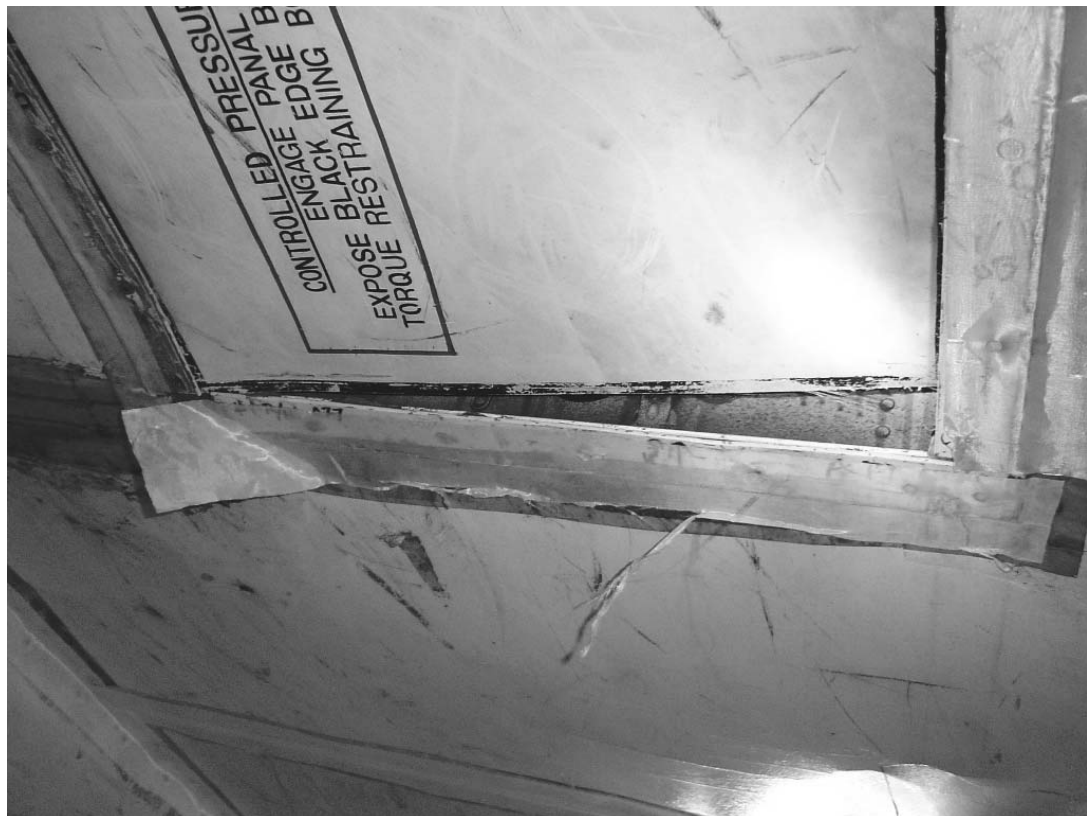
後方貨物室上部にある圧力軽減パネル(2.11.2で述べる)のうち前方のパネル1枚がわずかに開いていた。

以上のことについて総合すると、同機がFL310からFL350に上昇中、突然後方圧力調整弁が必要以上に開いたため、大量の客室内空気が後方圧力調整弁を通過して外部に放出され、その結果、客室と後方貨物室間の差圧が急激に大きくなり、後方貨物室上部に存在する2枚の圧力軽減パネルのうち前方の1枚が開いた可能性が考えられる。また大量の空気が、後方圧力調整弁から外部へ排出される過程で、後方圧力調整弁が存在するギャレー後方右側下方から「シュー」という音が発生したと考えられる。

写真2 開いていた前方圧力軽減パネル

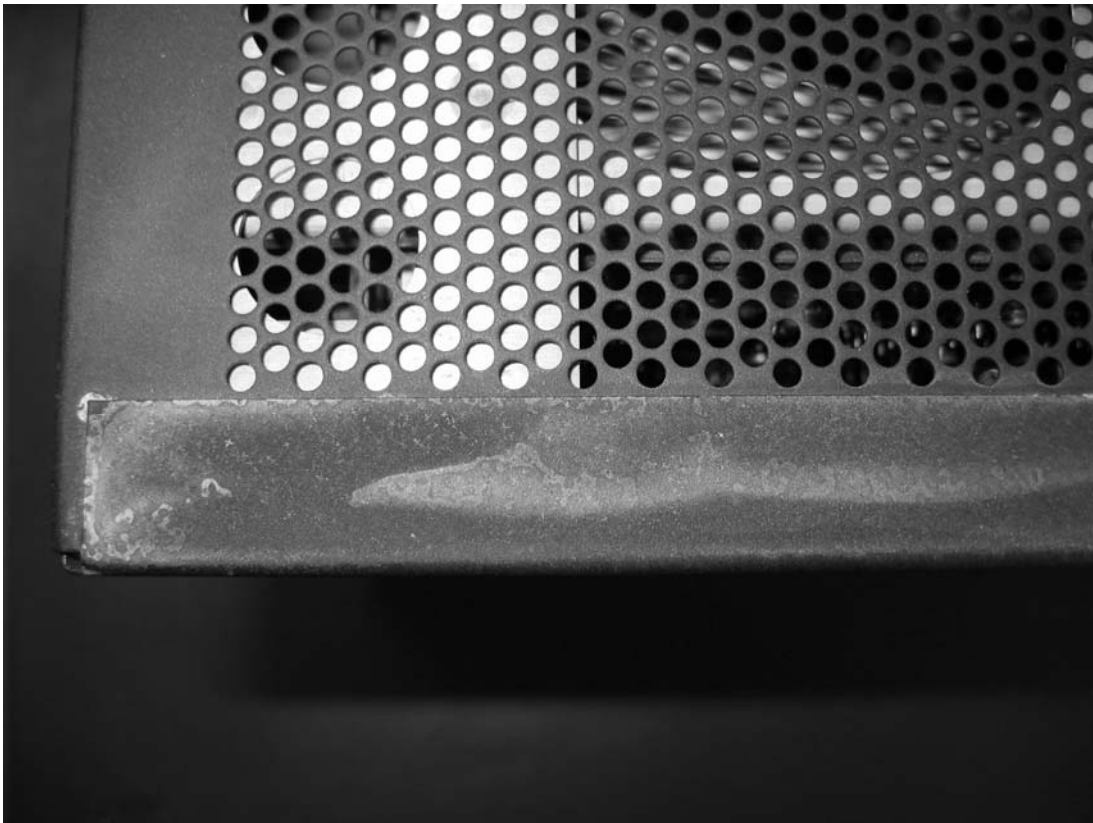
CPCの外観及び内部目視調査では、CPCケース上部の一部が茶色に変色し、CPCを構成する回路基板上の一部にも変色が認められた。

- (1) 2.10.5で述べた同機E-1ラック内の状況、CPCは同機E-1ラック内で前方ギャレー及び前方化粧室の汚水用配管に近い位置に装備されていたこと、並びに2.10.4で述べたCPC回路基板上の汚染の成分から、この汚染は、尿及び次亜塩素酸カルシウムによるものであったことが考えられる。この次亜塩素酸カルシウムは一般的に、化粧室を清潔にし、脱臭するために、洗浄水に加えられるものである。
- (2) (1)から、前方化粧室汚水用配管から漏れた液体がCPCケース上部に落ち、通気口を通り基板の上に落ちて回路基板が汚染された可能性が考えられるが、2.10.5の点検結果から、同機及び同社が使用する同型機の機体の配管には、漏水の痕跡がなかったこと及びCPCの上方には防水用シートがあることから、この汚染は、同社が同機を使用し始めてから発生したものではないことが考えられる。
- (3) 2.6.4から、このCPCは同機に装備されてから長期間経過していた可能性があること及び同社は同機の使用開始にあたり、前方ギャレー及び前方化粧室の仕様変更はしていないこと、(1)から、CPCケース上部の一部分とCPCを構成する回路基板上の汚染が尿及び次亜塩素酸カルシウムによるものであった可能性が考えられること並びに(2)から、この汚染は、同社が同機を使用し始めてから発生したものではないと考えられることから、同機が以前の使用者により使用されていたころ、同機の前方化粧室配置と似た仕様の別機体にこの

写真3 CPCケース上部

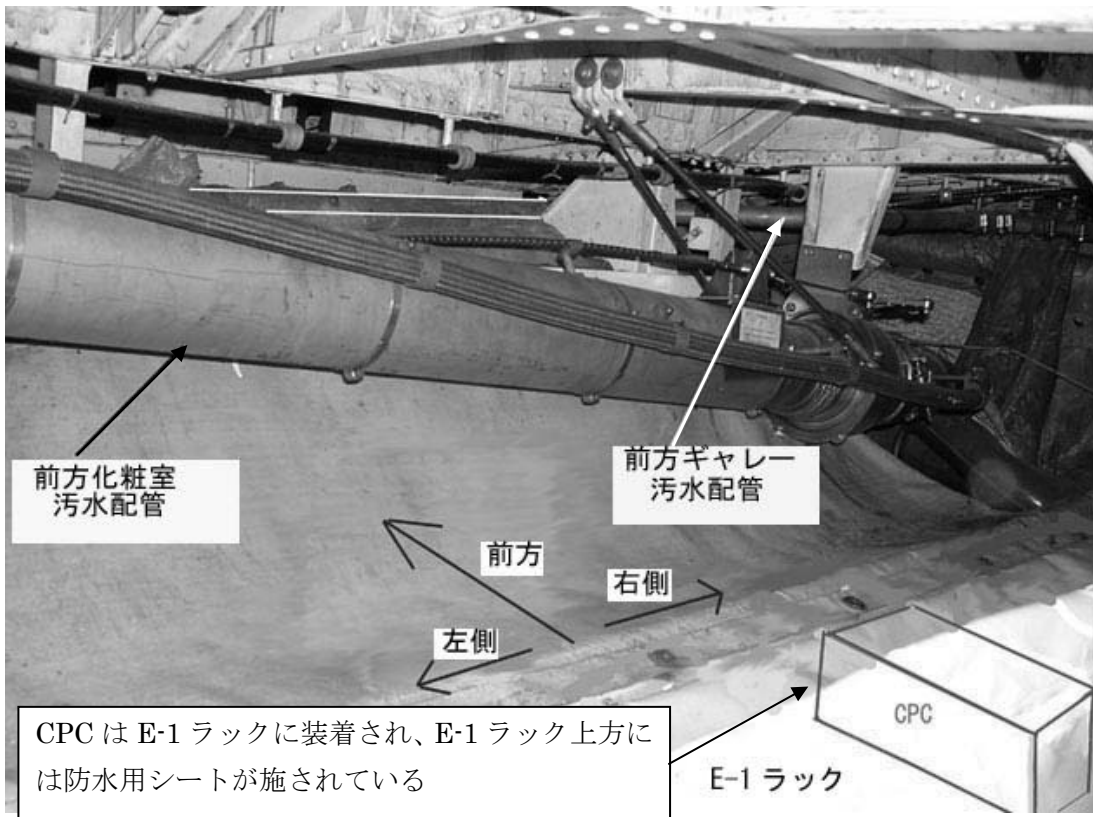
同機のCPC装備位置周辺には、前方ギャレー用及び前方化粧室用の污水用配管が存在するが、漏水した痕跡はなかった。

また、同機のこれら配管とCPCが装備されるラック上部の間には、防水用シートが張られており、仮に配管に漏水が生じて、CPCに水が浸入することはないようになっていた。

写真4 CPC上方

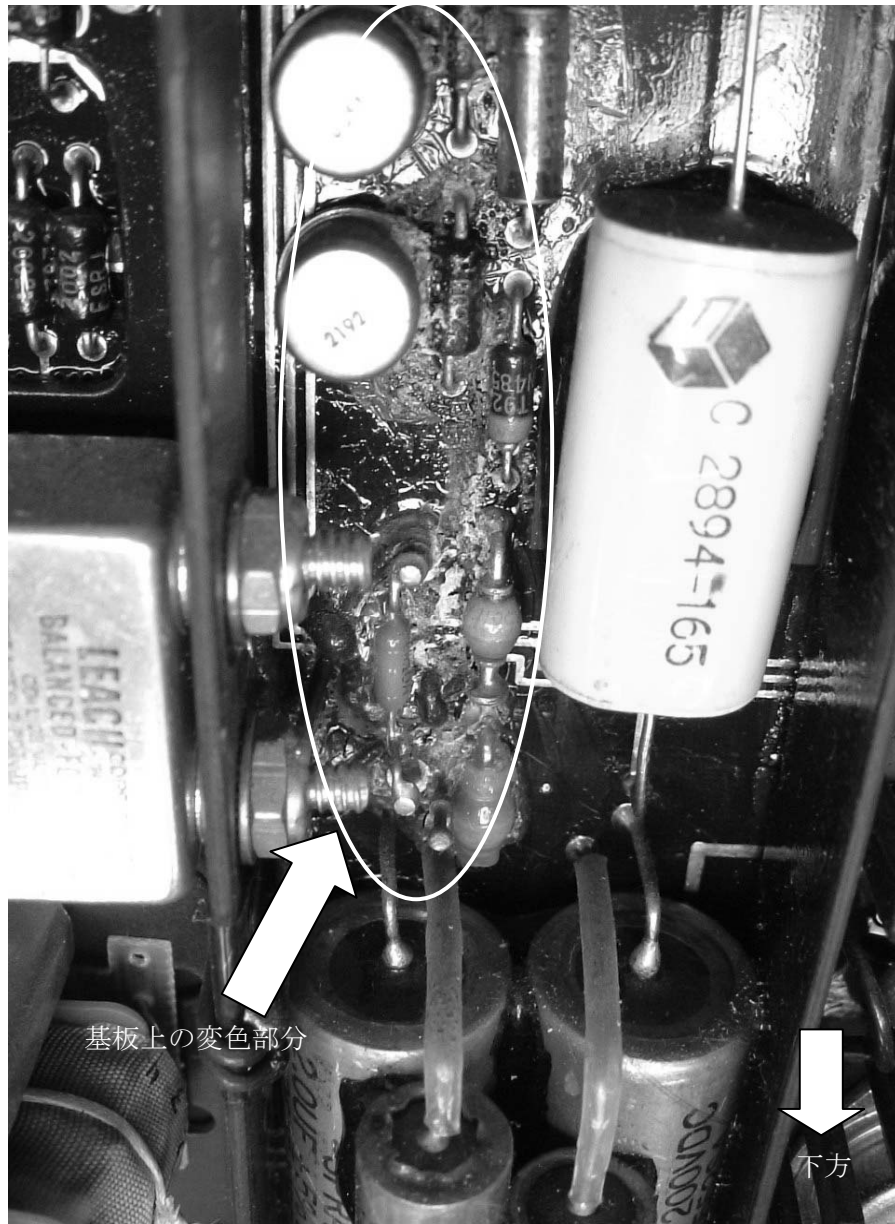
上記2.10.3で述べたCPC回路基板上の変色部分には、外部から漏れ込んだ液体がそのまま乾燥し、汚染が生じていた。その主な成分として、ニッケル、スズ、カリウム、カルシウム、硫黄、塩素、ナトリウム、マグネシウム、銅、亜鉛、炭素及び酸素が検出された。

後方圧力調整弁が突然必要以上に開いたことについては、客室与圧装置の回路基板上に存在していた汚染が長期間経つ間に回路基板を劣化させ、この劣化が電気回路の不具合を引き起こすまで進行していた可能性が考えられるが、明らかにすることはできなかった。

写真5 C P C回路基板の一部
