# 航空重大インシデント調査報告書

II	航空自衛隊航空救難団飛行群那覇救難隊所属	38-4578
	オールニッポンヘリコプター株式会社所属	JA37NH
		(接近)

航空・鉄道事故調査委員会

# 航空重大インシデント（接近）調査報告書

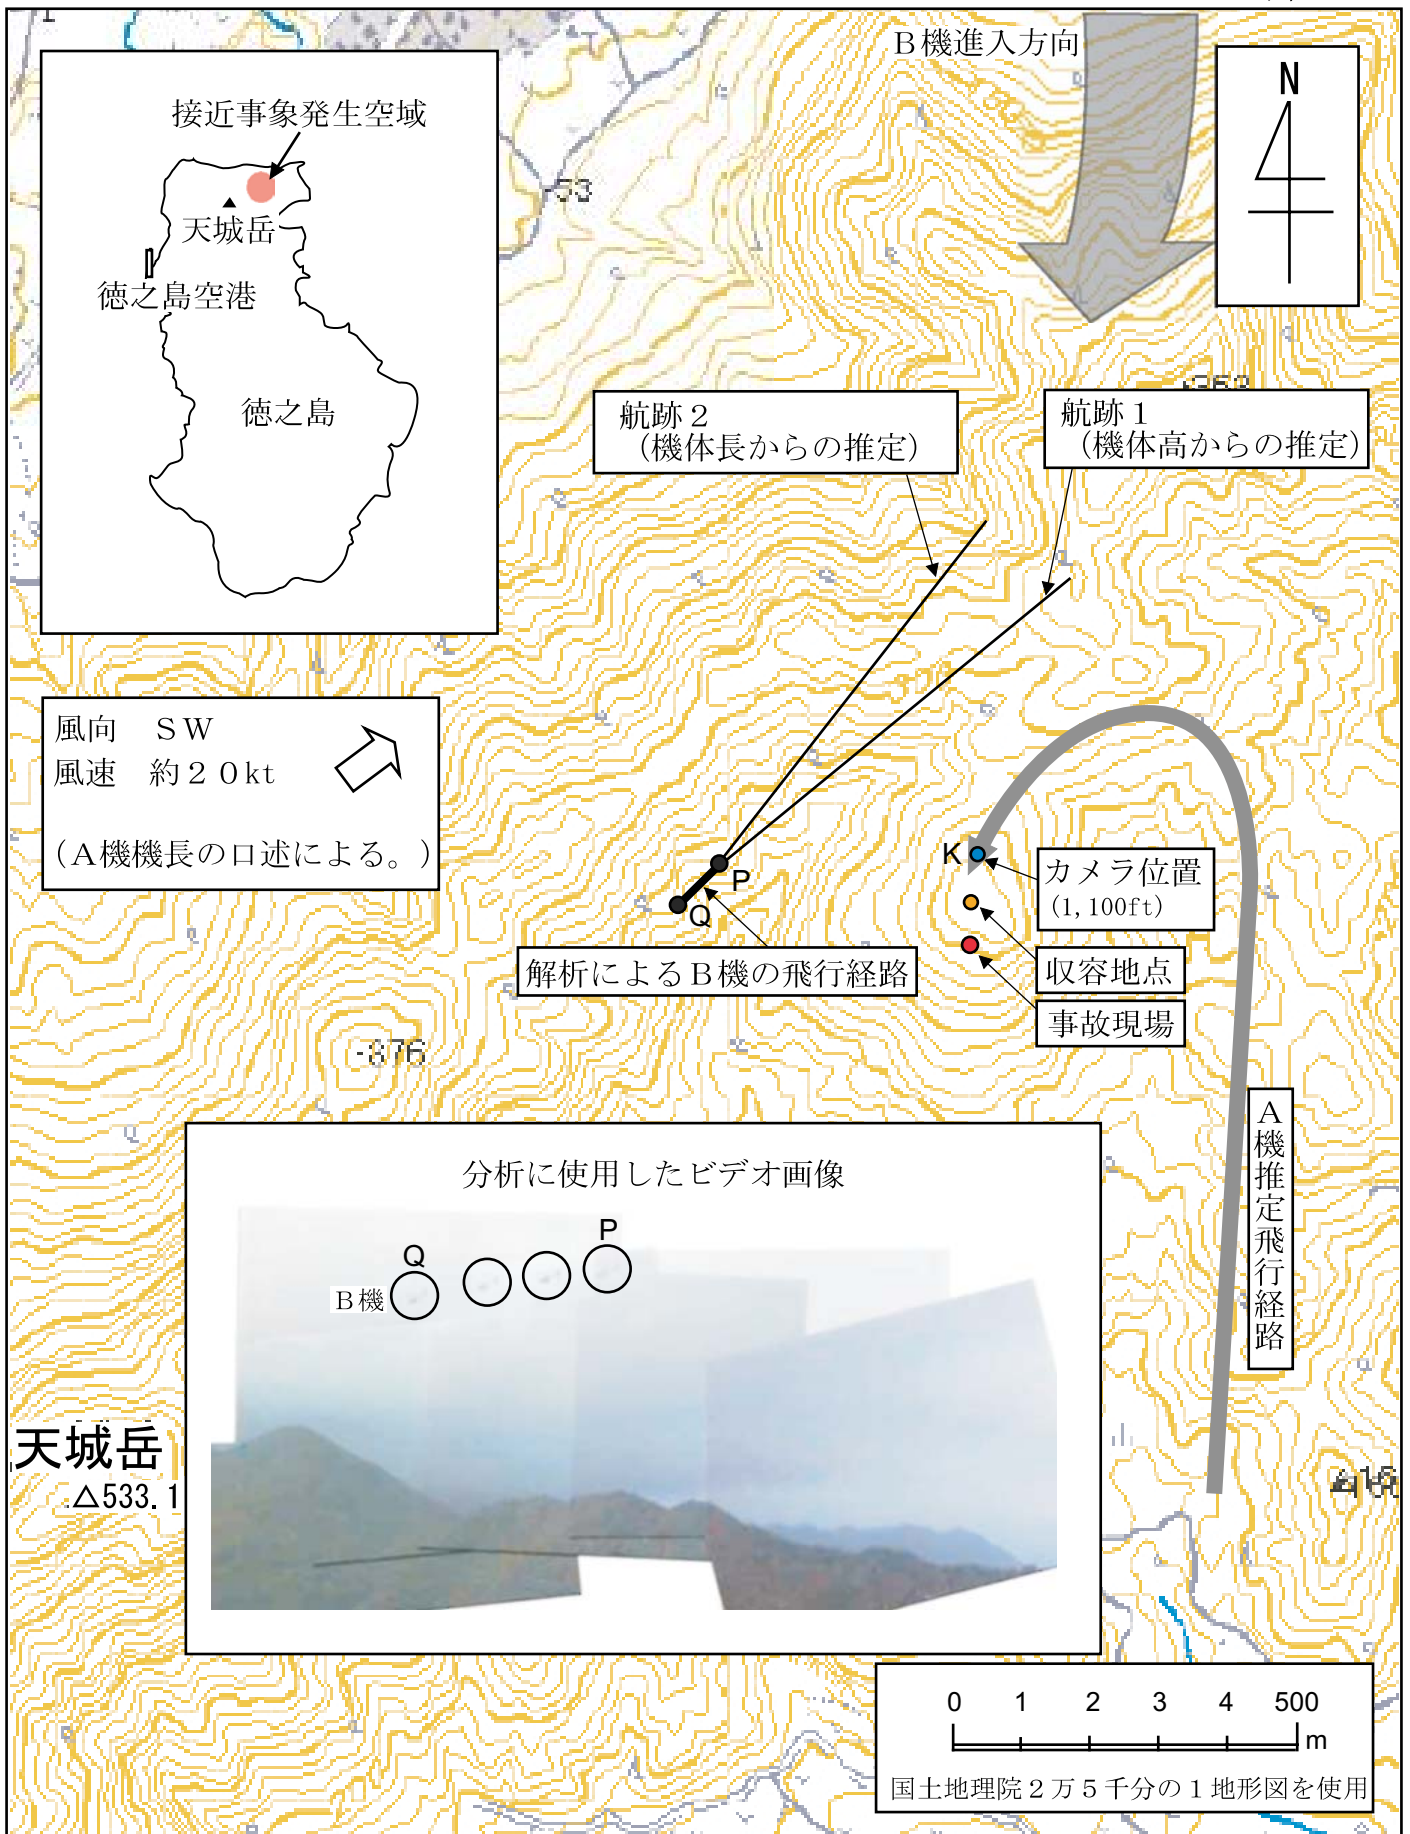
付図1 両機の推定飛行経路

- (3) ビデオ解析で明らかになったカメラ位置（付図1のK点）は、収容地点に近いことが判明した。そのため、収容地点でホバリングに移行する直前にそこを通過するときのA機の対地速度はゼロに近く、解析に関係する数秒間の移動距離は無視できる誤差の範囲内であり、K点は固定であると仮定した。

A機の機長が示した航跡は付図1の「A機推定飛行経路」である。

- ① B機と背景の稜線の位置関係から、カメラの推定位置は付図1に示すK点となった。
- ② 3.7秒間にB機が移動したのは付図1に示す航跡P-Qであり、移動距離がほぼ約100mで、直線と考えても支障ないことから、対地速度は約27m/s（約54kt）となった。
- ③ A機とB機の間隔は、ビデオ撮影開始0.9秒後にあたるK-P間が約355m、4.6秒後にあたるK-Q間が約462mであった。
- ④ 航跡P-Qに至るB機の航跡を、機体全高の画面上の高さの変化に着目して時間をさかのぼって分析した飛行経路が航跡1であり、対地速度は約58ktとなった。同じく機体全長の画面上の見え方の変化に基づき分析したものが航跡2となり、対地速度は約44ktとなった。
- ⑤ ビデオ撮影開始0.9秒後における両機の高度差は約215ft、4.6秒後の高度差は約234ftで、いずれもB機の方が高かった。

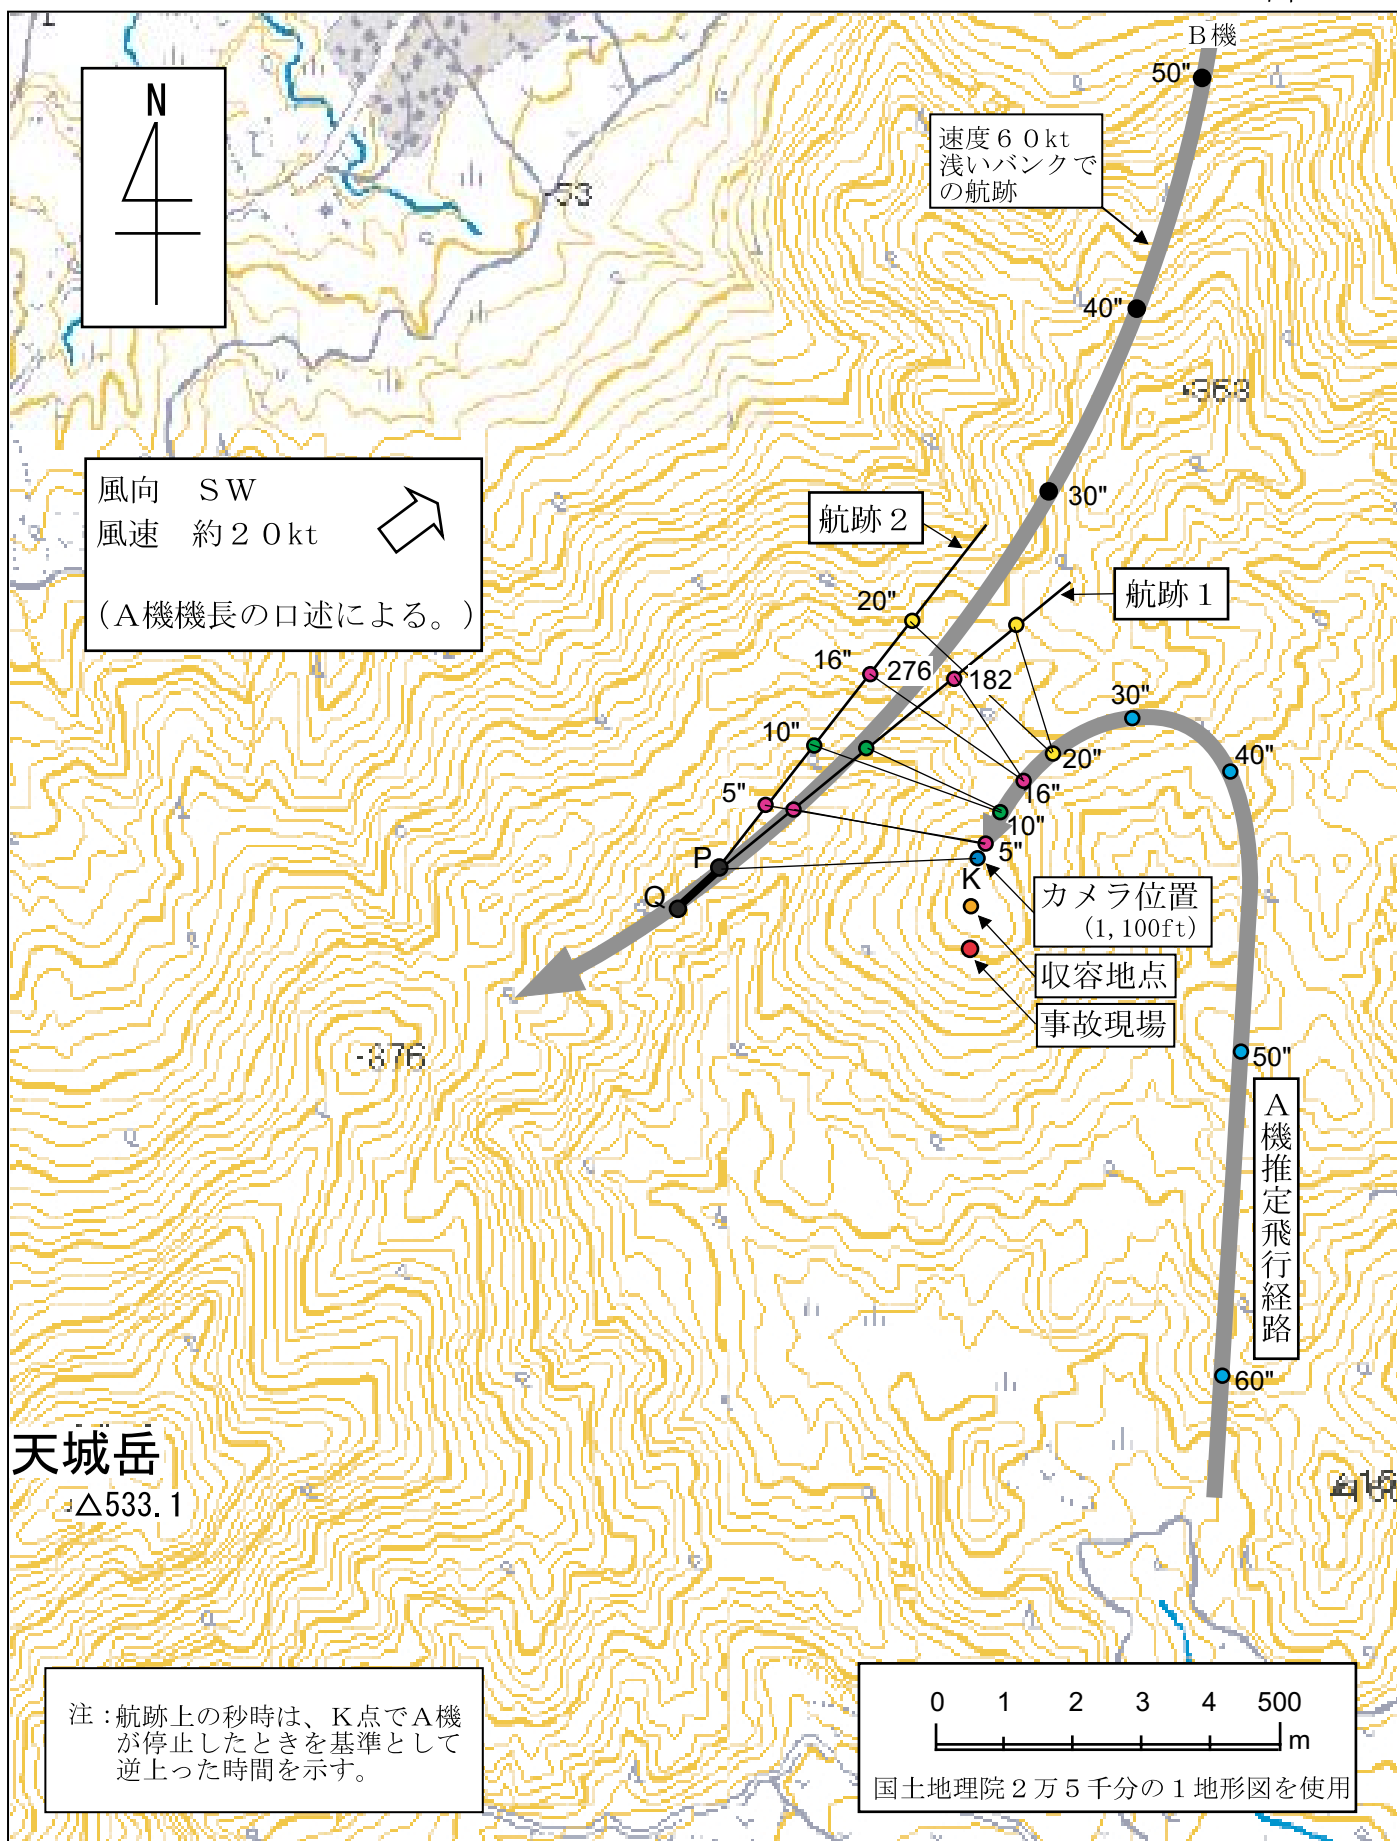
付図2 接近状況の分析

2.8.2を基に、K点及びP点を通るA機及びB機の過去位置を推定したのが付図2である。付図2において、A機の航跡は機長が示したものを使用した。B機の航跡は、ビデオ解析で明らかになったP-Q間の約100mの部分に合理的に繋がり、航跡1と航跡2の概ね中間を通る定常旋回によるものと仮定して解析を行った。そ

の結果、この条件に概ね該当するのは、速度60ktの浅いバンクで定常旋回したものとなった。最接近距離及び高度差については、A機の機長がベースターン後カメラ位置（K点）で対地速度ゼロになるよう、2.1.3(1)の機長の口述にある計器指示速度約50kt（対地速度約32kt）から毎秒2ktの等減速運動を行ったものとして解析を行った。計算によると、A機が停止するまでに要する時間は16秒、その間の移動距離は約128mとなった。

ビデオ撮影されたB機航跡の始点であるP点を基準として、5秒前、10秒前、16秒前、20秒前の位置を求めたのが航跡1、2上の各点である。対応する時刻におけるA機の過去位置も同様にして求めた。

A機の航跡上のある時刻に対応する位置から、B機の2本の航跡1、2上の同じ時刻の位置までの水平距離を計測すると、16秒前のA機とB機の航跡1に対応する位置との間の距離が一番短く約182mとなった。同時刻のB機の航跡2とA機の航跡の間の水平距離も一番短く、約276mとなった。

なお、高度については、2.8.2(2)⑤からB機の上昇率は約300fpmとなるので、A機の高度が2.8.1(2)に記述したように1,100ftであったとすると、P点におけるB機の高度より215ft低かったこととなり、その16秒前の両機の高度差は約135ft（約40m）となる。これを基に両機間の距離を計算すると約186m及び約278mとなった。

B機は、カメラが機体右側に装備されているため、右旋回しながら撮影を行う。B機は、付図2に示したように浅いバンク角で右旋回しつつ事故現場を探していたときにA機と接近したものと考えられる。B機の整備士の口述を考慮すると、A機を視認するまでは直線飛行を行い、その後右バンクを取った可能性も考えられる。そのバンクは、後席に搭乗していた報道カメラマンが特に機体が傾いたとは感じていないことから、浅いものであったと考えられる。B機が右バンクを取った位置は、A機機長がB機の接近に対する脅威を感じて回避操作を行った時期を考慮すると、付図2のB機の航跡上のP点の手前40～50秒付近の位置であったものと考えられる。
