## 航空重大インシデント調査報告書

I 日本航空株式会社所属

ボーイング式767-300型 JA8364

ブリテン・ノーマン式BN-2B-20型 JA80CT

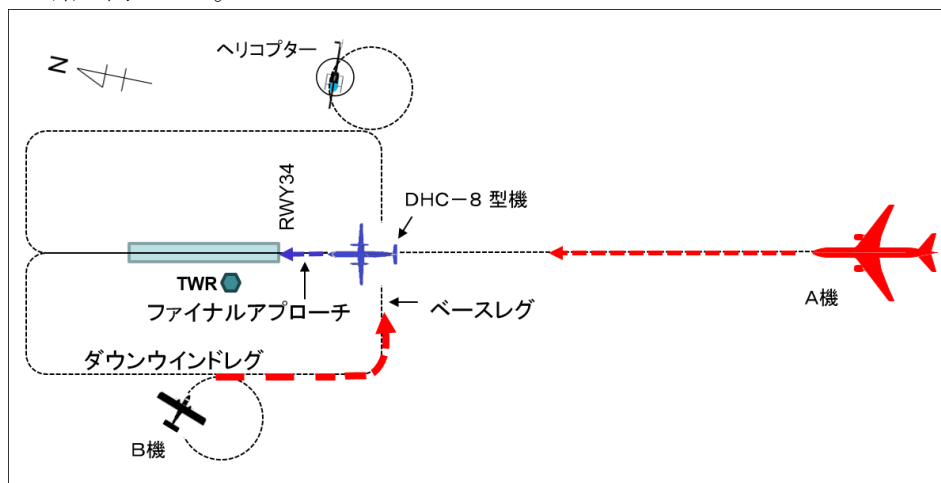
思い、「Final traffic in sight.」(ファイナルの航空機を視認した。)と通報した。これを聞いた管制官Aは、B機がA機を視認したものと判断し、「Follow the traffic.」(その航空機に続いてください。)と指示した。B機の機長は、この指示を復唱し、A機に気付かないまま最終進入経路に向かった。

B機が「Final Traffic Insight」とタワーに通報した時点の位置関係イメージ
