# 航空重大インシデント調査報告書

II アカギヘリコプター株式会社所属  
富士ベル式204B-2型（回転翼航空機）  
JA9374  
つり下げ輸送中における物件の落下

所 属 アカギヘリコプター株式会社  
型 式 富士ベル式 204B-2 型 (回転翼航空機)  
登録記号 JA9374  
インシデント種類 つり下げ輸送中における物件の落下  
発生日時 平成28年10月27日 11時55分ごろ  
発生場所 長野県下<sup>しもみのち</sup>水内郡<sup>さかえ</sup>栄村

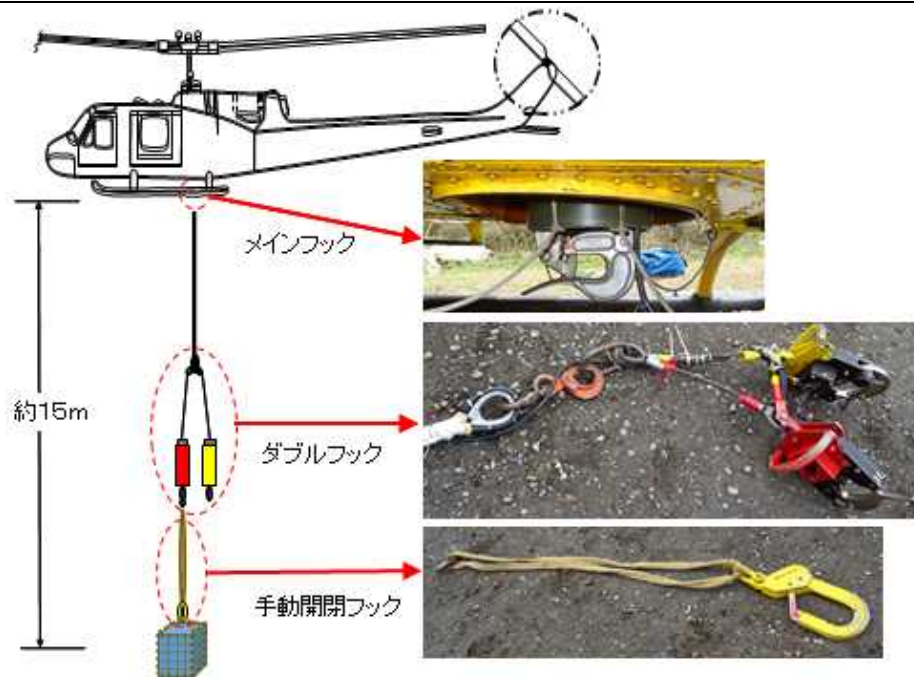
図1 つり下げフック（イメージ）

11時55分ごろ、対気速度約60kt、対地高度約700ftで飛行して同場外に近づいた際、機長は、着陸前に体をほぐそうと、上体を前方に倒し、左腕を外側に広げ、肘を曲げて回すように上下に動かした。この時、左腕が左操縦席ドア前方窓際に取り付けられた‘ダブルフックの操作スイッチ’（以下「操作スイッチ」という。）に当たって作動させてしまい、ダブルフックが開いて荷物が落下した。直ちに荷物が落下した周辺を捜索したが、荷物を見付けることはできなかった。同機は、12時02分ごろ、同場外に着陸した。

二つのフックを取り付けたダブルフック、メインスイッチ及び操作スイッチで構成される。センターペDESTAL部にあるメインスイッチをARM（Arming：安全解除作動スタンバイ状態）にし、左操縦席ドア部及びセンターペDESTAL部にある操作スイッチのいずれかを上方に操作すればフックが開く。操作スイッチには、意図しない接触等でフックが開かないようにガードが取り付けられており、ガードを上方に開くことでスイッチが操作できる。同装置の飛行規程によれば、非常時に機体から荷物を切り離す場合は、メインフックを操作して切り離すことになっている。（図1及び図3参照）

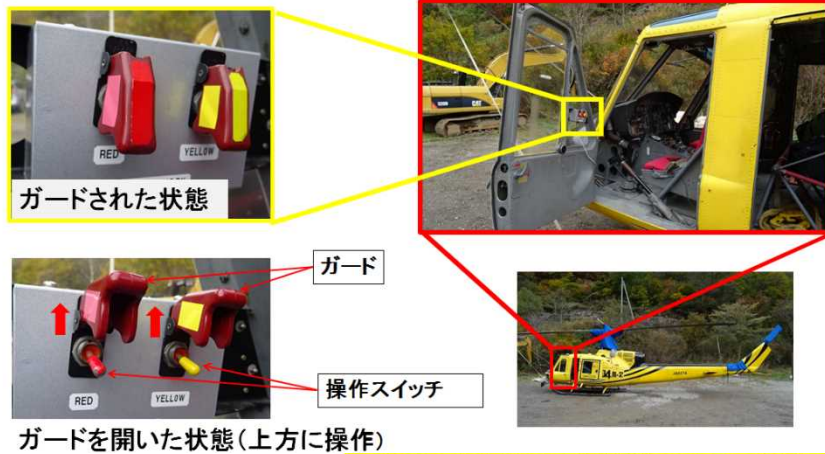
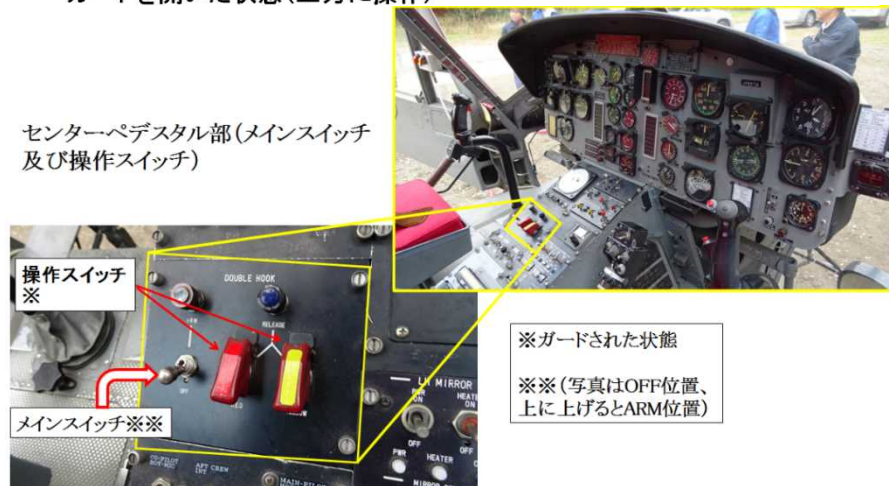
図3 ダブルフック装置のスイッチ

同装置を装備する同型式機にて、操作スイッチの作動検証を実施した。左腕の動き及び接触だけでガードを開いて操作スイッチを作動させるためには、上体を前方に倒して腕を外側に広げ、ガードの下側に被服などが引っ掛かった状態で、すくい上げるように振り上げると再現することができた。

ダブルフックが開いたことについては、ダブルフック装置のメインスイッチがARM位置の状態、機長が操縦中に体をほぐそうとして、上体を前方に倒し、左腕を外側に広げて上下に動かしたため、操作スイッチのガードと腕が接触し、ガードを開いて操作スイッチを作動させたことによるものと推定される。

同装置のメインスイッチがARM位置となっていたことについては、操作スイッチが誤操作された場合でもフックが作動しないようにメインスイッチをオフにする操作手順を同社の作業基準書に規定していなかったことが関与した可能性が考えられる。

- (1) 操縦担当操縦士及び機上誘導員に対する臨時教育（安全講習、訓練規定に基づく操縦に必要な知識）
- (2) 同機長に対する随時訓練（訓練規定に基づく知識及び能力の疑義時に行う訓練）
- (3) ダブルフックによる着脱を行わない場合はメインスイッチをオフにする手順を設定及び教育（作業基準書を改訂）
- (4) スイッチの改修までの間の左操縦席での訓練担当操縦士が行う訓練の停止
- (5) スイッチの改修（スイッチの作動方向を変更し、教育）
- (6) 危険操作防止プラカード（スイッチ「注意」黄色プラカード貼付け、操縦士に注意喚起）
