航空重大インシデント調査報告書

運輸安全委員会
Japan Transport Safety Board

I 匠航空株式会社所属
ロビンソン式R 4 4型 (回転翼航空機)
J A 7 9 8 1
緊急の措置を講ずる必要が生じた燃料の欠乏

所 属 ^{たくみ} 匠航空株式会社
型 式 ロビンソン式R44型（回転翼航空機）
登 録 記 号 JA7981
インシデント種類 緊急の措置を講ずる必要が生じた燃料の欠乏
発 生 日 時 平成29年8月27日 17時05分ごろ
発 生 場 所 滋賀県大津市の北東28km上空、高度約5,300ft

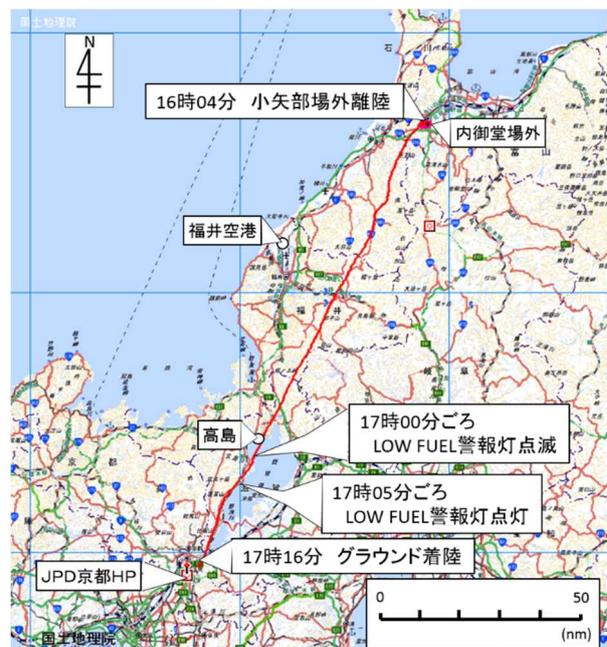
図1 同機の推定飛行経路図

同機には、携帯用GPS受信機が持ち込まれ、本重大インシデント発生前日にJPD京都を出発してから、グラウンドに着陸するまでの間の飛行データが記録されていた。離陸した小矢部場外から着陸したグラウンドまでの推定飛行経路は図1のとおりであった。

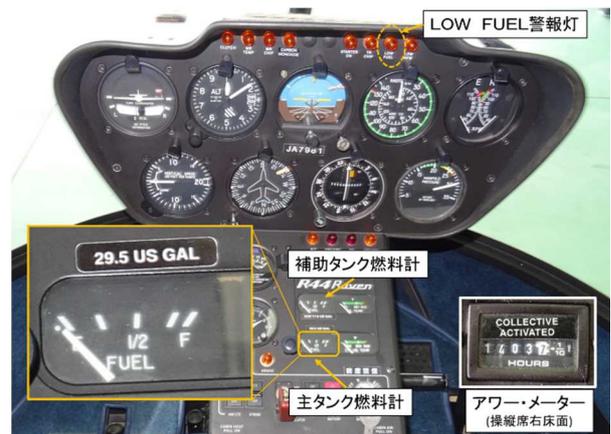
写真1 同機の計器盤

分数表示の燃料計は計器盤の下側に設置され、燃料タンク内のフロート式トランスミッターにより電氣的に作動する。

計器盤上の「LOW FUEL 警報灯」は、タンク下部にある独立した電気式センサーにより作動する。飛行規程によれば、点灯時は、使用可能燃料の残量が約3 gal (US) (11.3ℓ)であることを示し、巡航出力において10分程度で燃料切れとなる。また注意として、次のとおり記載されている。

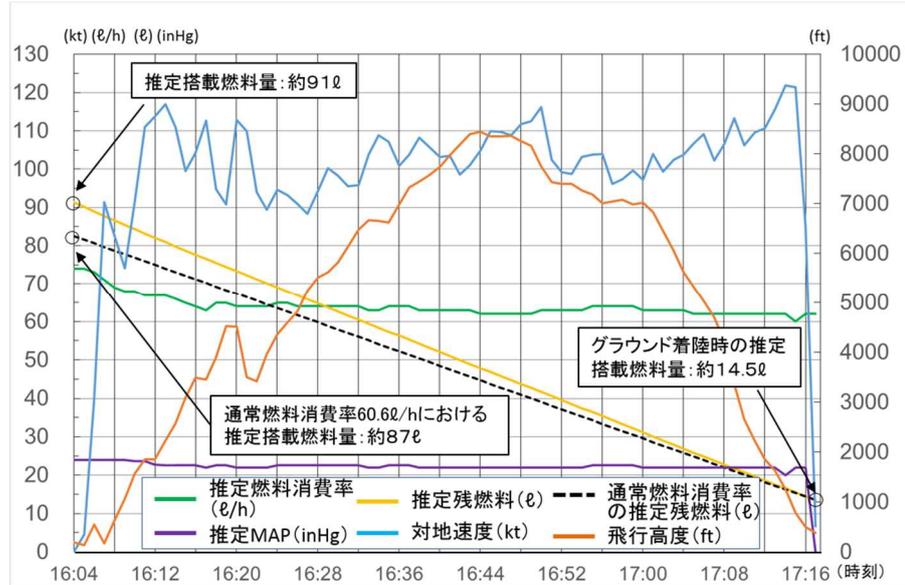
図2 同機の対地速度、飛行高度及び燃料消費量の変化

グラウンド着陸時の推定残燃料量、機体重量、風向風速、外気温度、飛行高度及び対気速度と使用出力の関係から、同機の製造会社が試算した出力に応じた燃料消費量の変化をグラフ化した。

同機は、図2のとおり小矢部場外を離陸後、高出力（約22.5 inHg）を使用して上昇し、対地速度100kt以上で飛行していたことから、特に16時20分ごろまでは、大きな燃料消費率となり、さらに16時44分以降、降下を開始してからも、高出力を維持し増速したことから、通常よりも大きな燃料消費率であったと考えられる。さらに、向かい風が燃料消費量を増加させた可能性も考えられる。同機のグラウンド着陸時の残燃料量は、約14.5ℓであり、これに飛行中の積算された燃料消費量を加算すると、離陸時の推定搭載燃料量は約91ℓであり、また、通常の燃料消費率で見積もった場合の推定搭載燃料量は約87ℓであったと考えられる。
