航空重大インシデント調査報告書

滑走路誤進入

1. 所属 アシアナ航空株式会社
型式 エアバス式A321-231型
登録記号 HL8256
2. 所属 日本トランスオーシャン航空株式会社
型式 ボーイング式737-800型
登録記号 JA01RK
インシデント種類 滑走路誤進入
発生日時 令和元年7月21日 13時14分ごろ
発生場所 那覇空港滑走路18上

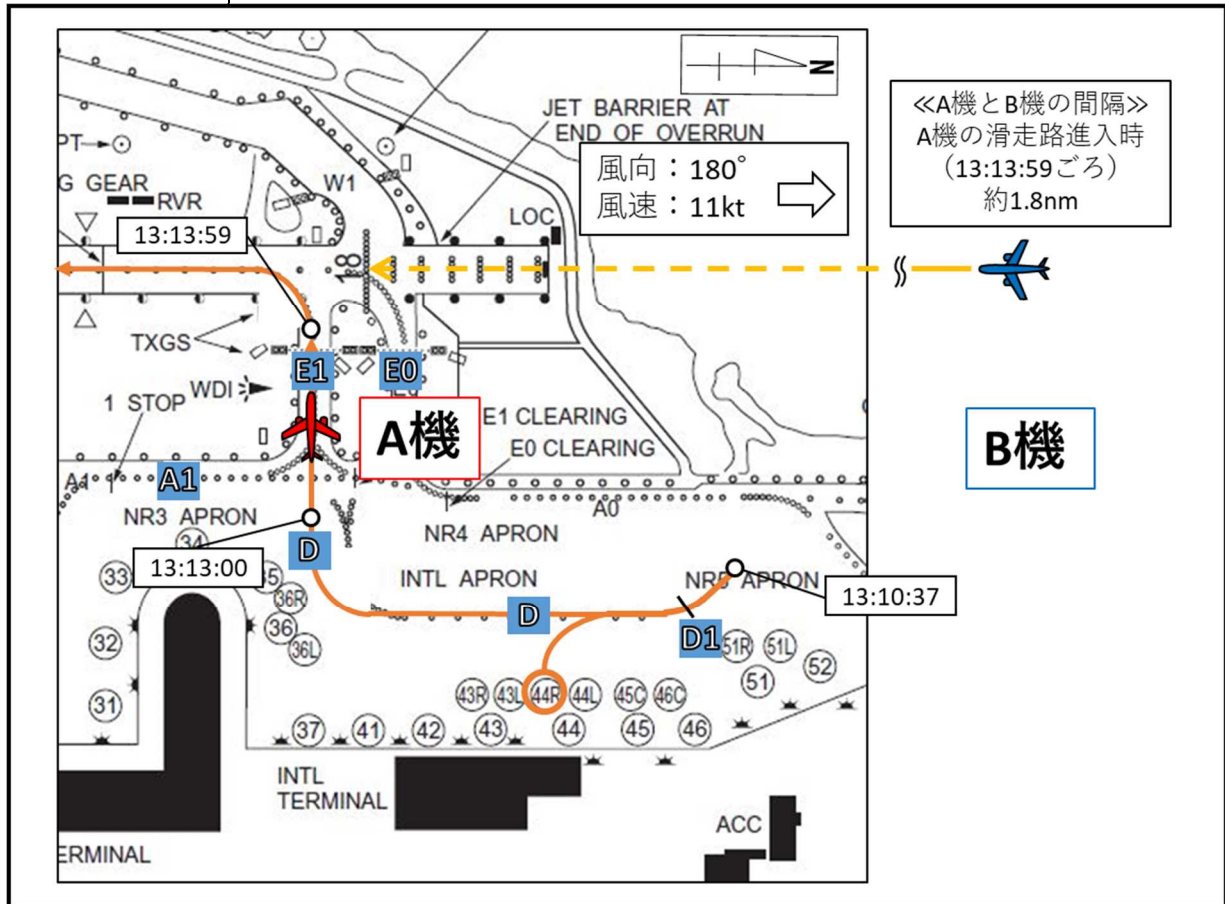
図3 推定地上走行経路

A機はE1から、管制指示を受けないまま滑走路18に進入した(13時13分59秒ごろ)。

<p>3.4 判明した事項の解析</p>	<p>(1) A機の滑走路進入時刻 A機は、タワーから滑走路18手前にて停止するよう指示を受けて地上走行中、13時14分ごろ滑走路18に進入していたものと推定される。</p> <p>(2) A機の滑走路進入時の状況</p> <p>① 機長Aの滑走路進入直前の状況 機長Aは、機体が不具合を抱えていたことに加え、滑走路までの短い地上走行中に、地上走行の順番が一番目であったこと、誘導路の再確認及び高度制限解除に伴う飛行計画の変更等に気を取られた状態であったものと考えられる。その中でタワーが行った「HOLD SHORT OF RUNWAY (滑走路手前で待機せよ)」の指示を「LINE UP AND WAIT (滑走路に入って待機せよ)」の指示を受けたものと思違いした可能性が考えられる。</p> <p>② 副操縦士Aの滑走路進入直前の状況 副操縦士Aは、タワーが行った「HOLD SHORT OF RUNWAY (滑走路手前で待機せよ)」の指示について正しく復唱していたことから、タワーからの指示については把握していたものと考えられる。しかし、復唱後、まだ離陸のために必要な手順がまだ残っていたこと及び高度制限解除に伴うFMSの設定変更を行わねばならなかったためワークロードが高い状態で管制指示の相互確認ができず、また滑走路18への誤進入に気がつかなかったものと考えられる。</p> <p>③ A機の滑走路進入時の状況 管制指示の相互確認が行われなかったことで、A機の滑走路進入前に機長Aの思い違いが修正されなかったものと考えられる。機長Aの思い違いが修正されなかったため、A機が滑走路18に進入したものと考えられる。 管制指示の相互確認はいかなる場合であっても実施する必要がある、ワークロードが高いときにこそ確実に実施されなければならない。 機長Aは管制指示の相互確認をするまでは滑走路に進入するべきではなかった。 副操縦士AはPMとしての役割を認識し、担当手順を実施中でも常に機体の状況をモニターすべきであった。 また、滑走路手前の停止位置に至っても離陸準備が完了していない場合には、できる限り早い時期にタワーにその旨を一報すべきであった。</p> <p>④ B機の対応 B機は着陸許可を受け進入中にA機が滑走路18に進入したことに気がつき、その後タワーからの指示により復行を行ったものと認められる。</p> <p>⑤ タワーの対応 タワーは、目視によりA機がE1の停止線を越えていることに気がつき、その時すでに滑走路18進入端から約1.8nmの位置まで進入していたB機に復行を指示したものと推定される。</p> <p>(3) ICAO 滑走路誤進入防止マニュアル</p>

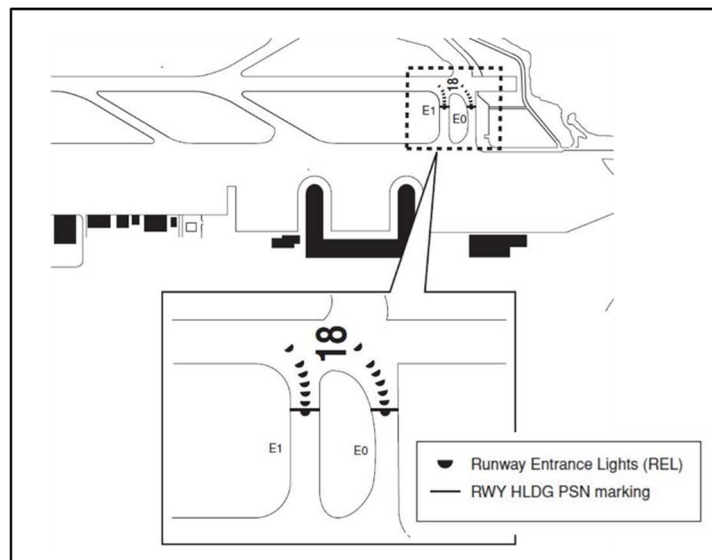
図4 航空機接近警告灯 (REL)

そのときに航空機接近警告灯(Runway Entrance Lights(REL)2.7(4)参照)が点灯した。

- (2) A社の管制指示の確認手順に係る規定
A社のFOM*⁸には、管制指示を確認するための手順として、以下の記載がある。(抜粋)
運航乗務員は、管制許可は全て相互確認しなければならない。
- (3) ICAO 滑走路誤進入防止マニュアル
滑走路誤進入を防止することを目的とするマニュアルである「ICAO DOC-9870 Manual on the Prevention of Runway Incursions」(以下「滑走路誤進入マニュアル」という。)には、以下の記述がある。
7. 4 PFとPNF*⁹の両方が周波数をモニターし、地上走行、滑走路横断、離陸または着陸の許可を受け入れることに同意すべきである。
- (4) 航空機接近警告灯 (Runway Entrance Lights (REL))
滑走路18側には、滑走路誤進入を避けるため、着陸又は離陸しようとする航空機により滑走路が占有されているとき誘導路から滑走路に進入しようとする航空機に対して危険を知らせる航空機接近警告灯 (Runway Entrance Lights (REL)) が設置されている。しかし、最終進入中のB機はまだ同灯火が作動する区域に進入していなかったため、A機が滑走路に進入を開始した時点では点灯していなかった。
