AI2021-4

# 航空重大インシデント調査報告書

着陸を許可された航空機が進入中の滑走路の他機による横断

1. 所属	スカイマーク株式会社
型式	ボーイング式737-800型
登録記号	J A 7 3 A B
2. 所属	全日本空輸株式会社
型式	ボーイング式787-9型
登録記号	J A 8 8 5 A
インシデント種類	着陸を許可された航空機が進入中の滑走路の他機による横断
発生日時	令和元年6月15日 18時05分ごろ
発生場所	東京国際空港

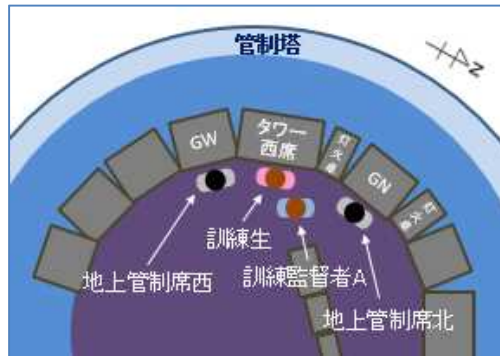
図4 タワー西席及び隣席の状況

訓練生及び訓練監督者Aによれば、当時、左隣の地上管制席西は繁忙な状況が続いていた。タワー西席は、まもなく着陸しようとしているC機について、

A滑走路からの離脱を誘導路A12経由とするよう同席から調整を受け、訓練生及び訓練監督者Aは承諾した。同じ頃、訓練生は、A滑走路を横断するために国際線ターミナル側の誘導路上をトーイング\*4中の航空機を気にしていたが、訓練監督者Aは、C機に係る調整内容の実行とB機の滑走路横断への対応により、訓練生の負荷が高くなるため、トーイング機に関する調整は自分が行うべきだと判断し、今はトーイング機のことを考えなくていいと訓練生に助言した。

管制官は、管轄する区域を航行中の航空機へ無線交信で指示を出すと同時に、入域機及び出域機について関係席と直通電話や対面で調整しながら業務を行っている。本重大インシデント発生当時、タワー西席は左隣の地上管制席西及び右隣の地上管制席北等と調整しながら業務を行っていたが、訓練監督者Aは、時折、訓練生に代わって他席との調整を行いつつ、OJTを継続させていた。訓練生が気にしていたトーイング機についても、訓練監督者Aは、訓練生に代わって地上管制席北と調整を行ったが、この間の訓練生の動静をモニタリングできていなかったものと考えられる。このため、訓練監督者Aは、訓練生とA機の交信を聞き逃し、かつ訓練生のストリップ操作を見逃して、訓練生がA機に着陸許可を与えていたことを認識できなかったものと推定される。OJTは訓練生と訓練監督者の二人で同一席の業務にあたりながら実施されることから、両者の間に誤認識が生じないよう意思の疎通を図り、状況認識や意図の共有を確実にする必要がある。

<p>(1) 本重大インシデントの発生を受け、国土交通省東京航空局東京空港事務所の東京飛行場管制所は、次のとおり再発防止策を講じている。</p> <ul style="list-style-type: none"> <li>・ 訓練環境を適正に管理するための要領を制定し、訓練監督者が他席と調整しなければならない状況が生じた場合は、OJTを中断し、訓練監督者が管制業務を実施することとした。</li> <li>・ 訓練生のOJT開始前の初期訓練カリキュラムを拡充し、他席との調整に係る訓練を盛り込み、OJT移行判定レベルを引き上げた。</li> <li>・ 訓練監督者に対する再教育を実施した。</li> </ul> <p>(2) 上記に加え、国土交通省航空局交通管制部管制課は、次の措置を講じた。</p> <ul style="list-style-type: none"> <li>・ 令和元年7月8日～9日に訓練担当者及び現地TRM<sup>*8</sup>担当者研修を開催し、航空交通の安全を前提としたOJTを適切に実施するための取組を検討した。また、研修内容をもとに各官署における取組の検討及び実施を指示した。</li> </ul>
---

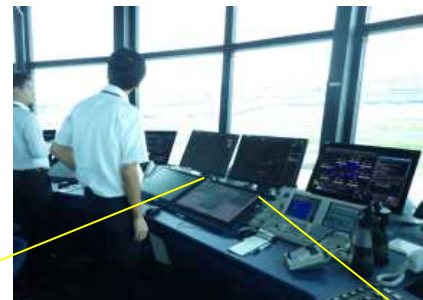
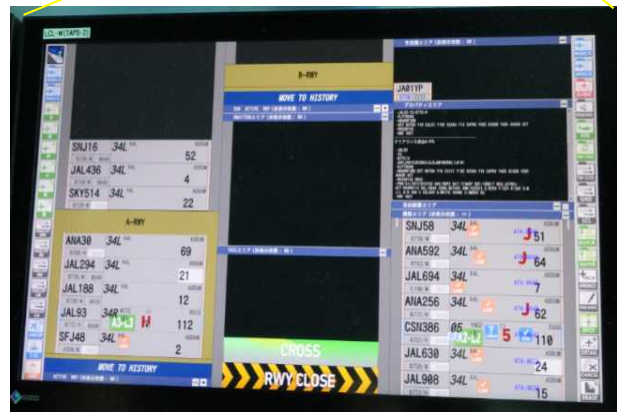
図7 TAP Sの電子ストリップ表示画面

状のものである。管制塔の各管制席は航空機一機につき一枚のストリップを使用し、管制官は発出した指示や許可の内容及び時刻をストリップに記入しながら業務を行っている。ストリップに記した情報は業務記録として残されるほか、管制業務実施中は、ストリップの配置を変えることで管制処理の順位付けに利用したり、注意喚起（リマインダー）としても活用されている。管制官はこれまで、プラスチックのフォルダーに入れた紙ストリップにペンで記録し、管制席間でそのストリップを手渡ししながら業務を行っていたが、近年、新しい空港管制処理システム（Trajectorized Airport traffic data Processing System、以下「TAP S」という。）が整備され、ディスプレイに画像として表示される電子ストリップを使用するようになった。東京飛行場管制所によると、物理的に移動させ運用していた紙ストリップに比べ、電子ストリップの操作は無音であり、訓練生が操作している状況を見ていなければ、いつその操作が行われたか、訓練監督者が気付くことは難しい。

飛行場管制所の管制官は、管制塔の窓外の航空機や滑走路等を広くスキャンしながら、管制卓のTAPS画面もスキャンして業務を行っている。訓練監督者は、これらに加え、訓練生の動作もモニターする必要があるが、訓練生の視界に入らないよう配慮して、通常、訓練生の後方に位置している。このため、訓練監督者はTAPS画面からやや離れることとなり、その画面に表示される電子ストリップ等の状況把握を難しくしているものと考えられる。また、紙ストリップから電子ストリップに変わったことで、管制席間のストリップの受け渡し及び各管制席におけるストリップの運用操作が全て電子的に行われるようになったことから、訓練生の後方でモニタリングする訓

<p>練監督者からは、訓練生の動作が把握しにくくなった可能性が考えられる。</p> <p>東京飛行場管制所では、TAPSの導入にあたり、変更管理を行い、ディスプレイ等の配置について管制官の意見を聞き、視認性と操作性について従来の機器と差が生じないような位置・角度に設置している。しかしながら、改めてOJT時の訓練監督の観点からもハザードを抽出してリスク評価を行うことが望ましい。</p> <p>(6) 危険度の判定について</p> <p>B機が滑走路に進入したときのA機との間隔は、約8,400m(約4.5nm)であったと推定される。</p> <p>ICAOの「滑走路誤進入防止マニュアル」による本重大インシデントに関する危険度の区分は、ICAOが提供する判定ツールによると、カテゴリーC(衝突を回避するための十分な時間及び/又は距離があったインシデント)に相当するものと認められる。(別添 滑走路誤進入の危険度の区分参照)</p>
--	--
