AI2021-5

# 航空重大インシデント調査報告書

アエロスパシアル式AS355F2型

発動機の破損（破片が当該発動機のケースを貫通した場合に限る。）

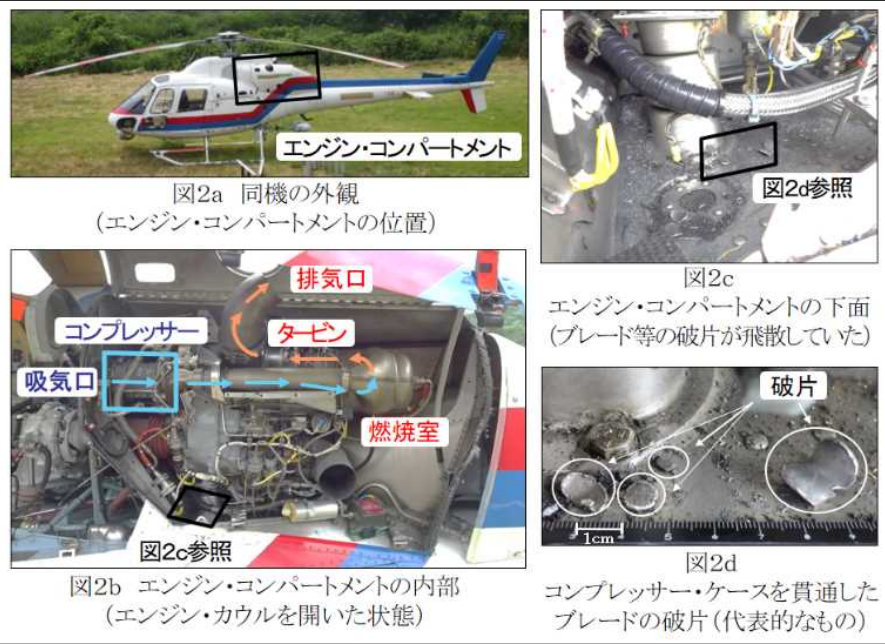
図2 エンジン・コンパートメント内部に飛散したブレードの破片

2.2 負傷者	なし
2.3 損壊	<p>(1) 航空機の損壊の程度：小破（エンジン内部の大規模な破損）</p> <p>① 同機の第1エンジン（以下「同エンジン」という。）</p> <p>エンジンの吸気口の前面に装備されているメッシュ状の金属カバーには、鳥や異物を吸い込んだ形跡はなく、吸気口からエンジンまでの吸気経路にも損傷、汚れ、擦過痕等の異常はなかった。</p> <p>エンジン・コンパートメントには、コンプレッサーのステーター・ベン及びブレードの破片が飛散していた。（図2参照）</p> <p>エンジン・カウルは、内側の一部が黒く変色していた。</p>

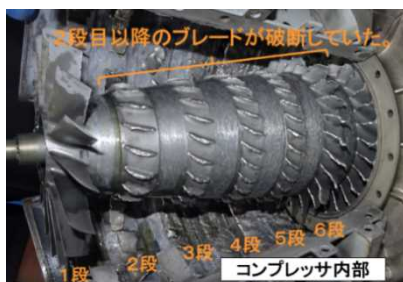
図 4 コンプレッサ内部

コンプレッサーの1段目ブレードに大きな損傷はなく、2段目ブレード及びその後段のブレード及びスターター・ベーンが著しく損壊していた。(図4参照)

3.1 気象の関与	なし
3.2 操縦者の関与	なし
3.3 機材の関与	あり
3.4 判明した事項の解析	<p>(1) 同エンジンの停止 同エンジンの停止は、エンジンの損壊状況、機長の口述から、エンジンが損壊して、異音が生じた後、機長が停止操作をすることなく停止したものと推定される。</p> <p>(2) 同エンジン内部の損壊 同エンジン内部の損壊は、エンジンのコンプレッサー２段目より後段の損傷が著しいこと（図４参照）から、コンプレッサー２段目ブレードの破断が起点となって損壊したものと推定される。</p> <p>(3) コンプレッサー２段目ブレードの破断 コンプレッサー２段目ブレードの破断は、同エンジンに異物が吸い込まれた痕跡が認められず、コンプレッサー１段目ブレードの前縁部並びに他の損壊したブレードの破片にも腐食が発生していたこと（図８及び図９参照）から、ブレードの強度が腐食による損傷により低下したことによるものと考えられる。 しかしながら、コンプレッサー２段目ブレードに腐食が生じて、最終的に破断に至った機序については、コンプレッサー内部の損傷が著しく、破断の起点を特定することができなかつたため、明らかにすることができなかつた。</p> <p>(4) コンプレッサー・ブレードの腐食</p> <p>① 同エンジンの運用環境 同エンジンの履歴を確認したところ、同エンジンは、運航者が宮城県を拠点として運航するJA9647の第１エンジンとして装備して、平成２７年４月から平成２９年８月まで運用されており、同年８月にコンプレッサーのフロント・ベアリング・ハウジングの取り付け部（スタッド）が破断したことにより機体から取り外されていた。その際、エンジン修理工場において、このフロント・ベアリング・ハウジングの取り付け部を中心とした著しい腐食のほか、コンプレッサー・ケースにも腐食が確認され、新しい部品に交換されていた。（図７参照） このことから、同エンジンは、JA9647の第１エンジンに装備している間に海上及び火山の噴火口に接近するような特殊な環境で運用されたという記録はなかつたものの、実際には腐食に厳しい環境のもとで運用されていたと考えられる。 また、このような腐食の発生については、腐食に厳しい環境のもとで運用されていたことが把握されておらず、塩分又は化学物質が洗浄により除去できていなかった可能性も考えられることから、運航当日の最終飛行後にもコンプレッサーの洗浄を適切に実施する必要があつたものと考えられる。</p> <p>② コンプレッサー２段目ブレードの腐食 同エンジンは、平成２９年９月にエンジン修理工場から運航者の予備エンジンとして同社に搬入され、平成３１年１月に同機の第１エンジン</p>

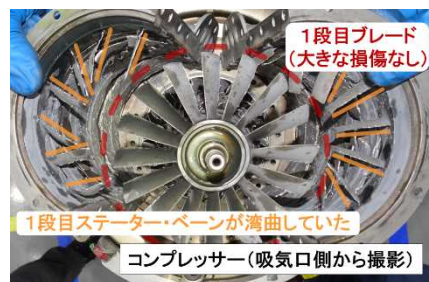
図 5 コンプレッサ前縁部

2 段目ブレードの前方の 1 段目ステーター・ベーンが、ローター・ブレードの回転方向に湾曲していた。(図 5 参照)

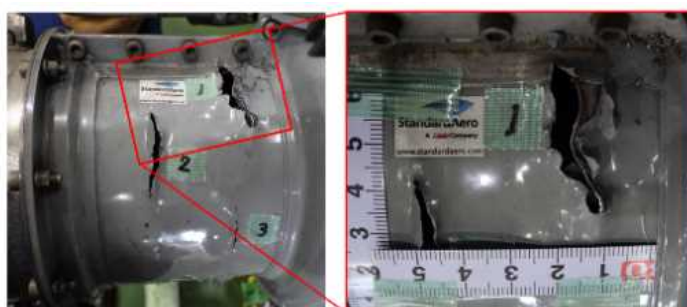
図 6 コンプレッサ・ケース

コンプレッサ・ケースには、外側に向かって裂けた 1 1 箇所(箇所)の開口部があり、全周にわたって歪みや凹凸が生じていた。(図 6 参照)

コンプレッサー・ケースには、コンプレッサー2段目より後段に外側に向かって裂けた1箇所（1箇所）の開口部があり、全周にわたって歪みや凹凸が生じていたこと（図6参照）から、コンプレッサー2段目ブレードの破断が起点となり、連鎖的に、その後段のブレード、ステーター・ベーン等を損壊し、これらの破片がコンプレッサー・ケースを貫通したものと推定される。

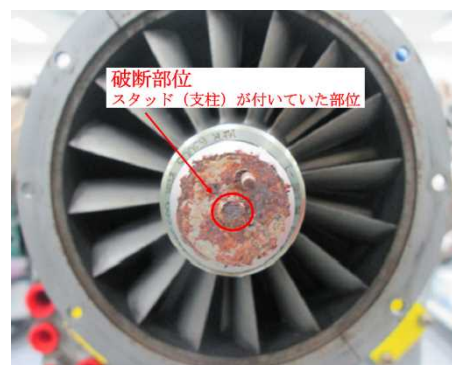
図 7 フロント・ベアリング・ハウジングの腐食

注 1 整備士がコンプレッサーのフロント・ベアリング・ハウジングを点検したところ、当該ハウジングの取り付け部(スタッド)が破断していた。

注 2 エンジン修理工場にてコンプレッサーを分解検査したところ、コンプレッサーのフロント・ベアリング・ハウジングが取り付け部を中心に著しく腐食していたため、これを交換した。

また、コンプレッサー・ブレードには洗浄により除去できる軽微な腐食、コンプレッサー・ケースには交換を必要とする腐食が発生していたため、それぞれエンジンの設計・製造者の整備マニュアル(以下「エンジンのマニュアル」という。)に従った洗浄及び交換を実施した。併せて 1 2 か月もしくは 3 0 0 飛行時間のいずれか早く到達するまでに実施するコンプレッサーのケース、ブレード及びベーンの検査を実施し、このほかにコンプレッサーに異常がないことを確認していた。

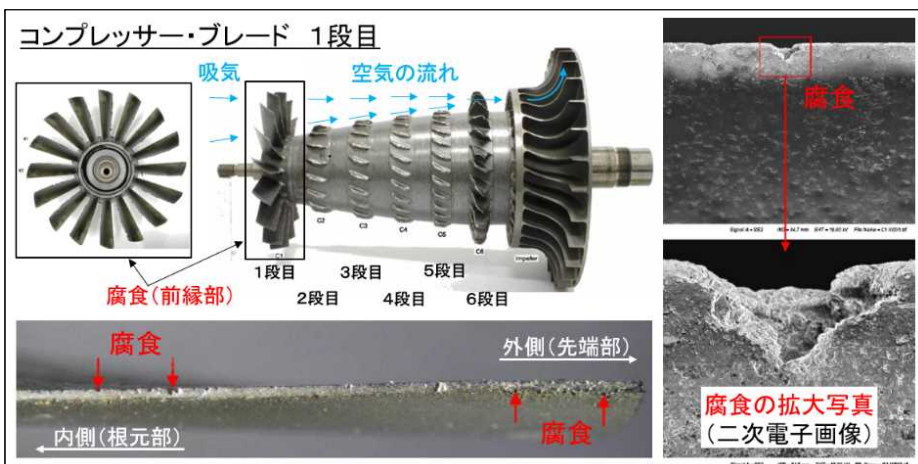
図8 コンプレッサー・ブレード1段目の前縁部に生じていた腐食

エンジンの損壊の起点となったブレードについては、エンジンの二次的な損傷により特定することはできなかったものの、コンプレッサー1段目ブレードの前縁部及び他の損壊したブレードの破片に腐食が発生していた（図8及び図9参照）。

しかしながら、同エンジンのコンプレッサーの調査では、コンプレッサー1段目ブレードの前縁部にも腐食の発生が認められており、この部分はコンプレッサー・ケースを外すことなく、吸気口から状態を確認することができる部位であったことから、コンプレッサー・ブレードの腐食に、より着目した外観検査が行われていれば、その前縁部の腐食に気づくことができ、さらなる点検においてコンプレッサー2段目以降のブレードの腐食等の兆候を発見することにつながった可能性が考えられる（図8参照）。

運航者は、コンプレッサーのフロント・ベアリング・ハウジングの取り付け部（スタッド）が破断するような著しい腐食が確認された場合等においては、エンジンが腐食に厳しい運用環境に晒されていた可能性が高いことに十分配慮し、エンジンの修理工場で修理したものであっても、保管管理並びにエンジン装備時の外観検査において、腐食を受けやすい部位を特に注意深く点検するなど、整備を適切に行うことが重要である。

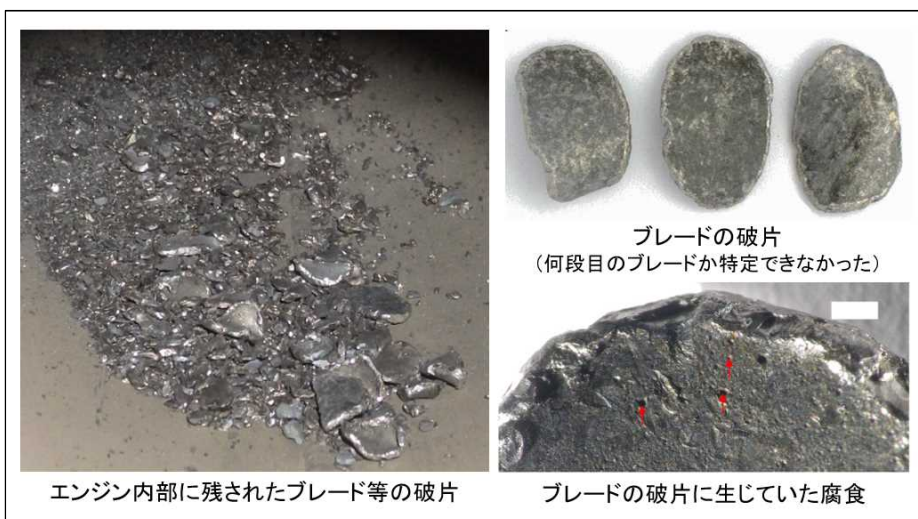
図9 エンジン内部に残されたブレードの破片の腐食

同エンジンのコンプレッサー2段目ブレードの腐食は、運航者が同エンジンを同機に装備した平成31年1月以降に発生したのではなく、エンジン修理工場がコンプレッサーを修理した平成29年9月の時点でブレードの腐食が完全に除去されずに潜在しており、その後運航者によるエンジンの保管管理または同機に装備してからの洗浄が不十分であったことが重なって発生した可能性が考えられる。

コンプレッサー２段目ブレードの破断は、ブレードの強度が腐食による損傷により低下したことによるものと考えられる。
