航空重大インシデント調査報告書

Ⅲ 東北エアサービス株式会社所属
ユーロコプター式
AS332L1型（回転翼航空機）
JA332T
つり下げ輸送中における物件の落下

所属	東北エアサービス株式会社
型式、登録記号	ユーロコプター式AS332L1型（回転翼航空機）、JA332T
インシデント種類	つり下げ輸送中における物件の落下 航空法施行規則の一部を改正する省令（令2国土交通省令88）による改正前の航空法施行規則（昭27運輸省令56）第166条の4第15号
発生日時	令和2年8月28日 09時50分ごろ
発生場所	新潟県長岡市（北緯37度29分04秒、東経139度02分19秒）

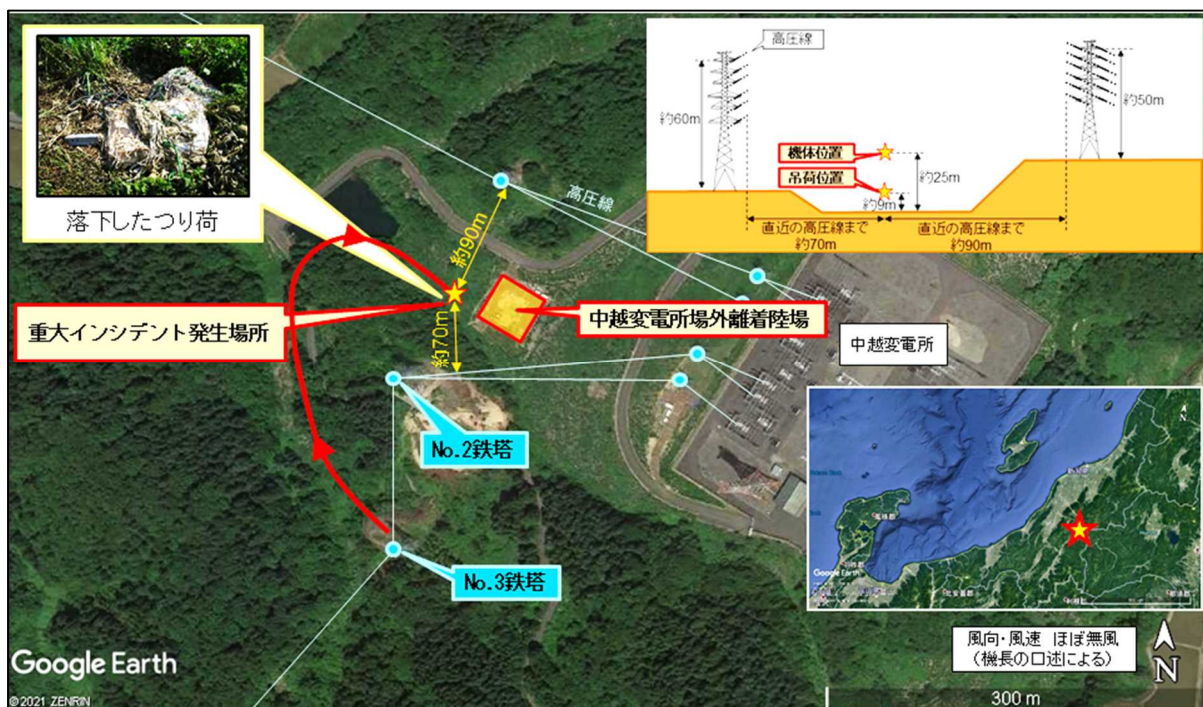
図1 推定飛行経路

同機には赤色と黄色の互いに独立した2系統のフックが装備されており、赤色フックで同場外からNo.3鉄塔脇へ約2.7tのウィンチが輸送された後、同機は、機長の操縦で、シグナルマン及び機上誘導員の誘導により次に輸送する物資上空に移動した。次の輸送の待機をしていたフックマンは、目の前に誘導されたロードビームがロック状態、キーパーはアンロック状態の黄色フックを掴み、キーパーを押し開いて鉄塔部材が入ったモッコ2つ（約790kg）をまとめたワイヤーのつり輪を黄色フックのロードビームに掛けた。フックマンは、手順どおりつり輪が確実にロードビームに収まっていることを確認し、キーパーを確実にロックさせるためにつり荷のワイヤーを2回強く引き、シグナルマンと共にフックロック・インジケーター及びキーパーアンロック・レバーがロック位置にあることを確認した。機長は操縦席に設置された指示灯で、また機上誘導員は後部座席に設置された指示灯でロードビーム及びキーパーがロック状態であることをそれぞれ確認し、声掛けによる相互確認をした後、同機は、つり荷を同場外に輸送するため当日10回目の輸送を開始した。同機が上昇し、つり荷が地面から離れる際もロードビーム及びキーパーはロックされていた。同機が北西方向から旋回し、機首を同場外に向け対地高度約25mを飛行中、突然つり荷が落下した。同場外に連絡要員として配置されていた作業員は、つり荷が大きく揺れるようなことがない中、突然ロードビームが開いてつり荷が落下した瞬間を目撃した。

同場外の離着陸は北西側から行っており、本重大インシデントは、物資をつり下げた状態での当日4回目の同場外への進入中に発生した。

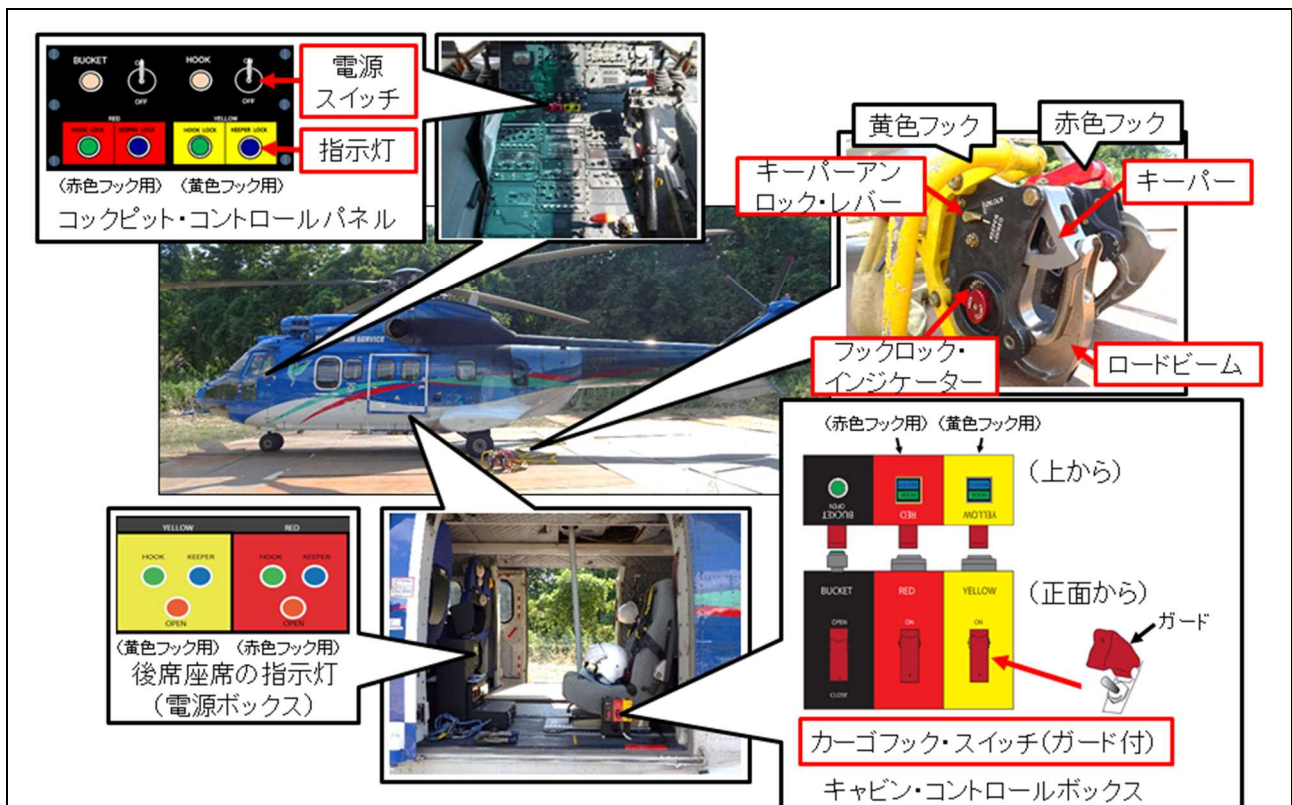
図2 フック、スイッチ、指示灯等の配置

同システムは、コックピット・コントロールパネルの電源スイッチをONにすることで給電され、後部座席脇に設置されたキャビン・コントロールボックスのカーゴフック・スイッチをONにすることで、電源ボックス内のリレーが作動し、ロードビーム及びキーパーのロックが解除される仕様となっている。カーゴフック・スイッチにはガードが取り付けられ、誤操作を防止する措置が施されている。ロードビームは、機上からのカーゴフック・スイッチまたはフック本体から手動で開いた後、内部のスプリングによりロック位置に戻る機構となっている。キーパーについては、ロードビームに負荷をかけてロック状態にするまでアンロックのままとなる仕様であるが、ロック位置に戻ってしまうこともしばしば起こる。

また、一度ロックされたロードビーム及びキーパーは、フック本体を手動でロック解除するか、カーゴフック・スイッチをONにしてフックを開くための信号を流すまで、機械的にロック状態が保持される。一連のつり下げ輸送作業の間、電源スイッチは常にON状態で運用されている。

機体の振動等により機外つり下げシステム等が誤作動し、ロードビームが開いた可能性について、同システム等の詳細調査において検討したが、同事象が再現することはなかったことから、この可能性は低いものと考えられる。

同システムは電源ボックス内の一つのリレーのみでフックのロック解除を制御しているため、電磁干渉によるリレーの誤作動等、機外つり下げシステムの誤作動の可能性についても検討したが、本重大インシデント発生前の物資輸送においても、高圧線により近い経路を飛行していたこと、及び高圧線から70m離れた本重大インシデント発生場所付近の電磁界強度は日常生活レベルと算出されることから、その可能性は低いものと考えられる。

ロードビーム、キーパー及びつり輪に損傷がないことから、また掛かり^{※1}等の玉掛け作業の問題はなかったものと考えられる。また、着陸後、ロードビーム及びキーパーが閉じていたことについては、キーパーがロック位置に戻ることもしばしば起こることから、つり輪が外れロードビームがロック状態に戻る際、キーパーもロック位置まで戻ったものと考えられる。

機上誘導員は、つり荷が落下したとき、カーゴフック・スイッチには触れずに正面を向いてドアに手をかけた体勢をとっていたと述べていること、およびカーゴフック・スイッチには誤操作防止のためガードが設置されていることから、カーゴフック・スイッチの誤操作によりつり荷が落下した可能性は低いものと考えられる。

これらの分析から、本事案においてロードビームが開きつり荷が落下した原因を特定することはできなかった。

しかしながら、本重大インシデントは輸送10回目に発生したもので、この間に物資を下ろす際に同じ操作が繰り返し行われていたことから、機上誘導員が繰り返し動作による慣れによって無意識にカーゴフック・スイッチに触れた可能性は否定できないと考えられる。

本重大インシデントは、物資をつり下げて飛行中、突然ロードビームのロックが解除されてロードビームが開いたため、つり荷が落下したことによるものと考えられる。ロードビームのロックが解除された原因については、特定することはできなかった。

再発防止の観点から、一時的なシステムの不具合やカーゴフック・スイッチの誤操作の場合でも直ちにリレーが動作してロードビームのロックが解除されないように、機外吊下げシステムのフェイルセーフやフルプルーフを強化させる対策が有効であると考えられる。

同社は、本重大インシデント発生後、システム操作系統のフェイルセーフ及び乗員へのインフォメーション機能強化の改善を施すまで、当該機外つり下げシステムの使用を中止し、機外の荷物つり下げ作業は当該機に装備が認められている既存の別装置（手動フック）で行うこととした。
