航空重大インシデント調査報告書

所 属 川崎重工業株式会社
型 式 P-1 固定翼哨戒機
製 造 番 号 7033
インシデント種類 滑走路からの逸脱
発 生 日 時 令和3年9月7日 16時00分ごろ
発 生 場 所 岐阜飛行場

令和4年6月10日

運輸安全委員会（航空部会）議決

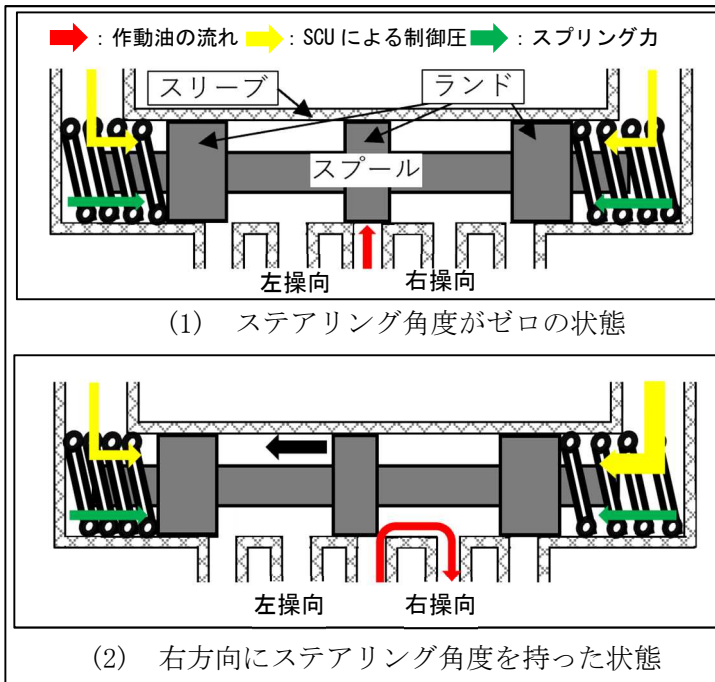
図4 SCVメイン・ステージの状況（概念図）

動かして作動油の油路を切り替え、S-ACTによりステアリング角度を制御する（図4 参照）。

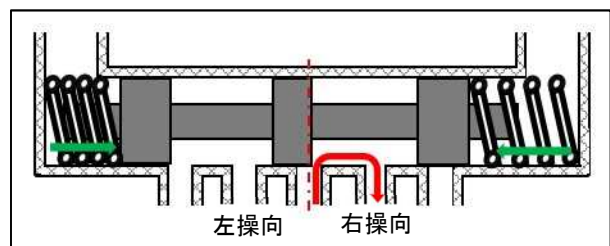
図5 同機のスプールの中立位置

一方、SCUの電気信号がない状態で、作動油が右操向側に流れることが確認されたことから、

スプールの中立位置が、右操向側に作動油が流れる位置となっていたものと推定される（図5 参照）。

以上のことから、スプールの中立位置が右操向側に作動油が流れる位置になっていた状態で、異物がSCVのスリーブとスプールの間に噛み込み、右操向側に作動油が流れる開度を残した位置でスプールの拘束したため、操縦士の操作とは関係なく、ステアリング角度が右方向へ継続的に変化したと考えられる。

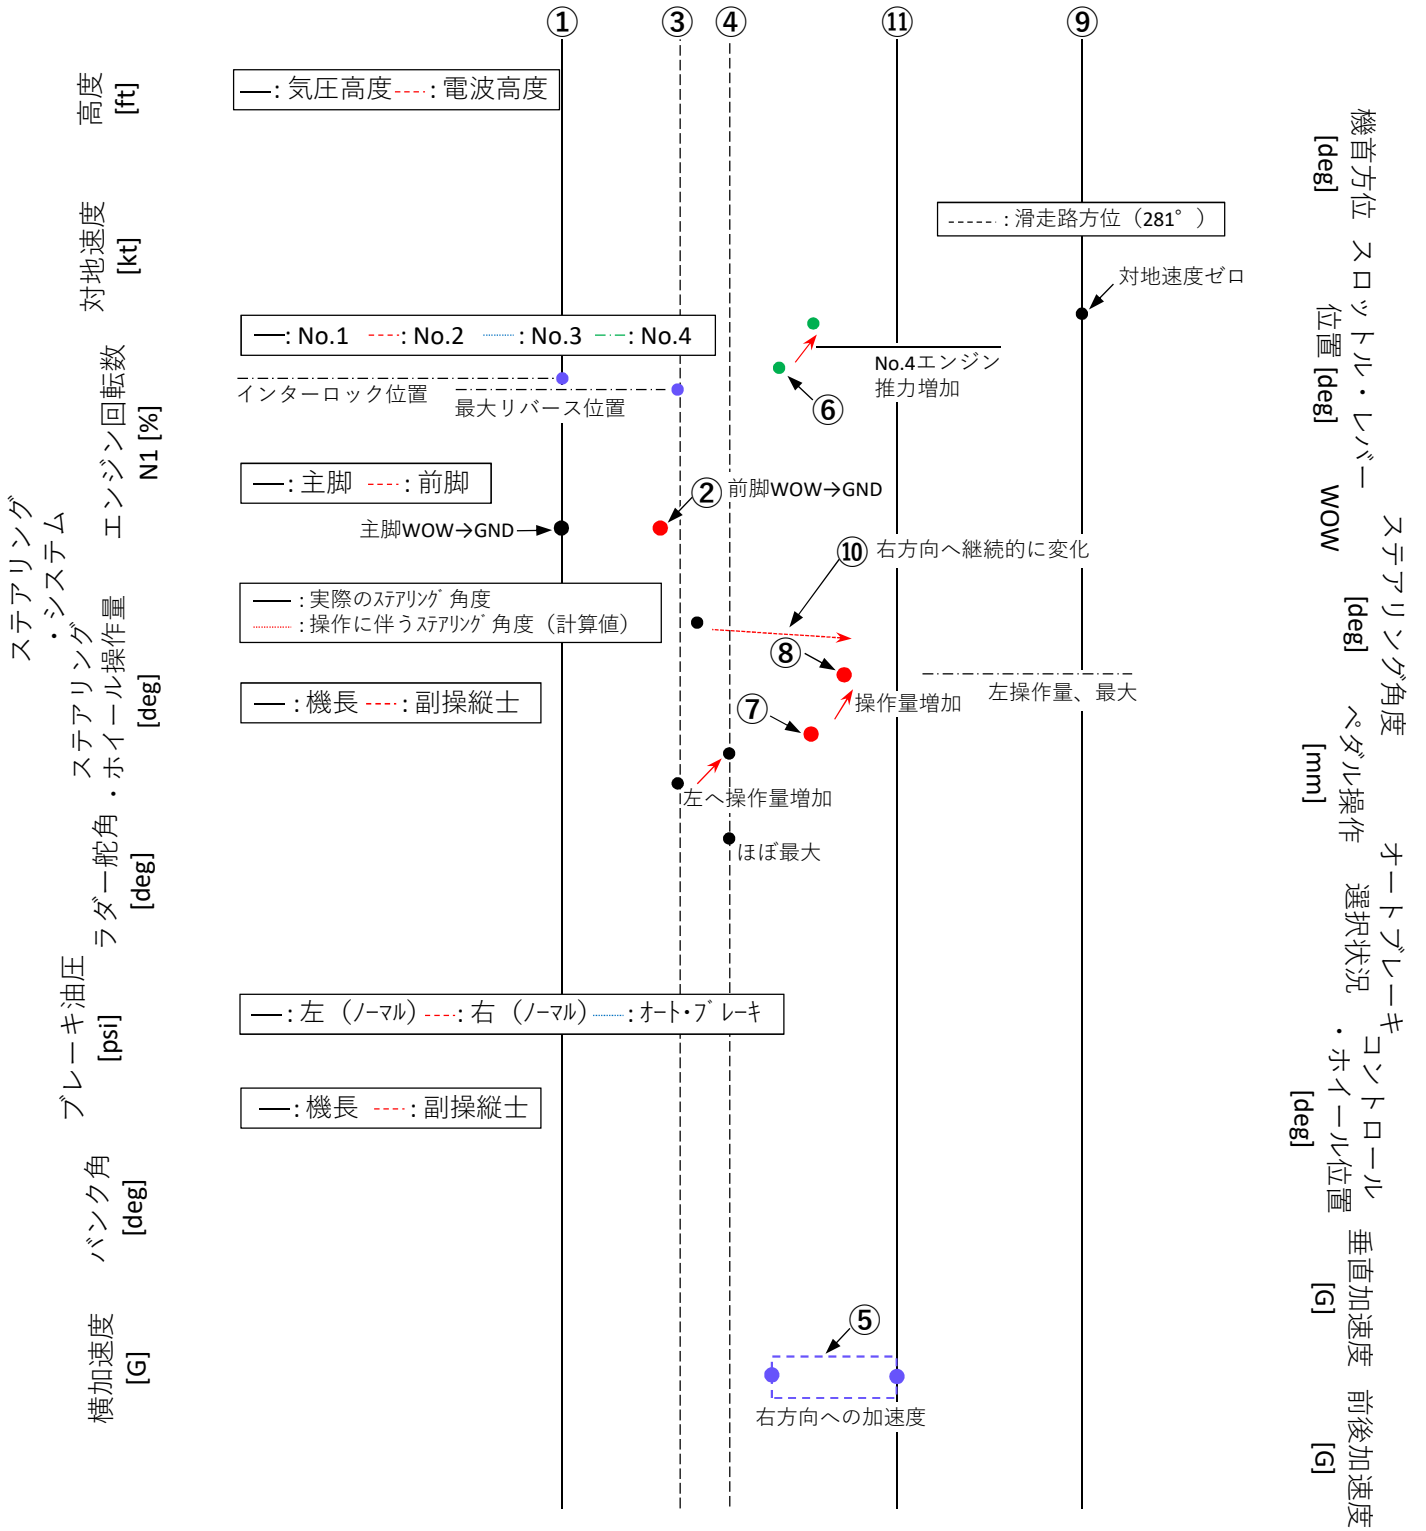
付図 フライト・レコーダー及びOMCの記録

3.1 気象の関与	なし
3.2 操縦者の関与	なし
3.3 機材の関与	あり
3.4 判明した事項の解析	<p>(1) 滑走路からの逸脱</p> <p>フライト・レコーダーの飛行記録から、同機は、滑走路28の目標点標識内に接地したと考えられる。</p> <p>機長は、着陸滑走中、同機の右方向への偏向を察知して左ラダー・ペダルを操作し、最終的に左ラダー・ペダルを最大まで踏み込むことによって、同機の進行方向の制御を試みたと推定される。しかしながら、機長のラダー・ペダル操作に反して、ステアリング角度は、右方向へ継続的に変化していた（付図 ⑩参照）。</p> <p>機長は、No. 4エンジンの推力を増加させ、非対称推力によって同機の偏向を止めようと試みたが、アイドル状態になっていたNo. 4エンジンは、滑走路内で同機の偏向を止めるだけの推力を発生するまでには至らなかったと考えられる。</p> <p>なお、No. 4エンジンのスロットル・レバーを前進させることによって、オート・ブレーキが解除されたが、左ラダー・ペダルを最大に踏み込んだ状態で非対称推力によって偏向を止めようと試みていた機長は、ブレーキ・ペダルを踏み込むことが困難であった可能性が考えられる。</p> <p>副操縦士は、ステアリング・ホイール及びラダー・ペダルを左に操作したが、同機のステアリング角度が右方向へ継続的に変化していたことから、ステアリング角度を左方向へ変えることはできなかったと推定される。</p>

OMCの記録によれば、同機のステアリング角度は、ステアリング・システムが作動を開始した後、右方向へ継続的に変化していた（付図 実際のステアリング角度参照）。

以上のことから、同機のステアリング角度は、操縦士の左方向へのステアリング操作にも関わらず、継続的に右に変化していたものと推定される。
