# 航空重大インシデント調査報告書

ビーバー式RX550-R503L型（超軽量動力機、複座）

JR0392

飛行中における発動機の継続的な停止

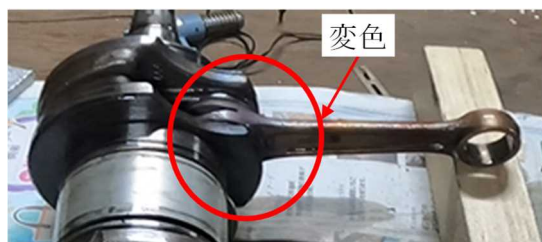
図5 コネクティングロッドの変色

② No. 2ピストンのコネクティングロッドとクランクシャフトの連結部分周辺（コネクティングロッド及びクランクアーム）に変色が確認された。

3.1 気象の関与	なし
3.2 操縦者の関与	なし
3.3 機材の関与	あり
3.4 判明した事項の解析	<p>(1) エンジン損傷の推定原因</p> <p>何らかの理由で No. 2 ピストンのコネクティングロッドのニードルベアリングが破損し、回転の摩擦抵抗が大きくなった状態でエンジンを使用し続けたことで、ニードルベアリング周辺の摩擦により、コネクティングロッドとクランクアームの連結部分が過熱して高温状態となった。変色箇所は高温になったための変色と考えられる。操縦者の口述によると、エンジンは飛行中に突然停止していることから、高温にさらされたコネクティングロッドとクランクアームが熱膨張を起こし、連結部分の側面が互いに接触し、拘束されたことでエンジンが停止したものと考えられる。</p> <p>No. 2 ピストンのコネクティングロッドの固着については、エンジンが停止したことにより、高温状態によって溶解が発生していたクランクピン及びコネクティングロッドが焼き付いたものと考えられる。</p> <p>No. 2 シリンダーの燃焼室及びクランクケースで確認された金属片及び金属粉については、No. 1 ピストン側では確認されておらず、また No. 2 シリンダー及びクランクケースの内部に達する外部損傷もないことから、外部から混入したものではなく、コネクティングロッドのニードルベアリングが破損し、コネクティングロッドの下部スリットからニードルピン及びベアリングケースの破片が脱落したものと考えられる。なお、脱落した円柱状のニードルピンは発見されなかったが、クランクケース内部の金属粉が強磁性を示す金属であり、鉄を主成分としたものと考えられることから、これらはニードルピンが摩耗して生じたものと考えられる。</p> <p>また、クランクケース内の擦過痕は、回転するコネクティングロッドとクランクケースの隙間に脱落したニードルベアリングの破片が挟まれて生</p>

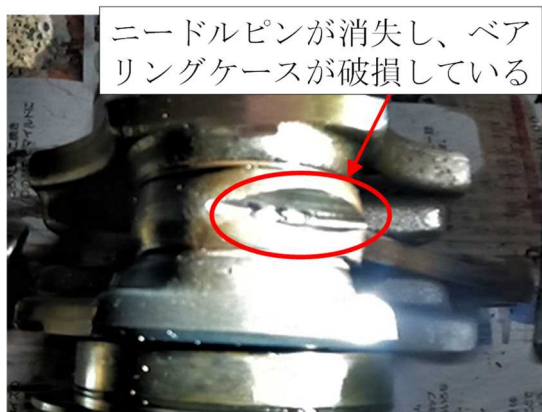
図6 コネクティングロッドの下部スリット

③ No. 2ピストンのコネクティングロッドの下部スリット（図6）から内部を確認したところ、コネクティングロッドとクランクピンを連結するニードルベアリング\*1

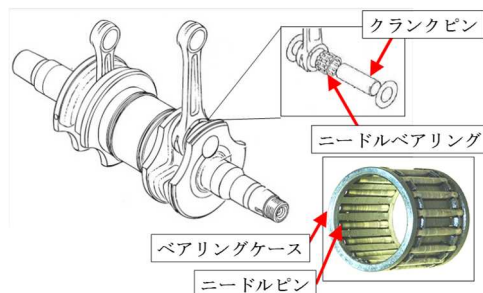
図7 ニードルベアリング取付け概要

（図7）にニードルピンの消失及びベアリングケースの破損が確認された。また、No. 1ピストンのコネクティングロッドについてもクランクピンの軸方向への振れが許容範囲を超えていた。

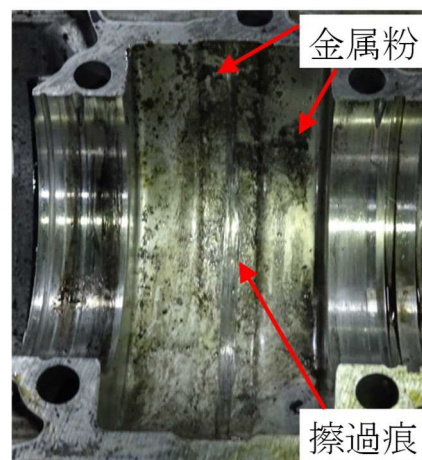
図8 クランクケース内部

④ No. 2ピストン側のクランクケース内部に、多量の金属粉と金属片が確認された。金属粉は磁石に吸着させて回収できたことから、クランクケース本体（アルミ合金）とは異なる強磁性の金属であることが確認された。なお、No. 1ピストン側のクランクケース内部に異物は確認されなかった。また、No. 2ピストン側のクランクケース中央に下部から上部まで続く擦過痕が確認された。（図8）
