航空重大インシデント調査報告書

セスナ式172S型

エアバス・ヘリコプターズ式AS365N3型（回転翼航空機）

他の航空機が使用中の滑走路への着陸

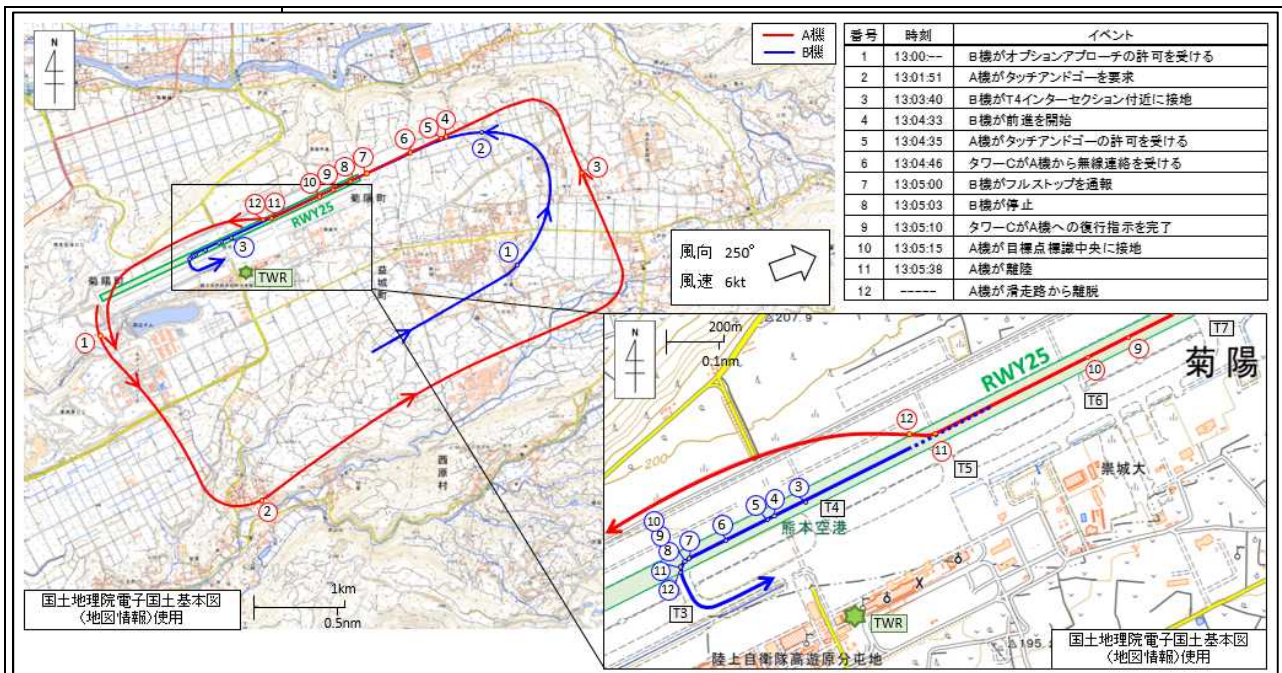
図3 本重大インシデント発生時の状況

B機は、13時03分40秒に滑走路25上のT4インターセクション付近に接地し（図3の③の位置）、間もなく停止した。B機は、約20秒間停止した後再浮揚し、13時04分33秒に前進を開始した（図3の④の位置）。B機が離陸（再浮揚して前進開始）したことを視認したタワーCは、A機が滑走路進入端から約0.5nm（約926m）の最終進入経路上にいることをタワーディスプレイで確認し、13時04分35秒に「間隔の短縮」（2.7(5)に後述）を適用してA機にタッチアンドゴーの許可を

A機との交信が終了し、タワーCが改めて滑走路の状況を確認した際、B機が離陸を中止して滑走路上を低速走行しているのを視認したので、A機に復行を指示しようとした。ほぼ同時刻の13時05分00秒にB機が、タワーCに離陸を中止してフルストップする旨通報し、エプロンへの地上走行の許可を要求した（図3の⑦の位置）。B機は、13時05分03秒に滑走路25上に一旦停止した（図3の⑧の位置）。タワーCは、13時05分08秒に、B機に次の送信を行わないよう指示してすぐに連続送信でA機に復行を指示した。復行指示が完了したのは、同05分10秒であった（図3の⑨の位置）。しかし、A機からの復唱はなかった。タワーCは、A機が復行指示を復唱せず最終進入を継続したことに戸惑ったが、実際にはA機は復行への途上である可能性があると思った。

機長Aは、訓練生Aに接地操作について口頭指導をしていたとき、何らかの無線交信が聞こえたような気がしたが、タワーCから自機への復行指示とは認識できず、訓練生Aも認識できなかった。オブザーバーAは、復行指示が聞こえたような気がしたが確信はなかった。タワーCから復行指示を受けた際、A機は滑走路25の進入端上空を通過して接地寸前（接地まで約5秒（対地高度約28ft））であり、訓練生Aは引き起し操作を開始していた。A機は、復行せずに13時05分15秒ごろに滑走路25の目標点標識中央（T6インターセクション付近）に接地し（図3の⑩の位置、両機の間隔は約1,550m（約0.83nm））、タッチアンドゴーを継続した。

機長Aは、A機の前輪が接地し、訓練生Aが離陸のための操作を開始して間もなく、滑走路上の中心線よりやや左のそれほど近くない前方に赤い不動光を視認し、ダウンウインドレグで交通情報を受けていたB機ではないかと瞬間的に思った。機長Aは、13時05分34秒ごろ、訓練生Aから操縦を引き継いだ。機長Aは、B機と思われる航空機の手前で安全に停止することも可能だと思ったが、その時点で訓練生Aによってエンジン出力とフラップが既に離陸位置にセットされていたため、このままタッチアンドゴーを継続する方が停止するよりも安全であると判断し、離陸滑走を継続した。13時05分38秒ごろ、A機は滑走路上のT5インターセクション付近で離陸した（図3の⑪の位置）。離陸後、機長Aは、このままB機と思われる航空機の直上を通過することは好ましくないと判断し、右側にやや変針して滑走路上空から離脱し（図3の⑫の位置、両機の間隔は約920m（約0.50nm））、滑走路と平行に飛行しながら上昇を続
