航空重大インシデント調査報告書

エンブラエル式ERJ190-100ECJ型

B-3203

航空機の航行の安全に障害となる複数の故障

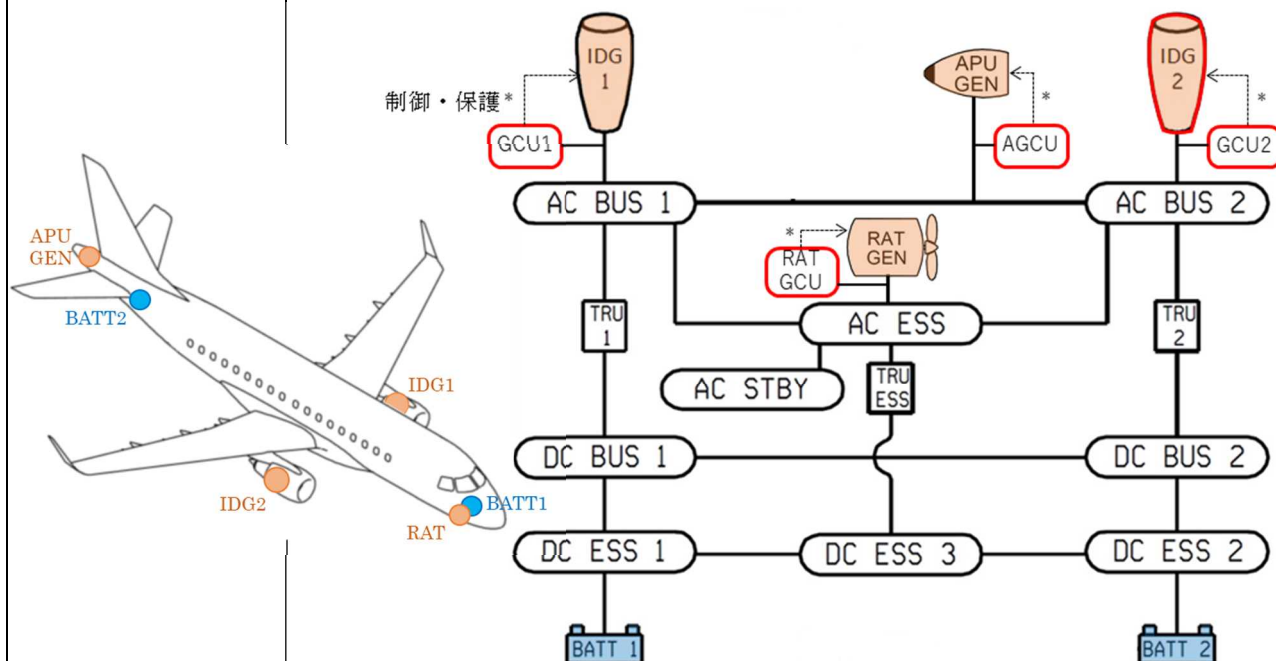
図3 電源系統図

※赤枠の装備品は詳細調査を行った (2.7(5)参照)

① GCU 2は、周波数超過を検出したことによりIDG 2をNo. 2電源系統から切り離したが、IDG 2の異常ではなくGCU 2内部の異常による誤検出であった。

② GCU 1は、電圧低下を検出したことによりIDG 1をNo. 1電源系統から切り離したが、IDG 1の異常ではなくGCU 1内部の異常による誤検出であった。

IDG 1及び2が各電源系統から切り離されたことについては、IDGを制御するGCUの内部で発生した異常により、周波数超過及び電圧低下を誤検出したことによるものと考えられる。これらの誤検出が発生したことについては、同機が、誤検出が発生する可能性のある未改修のGCUを使用していたことによるものと考えられる。

両IDGが周波数及び電圧の誤検出で切り離されたことについては、これらの異常を誤検出する不具合を修正するための二つのSBで示されたGCUの改修が、いずれも未実施であったことが関与したものと考えられる。
