# 航空重大インシデント調査報告書

エアバス式A320-214型

JA806P

他の航空機が使用中の滑走路への着陸に準ずる事態

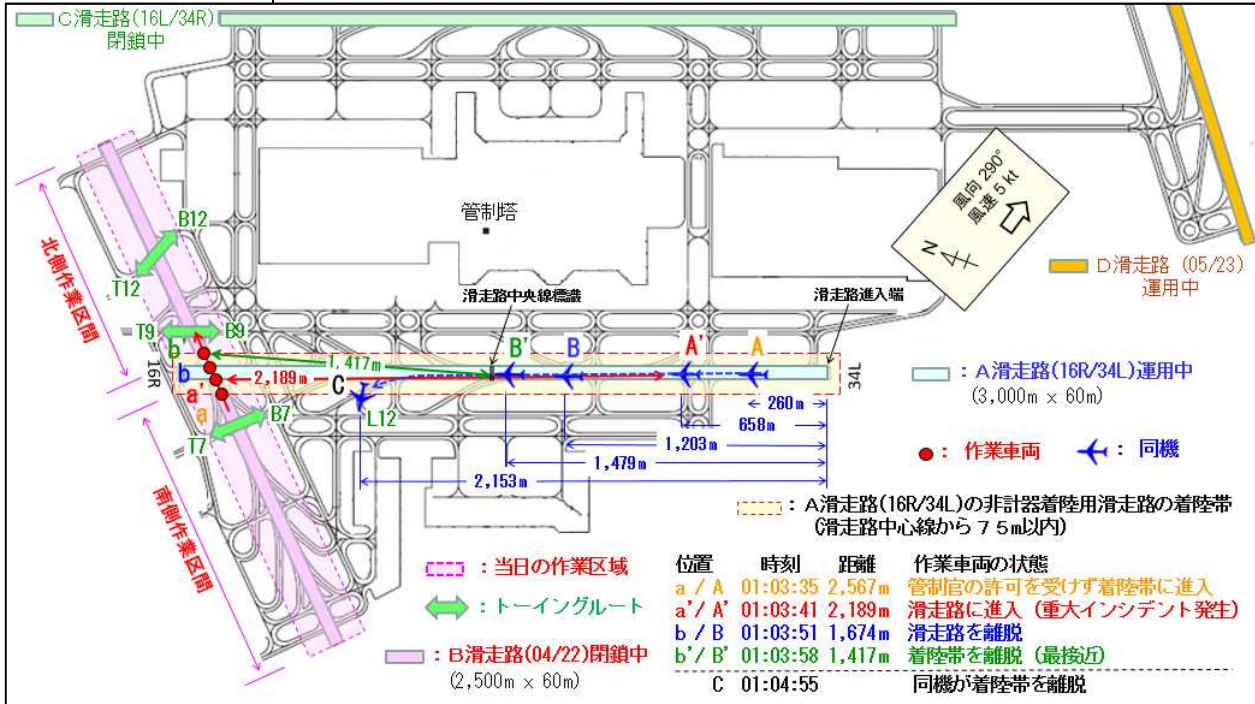
図3 同機と作業車両の位置

作業者Aは、作業予定日報に付記されていた閉鎖調整図においては、A・B滑走路の交差部分は閉鎖を表す赤色で塗りつぶされていることを確認し、01時03分35秒（作業車両と同機が図3のa/Aの位置関係）、同機が滑走路34Lの進入端を260m通過したとき、A滑走路の横断許可を管制官に求めることなく、A滑走路の精密進入用滑走路の着陸帯のうち非計器着陸用滑走路の着陸帯（滑走路中心線から75m以内。以下「着陸帯」という。）に作業車両を進入（滑走路誤進入<sup>\*2</sup>）させた（同機と作業車両の距離：2,567m）。

その後、作業者Aは、A滑走路ショルダー部（滑走路中心線からの距離が30m～35mの範囲）でA滑走路を使用する航空機の有無を目視で確認をしたが、01時03分41秒（作業車両と同機が図3のa'/A'の位置関係）、接地直前（滑走路34Lの進入端を658m通過した地点）だった同機には気付かないまま、A滑走路の横断を開始した。

01時03分51秒（作業車両と同機が図3のb/Bの位置関係）、同機が滑走路中央標識の手前（滑走路34L進入端を1,203m通過した地点）を通過したとき、作業車両がA滑走路を離脱し、01時03分58秒（作業車両と同機が図3のb'/B'の位置関係）、同機が滑走路中央標識の直前（滑走路34Lの進入端を1,479m通過した地点）を通過したとき、作業車両がA滑走路の着陸帯の境界に到達した。その時点での同機と作業車両の距離は1,417mであった。

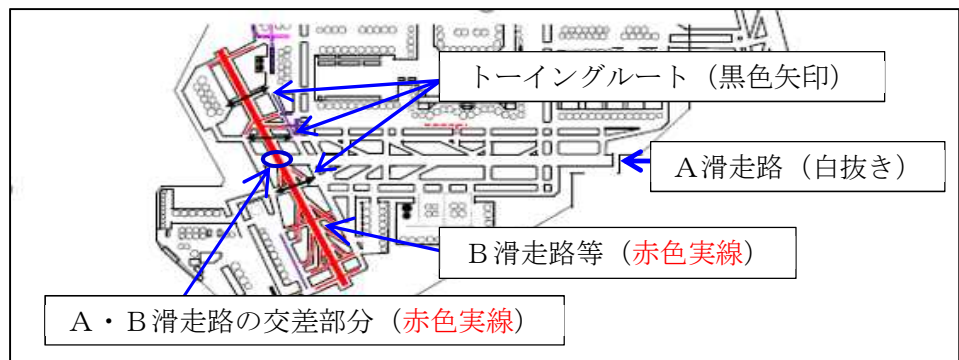
図4 週間閉鎖計画図（令和元年11月29日を抜粋）

同作業員らは、作業予定日報に付記された閉鎖調整図を参照し、滑走路及び誘導路の閉鎖状況を確認しながら作業を実施した。閉鎖調整図において、B滑走路は、閉鎖を示す赤色で全て塗りつぶされていたが、トーイングルートは、航空機の走行経路であることを示すため、緑色（週間閉鎖計画図では黒色）の矢印が3か所記載されていた。しかし、A・B滑走路の交差部分には、トーイングルートと同じような矢印はなく、閉鎖中のB滑走路と同じ赤色で塗りつぶされていたため、同作業員らは、A・B滑走路の交差部分は閉鎖されていると理解し、管制官の許可が必要な場所は、3か所のトーイングルートのみと考えていた。作業員Aは、最初に誘導路B7トーイングルートの横断許可を管制官から受けた後は、A滑走路を横断した先にある誘導路B9トーイングルートを横断するときに、再度、許可を受けるつもりでいた。（図3、図4及び図5 参照）

閉鎖調整図の滑走路A・Bの交差部分が閉鎖状態を示す赤色に塗りつぶされたことについては、作成時に参照した週間閉鎖計画図に倣ったことによるものと考えられる。また、週間閉鎖計画図のA・B滑走路の交差部分が赤色で塗りつぶされたことについては、週間閉鎖計画図が運航者向けのノータム発行調整に使用されるものであって、工事関係者用の情報としての配慮がなかったこと、及び長年同じ図が使われていたが不具合が顕在化しなかったため、運航情報官は、作業員が図を誤解するリスクの存在に気付かなかったことによるものと考えられる。

- d. A・B滑走路の交差部を横断する時は、必ず管制塔の許可が必要であることを、週間閉鎖計画図のA・B滑走路の交差部分に目立つように明記し、A・B滑走路の交差部分を赤色の塗りつぶしから白抜きに変更した。（図8 参照）

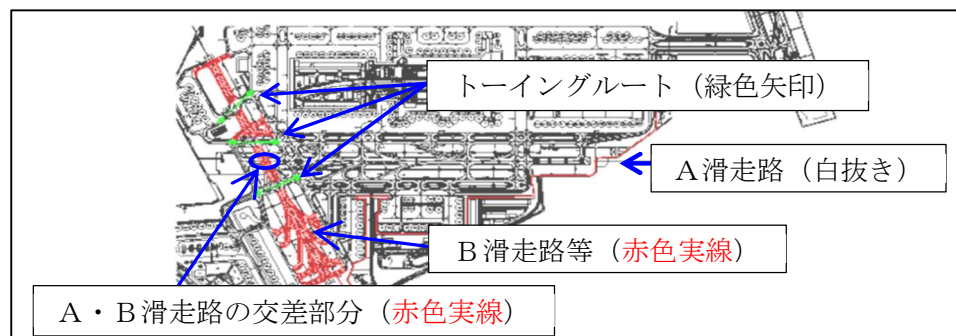
図5 閉鎖調整図（令和元年11月29日を抜粋）

作業員Aが、同乗教育訓練の際、トーイングルートだけではなく滑走路を横断する際も許可が必要と習ったにもかかわらず、本重大インシデントの際に無許可で横断したことについては、作業予定日報の閉鎖調整図には、トーイングルートは緑色の矢印で表記されていたが、A・B滑走路の交差部分は閉鎖状態を示す赤色の塗りつぶされていたため、同業者らは、A・B滑走路の交差部分については許可を受ける必要がないと誤解したと考えられる。

<ul style="list-style-type: none"><li>e. 提出作業予定日報において運用中のA・B滑走路の交差部が閉鎖されている表現となっている場合は、運航情報官は、作業予定日報を受理せず指導及び是正を行うこととした。</li><li>f. 滑走路制限整理簿において、A・B滑走路の交差部を丸で囲み、A・B滑走路の交差部分を走行する場合は、管制塔の許可が必要であることを明示するとともに、夜間合同ブリーフィングにおいて、同整理簿を用いて各監督官にA・B滑走路の交差部分についての注意喚起を行うとともに、同監督官から現場の作業者にブリーフィングすることとした。</li></ul> <p>(3) 元請会社は、次のとおり、再発防止策（要約）を講じた。</p> <ul style="list-style-type: none"><li>a. 東京国際空港の作業に携わる社員及び委託先を含む全作業者を対象に、東京国際空港制限区域内工事安全講習資料の重要ポイントの詳細説明を行い、確認試験を実施することとした。</li><li>b. 運用している滑走路は横断せず、誘導路も極力横断しない作業計画書を作成するとともに、無線連絡箇所や安全配慮が必要な箇所を図示することとした。</li></ul>
--	---

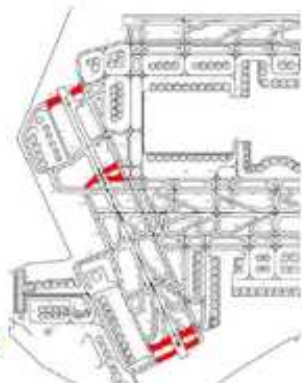
図6-2 B滑走路の取付誘導路に係る閉鎖ノータム

本重大インシデント発生当時、東京国際空港においては、次のとおりB滑走路及び取付誘導路の閉鎖に係るノータム（グラフィックノータムを含む。）が発出されていたが、交差するA滑走路については、航空機が離着陸するために運用されており、閉鎖ノータムは発出されていなかった。（図6-1及び図6-2 参照）

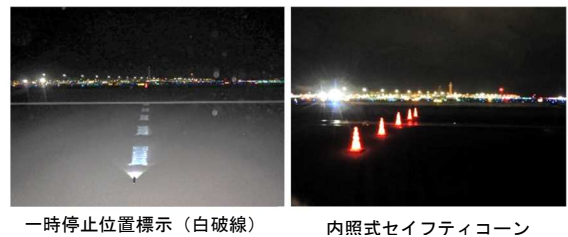
図7 一時停止位置標示等

また、トーイングルートを横断する場合の停止位置については、明確に教育されていたにもかかわらず、滑走路を横断する場合の停止位置については、教育されていなかったことが、管制官の許可を受けずにA滑走路の着陸帯に進入し、滑走路ショルダー部まで作業車両を進入させた要因となったものと考えられる。

東京国際空港においては、工事関係者に着陸帯の境界を認識させるため、着陸帯の境界の位置の目安となる標示を設置する等した上で、関係者に周知することを検討する必要がある。

- (c) A・B滑走路の交差部及び交差部付近の作業及び走行については、標準IDカード所有者の運転若しくは誘導による場合を除き、両滑走路の閉鎖時間でなければ実施できないことにした。（要領5.（1））
- c. 工事関係者が管制官の許可を受けずに運用中の滑走路に進入してはいけない位置（安全を考慮し、着陸帯の境界の位置から更に10m離れた位置）に内照式のセイフティコーンを設置することを規定するとともに、設置位置の目安として、滑走路ショルダー部に「一時停止位置標示」を設置し（図7 参照）、安全講習会等を通じて工事関係者に周知することとした。
