## 第2章 鉄道事故等調査の状況

### 1 主な鉄道事故等調査報告書の概要

平成22年に公表した主な調査報告書5件の概要を紹介します。

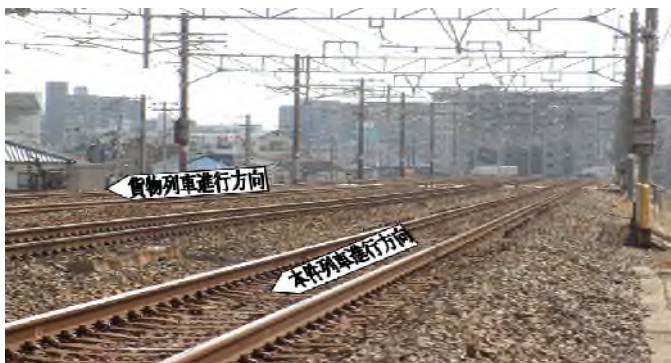
事故現場付近からの明石駅方見通し状況

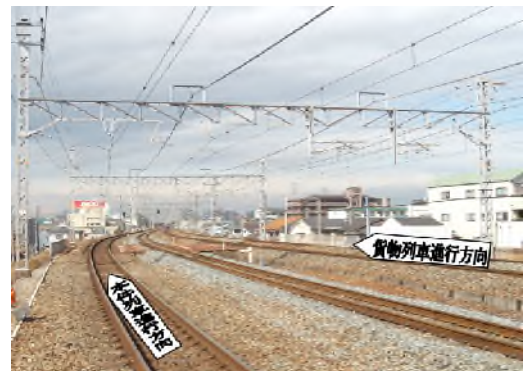
本件列車からの事故現場付近見通し状況

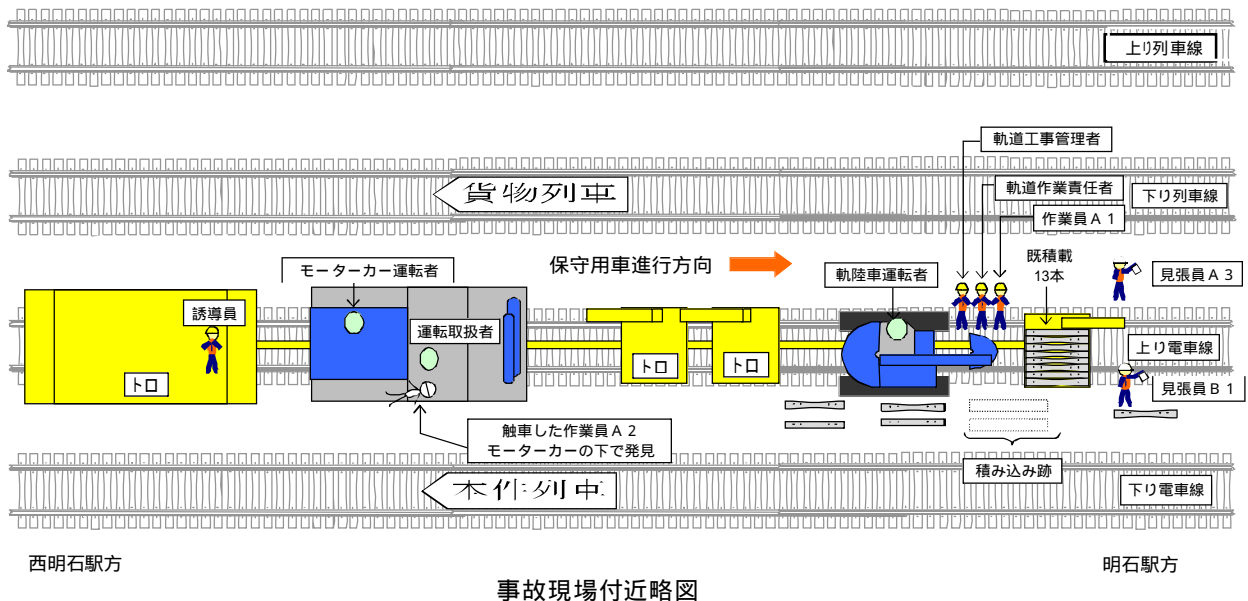
事故当夜の午前中（同月19日）に、照明器具の回収作業の追加依頼を受けた軌道工事管理者は、作業時間や積み残しが少なくなるよう作業工程の変更（保守用車が上り電車線を走行し、いったん須磨駅付近まで行き、まくらぎを回収しながら西明石駅に戻る計画を西明石駅から行うことに変更）を行ったが、当該工程の変更に伴う本件監督者との再打合せについては、作業区間が変わるわけではないので必要ないと判断してしまったものと考えられる。

事故現場付近略図

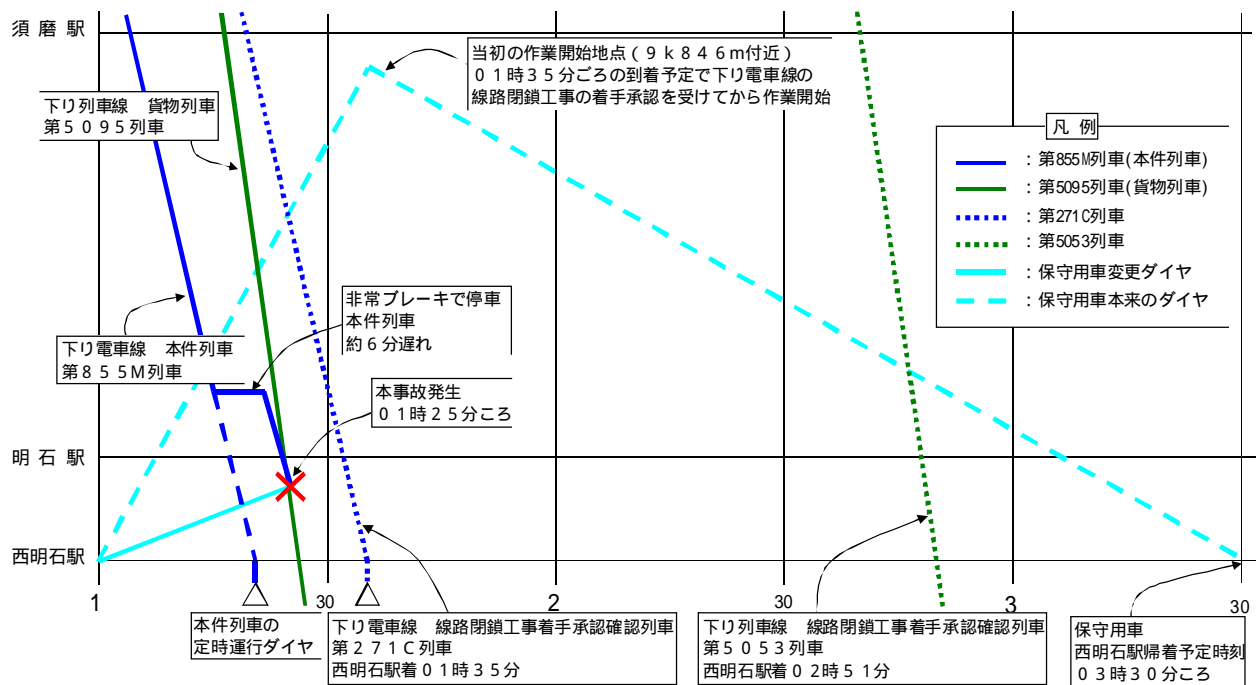
同社は、隣接線の線路閉鎖による列車間合いの確保が困難な場合は、「やむを得ない措置」（同社の在来線では夜間においても貨物列車等が運行される路線が多く、隣接線の線路閉鎖による列車間合いの確保が困難な場合に5項目の措置<sup>2</sup>を全て満たせば作業が行える。）により作業が行えるが、隣接線2線のうちいずれか1線の線路閉鎖工事の着手承認を受けなければ作業を開始してはならないこととしている。しかし、軌道工事管理者は、線路閉鎖工事の着手承認を受けていない下り電車線側及び下り列車線側に各1名の列車見張員を配置し作業を開始したので、作業開始の条件について誤って理解していた可能性があると考えられる。

保守用車の動きと線路閉鎖着手列車

したがって、同社は、線路閉鎖工事の業務内容に応じ、同社社員及び工事請負会社並びに作業関係者に対して業務内容を周知すること及び作業開始条件が整うまで作業を開始しないよう周知することを徹底する必要がある。

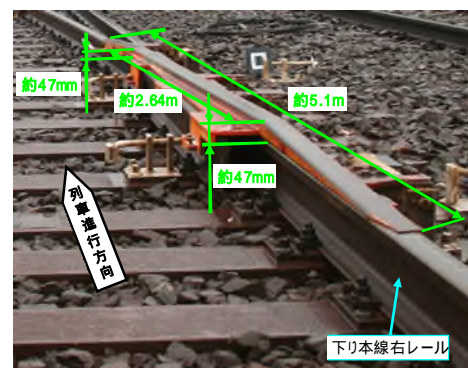
下り本線右レールを走行してきた右側の車輪が、格納されていない右横取材に乗り上げ、保守基地線の右レールに繋がるレールを走行した後、本線左レールにフランジで乗り上がり、同レールの頭頂面上をフランジで軌間内から軌間外へ走行し、同レールから外れ脱線したものと推定される。

右横取材の状況

また、左側の車輪は、右車輪が右横取材に乗り上げたことにより、左側の車輪のフランジが本線左レールに乗り上がり、同レールの頭頂面上をフランジで軌間内から軌間外へ向けて走行し、保守基地線の左レールに繋がるレールを走行したが、右車輪がレールを外れたことにより、軌間内まくらぎ上に脱線したものと推定される。

横取装置の格納作業における作業責任者から作業員に対する作業分担及び作業指示の明確化

「確認」を行う目的や重要性について、関係者への周知及び徹底並びに横取装置の取扱いに関する再教育の実施

横取装置の格納後の確認においては、具体的な点検箇所の指示や複数名で確認を行う等「確認」の方法や体制の見直し及び取扱規程の整備

横取装置の格納後の確認に用いるチェックシートは、形式的にならないよう具体的な点検箇所の明示や複数名が点検したことが分かるような様式に改善

横取装置が取り付けられている場合、関係する信号機に停止信号を現示して列車を抑止する等のハードウェア対策の拡充

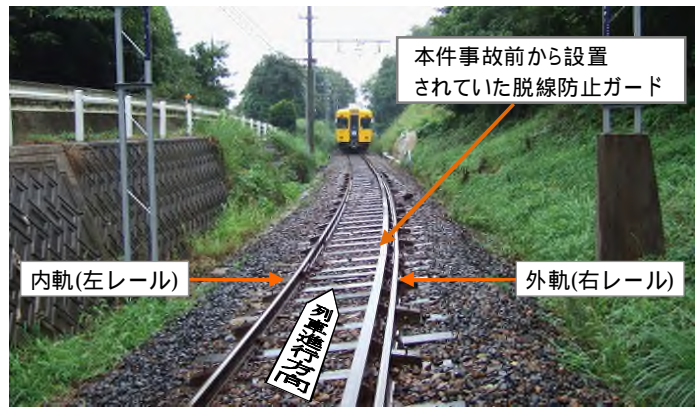
本件出口側緩和曲線の外軌(右レール)上にあった車輪によるものと見られる2本の線状の痕跡及びまくらぎ上の車輪によるものと見られる痕跡から、本件列車は、先頭車両の前台車全2軸が、本件出口側緩和曲線内で外軌(右レール)に乗り上がり脱線したものと推定される。

事故現場の状況

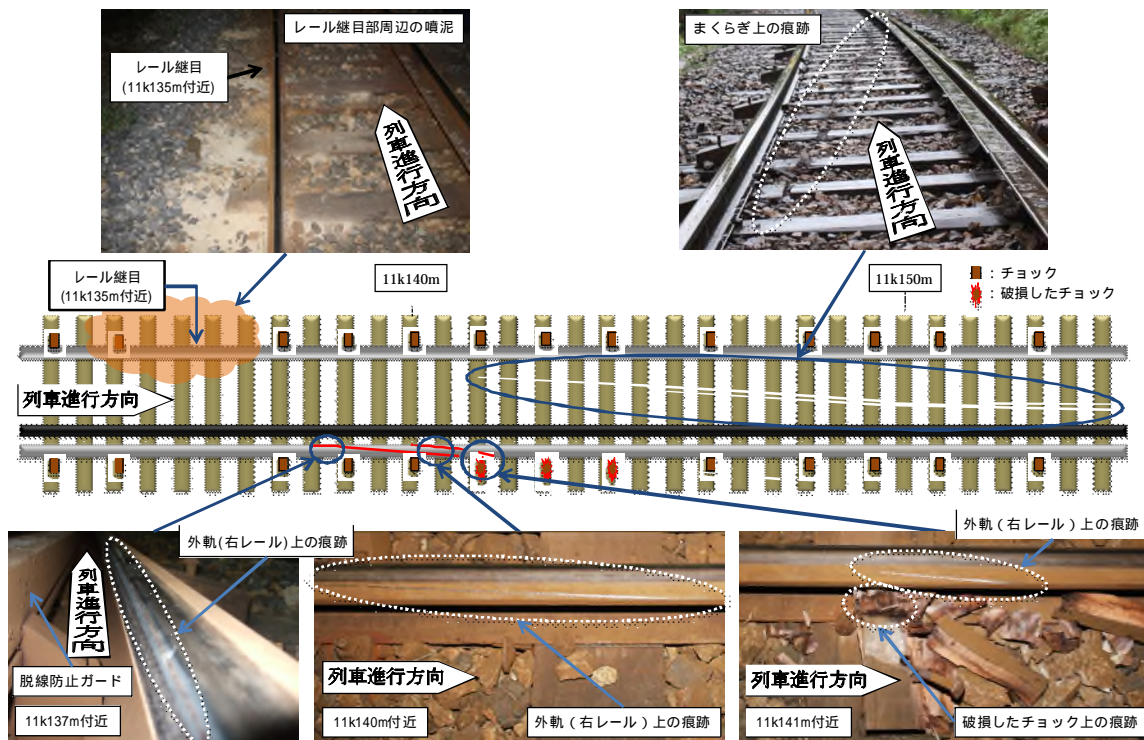
曲線半径を小さくする方向の通り変位<sup>1</sup>により外軌側（右）車輪のアタック角<sup>2</sup>が増大したこと、及び 2m 平面性変位<sup>3</sup>により軌道面のねじれが大きくなったことから、外軌側（右）車輪の横圧が増加したとともに、輪重が減少したこと。また、噴泥が発生していた箇所であったため、本件列車通過時のレール沈下が軌道面のねじれを助長していた可能性があること。

本件曲線は、本来、曲線の内軌側に設置すべき脱線防止ガードが外軌側に設置されていたため、外軌側（右）車輪の乗り上がりによる曲線外側への脱線を防止できなかったものと推定される。

線路上の痕跡等

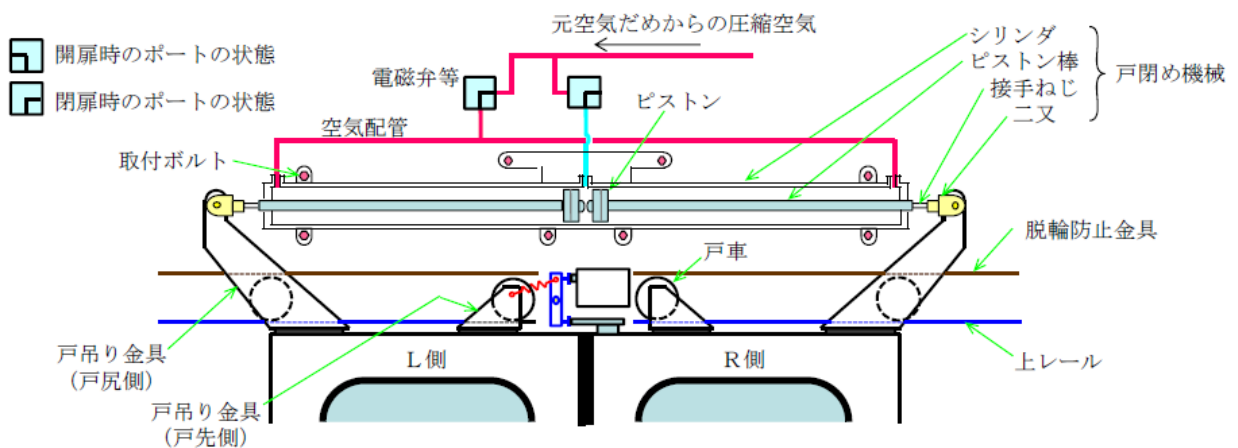
戸閉め機械と戸吊り金具等の概略図(1/2)

本件運転士の口述及び戸閉め表示灯と列車の力行に関する仕組みから、本件ドアは、接手ねじの破断によりドアを閉める力が作用しなくなったため、本件列車が惰行で走行中に開いた

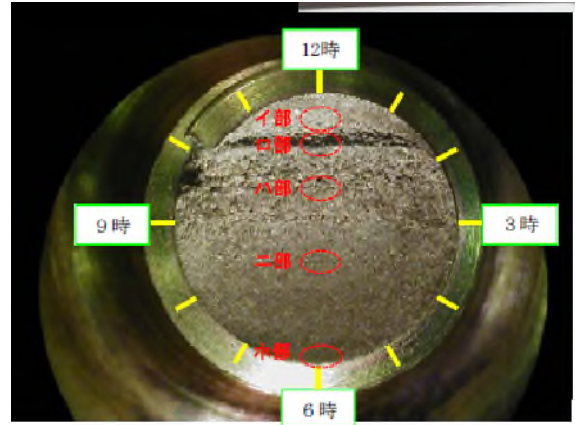
接手ねじの破断面の様相から、接手ねじに上下方向の力による曲げが作用したことにより疲労破壊したと考えられる。また、材料の成分調査の結果、材料には図面指定とは異なる硫黄快削鋼が用いられていたと推定される。

ピストン棒側の破断面

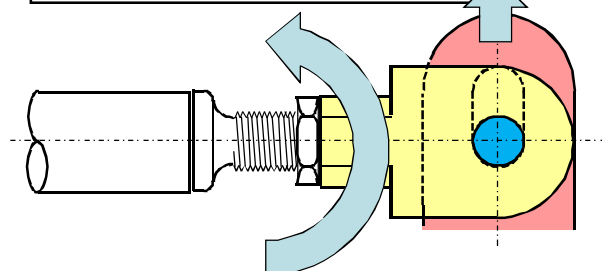
戸当たり衝撃の際に、戸吊り金具の穴の摩耗部分にピンがはまり込むことなどと、戸当たり衝撃によりドアが振動することなどが複合し、二又を上下方向に変位させる可能性があることにより接手ねじに曲げが作用する状況が発生すると考えられる。

戸吊り金具が上昇すると、ピンを介して二又を上へ押す力が作用する  
接手ねじに曲げが作用する

ピンと戸吊り金具の長穴の下端との隙間が小さい場合

再発防止のためには、(4)のような状況にならないように、部品相互の寸法管理、取付時の適切な調整及び摩耗部分の修繕が必要であると考えられる。

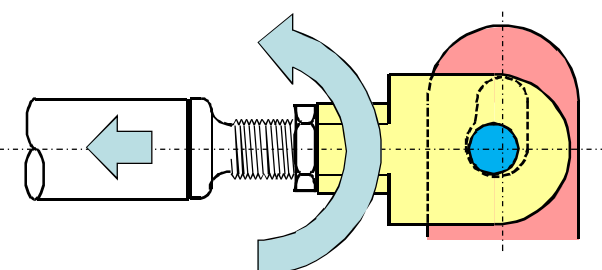
戸吊り金具の長穴が摩耗している場合

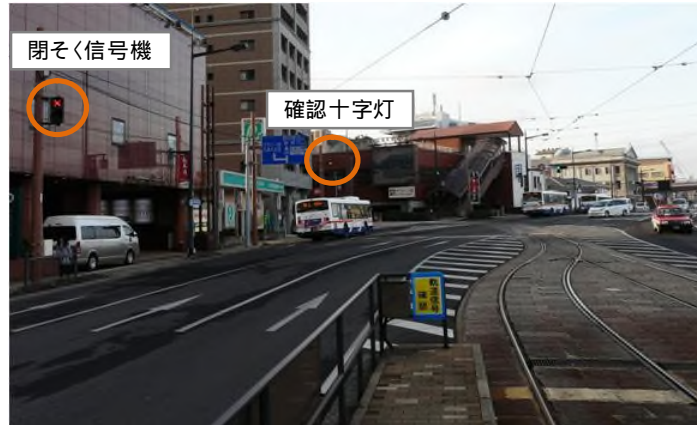
石橋行きホームを現在の位置に移設したことにより、閉そく信号機の見通しが悪化したこと、かつ、閉そく信号機の進行信号の灯色と確認十字灯の灯色が同色のため誤認しやすいものであること、

閉そく信号機の見通し状況

なお、第 1204 号車担当運転士が信号冒進をしたことについては、信号確認のために行う指差喚呼を、意識を持たずに漫然と行っていたものと考えられるとともに、車両の運転席から正面を向いた場合に、閉そく信号機は左方に視線を移す位置に建植されており、確認十字灯は正面方向に建植されていたことから閉そく信号機の進行信号と誤認したことで、信号冒進したものと推定される。さらに閉そく信号機の進行信号である矢印の灯色と確認十字灯の十字の灯色が同色であったことが、誤認したことに関与した可能性が考えられる。
