## 事例2

### 突風によりダイビング船の錨索が切断し、圧流されてさんご礁に乗り揚げ

概要：本船は、船長ほか22人（インストラクター3人、アルバイト1人及びダイビング客18人）が乗船し、都屋漁港南方沖の伊奈武瀬のダイビングポイントで双錨泊中、突風によって右舷船首の錨索が切断し、さらに、左舷船首錨が外れて風下に圧流され、平成22年9月18日10時15分ごろ伊奈武瀬の南東端に乗り揚げた。死傷者はいなかった。

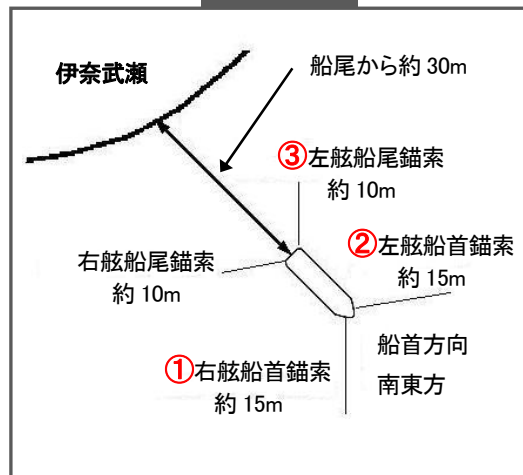
##### 錨泊図

伊奈武瀬のダイビングポイントに到着、船長は船首を南東方に向けて双錨泊とし、さらに左右の船尾からも錨を入れ、計4点で錨泊した

雨が降り始め、ほぼ同じ頃に風速約 20m/s の突風を伴う南東風が吹き、右舷船首錨の錨索 (①) が切れた

再び突風が吹いたときに左舷船首錨を引っ掛けていた岩が崩れて錨 (②) が外れ、船首が左にまわり、風下の伊奈武瀬に向けて圧流され始めた

船長は、船首が伊奈武瀬に向いたので、左回頭して同瀬から離れようとし、左舷船尾錨の錨索がプロペラに絡まないようにするために同錨索を放ち、右舷主機を前進、左舷主機を後進としたところ、同錨索 (③) が左舷側のプロペラに絡んで左舷主機が停止し、右舷主機だけでは左回頭ができないので右舷主機を停止した

- ・船長は、アンカーリング（ダイビングをさせるために錨泊すること）する場合にはいつもは単錨泊としていたが、台風の接近に伴って沖では強風が吹いており、積乱雲が発達すると突風が吹くことがあるので双錨泊とすることとした
- ・主錨となる右舷船首錨索を右舷船首から、左舷船首錨索を左舷船首から出し、さんご礁を傷つけないようにするためにインストラクターが左右の船首錨の四爪錨2個を手で運んで潜水して錨を岩に引っ掛け、それぞれの錨索を岩に2回巻き付けて双錨泊した
- ・さらに、船体の振れ回りを防ぐため、左舷船尾及び右舷船尾からそれぞれ錨索を出し、船首錨索と同様の方法で計4点で錨泊した

- 台風により荒天が予想される場合又は気象警報、注意報が発表されて荒天が予想されるときには、出航を中止すること。
- 風下にさんご礁などの浅所が存在する場所では、できる限り錨泊を避けること。
