### 事例3

## 急激に発達した積乱雲に進入して乱気流に遭遇し、機体の動揺により客室乗務員が負傷

概要：A社所属ボーイング式777-200型機は、平成24年7月5日（木）、同社の定期便として、仁川国際空港（韓国）を離陸し、成田国際空港に向け飛行中、14時18分、成田国際空港の北約150km、高度約23,000ftにおいて機体が動揺し、機体の最後部ギャレーで作業をしていた4名の客室乗務員は、突然の機体の動揺により、2回続けて、宙に浮いて、床に叩きつけられた。これにより、1名の客室乗務員が重傷、3名の客室乗務員が軽傷を負った。

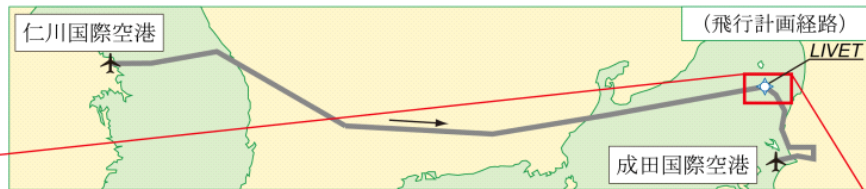
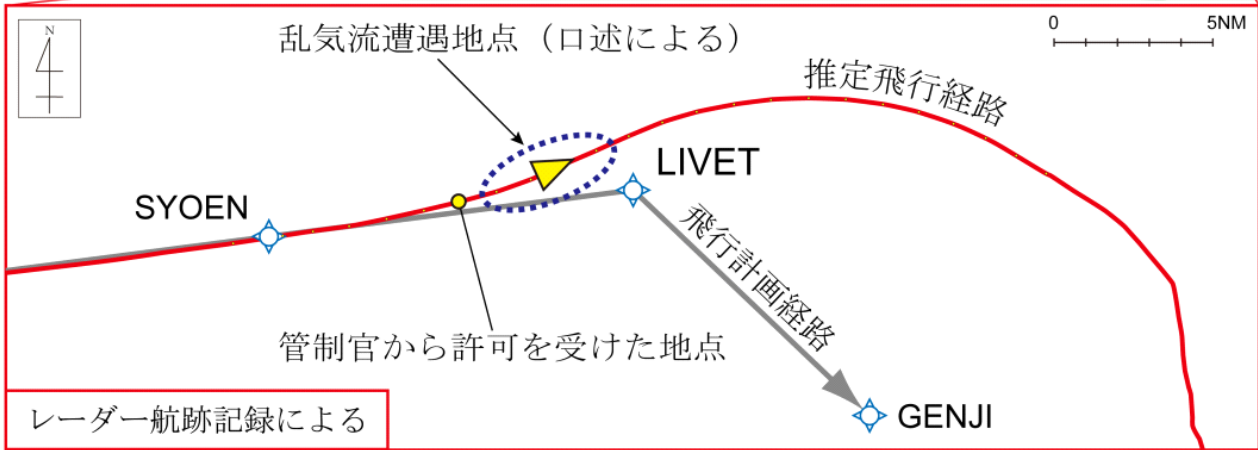
#### 推定飛行経路図

同機がLIVET（推定飛行経路図参照）の手前を降下中、右側に小さな積乱雲を発見したとき、機上搭載の気象レーダーでは弱いエコーとしてグリーンで表示されていた  
積乱雲回避のため、針路変更の必要が生じ、管制官から許可を受けて左側への迂回飛行を開始した

迂回中、雲の一部に進入しモデレート（並）の乱気流に遭遇した  
機体の急激な動揺により、機体の最後部ギャレーで作業していた4名の客室乗務員が重軽傷を負った

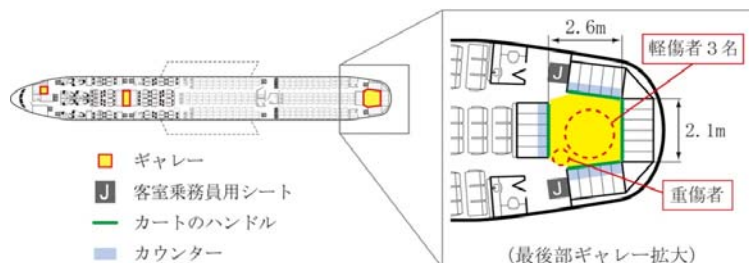
#### 負傷した4名の客室乗務員が作業していた最後部ギャレーの状況

- ・機体の動揺に備えた専用の手すり等は設置されていない
- ・手すり等の代わりに利用できる固定物としては四方の下部に収納されているカートのハンドル及びカウンター等がある  
（事故発生当時、カートは全て収納された状態であった）
- ・負傷した客室乗務員の位置からカートのハンドル等までの距離はやや遠い状況であった

最後部ギャレーで作業をしていた4名の客室乗務員は、事前に機長から乱気流に関わる連絡がなく、突然、機体後部が沈んだため、**宙に浮き、周りの固定物につかまることができなかったものと考えられる**

＞A社は、本事故発生後、フライトアテンダントオペレーションズマニュアル（予期せぬ乱気流時の対応方法）の内容を強化した。

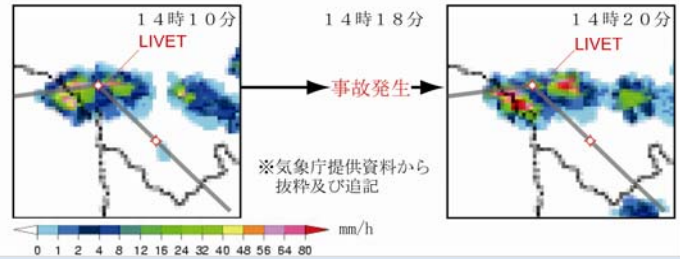
レーダーエコー図（強度：降水強度を表す）

事故発生時刻前**14時10分**及び発生直後**14時20分**のレーダーエコー図によれば、**この間にエコー強度が増し、エコー頂高度が26,000ft以上に達していた**

同機が迂回した積乱雲は、**事故発生時刻直前か**

ら急激に発達したものと推定される。同機は、積乱雲を避けようとして迂回したが、雲の一部に入ってしまった、その擾乱に遭遇したものと考えられる
