**船尾甲板上でクーラーボックスに腰掛けていた釣り客が落水して死亡**

概要：本船は、船長(70 歳)が 1 人で乗り組み、釣り客 3 人を乗せ、僚船にえい航されて帰港中、左舷方からの波を受けて船体が右舷側に傾斜した際、釣り客 1 人が落水し、死亡した。

**本船 (遊漁船)**  
 総トン数：2.88 トン  
 L r × B × D：9.50m × 1.90m × 0.73m

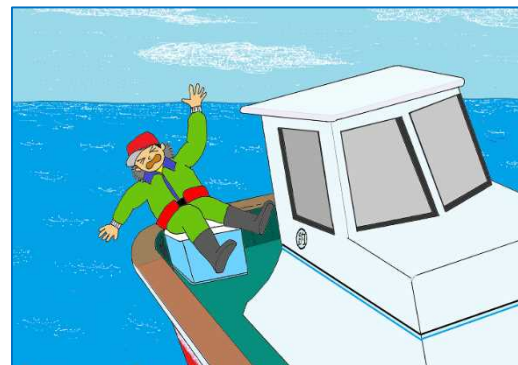
釣り客 A は、後部甲板右舷側で※クーラーボックスに腰を掛けていた

※ブルワークより約 3cm 高い

体を支えるものがなく、落水したものと考えられる

本船は、左舷正横方からの波を受けて右舷側に傾いた

- ・釣り客には、船体の動揺に備えて船内に座る、固定されているものにつかまるなどしてもらうこと。
- ・釣り客が救命胴衣を適切に着用していることを確認すること。
- ・船体動揺による落水を防ぐため、脱着可能な柵等を設置することが望ましい。

落水防止柵の設置イメージ
