### 3. 事故調査事例

#### 事例1 (第一種踏切)

#### 列車が接近している状況で、トラックが踏切内に進入して列車と衝突

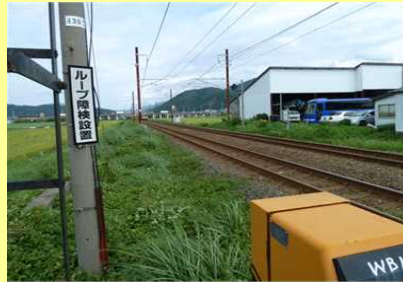
#### 踏切付近からの列車方向の見通し

本件トラックの踏切進入時の列車方向の見通しを本件踏切付近から確認したところ、**見通しは良好であった**。また、本件踏切右側の道路には本件踏切の**見通しを支障するようなもの**はなかった。
