操船経験の浅い当直者が自動操舵装置のダイヤルを回して避けようとし、押船列と衝突

概要：貨物船A船は東進中、押船B船は、はしけ(全長101.4m)を嵌合してB船押船列を構成し、北進中、大分県姫島北東方沖において、A船とB船押船列とが衝突した

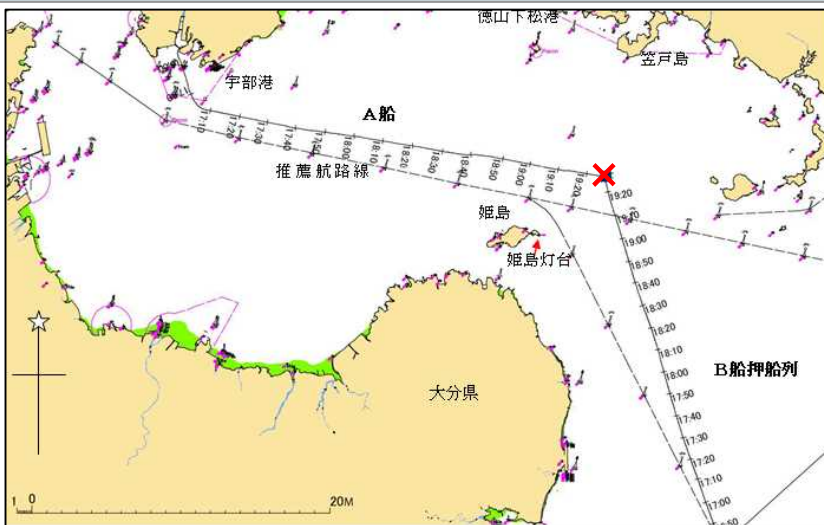
操船者Aは、操船経験が浅く、自動操舵及び手動操舵の特性について把握していなかったことから、自動操舵装置の設定ダイヤルを回して左転を始めたところ、B船が発したせん光を認め、更に同ダイヤルを回して左転を続けた

操船者Aは、自動操舵装置の設定ダイヤルを回して右転を始め、機関を微速力前進とし、また、航海士Bは手動操舵に切り替えて右舵一杯を取ったものの、A船とB船引船列とが衝突した

一般的な自動操舵装置は、航路ではなく、船首方位だけを制御するものであり、また、舵角リミッターが働いて最大舵角が制限されますので、船舶を避けることに適していませんね。

- ・航海当直中における責任体制を明確にしておくこと
- ・相手船の船名が把握できている場合、VHF無線電話を積極的に活用すること
