重大インシデント要因の解析

原因：本重大インシデントは同機が新潟空港滑走路 10 に着陸した際、機長が疑念を持ちつつも滑走路末端灯を交差滑走路 04/22 手前のストップバー・ライトと解釈し、十分に減速しないまま赤色灯火に近づいていったため、その先に滑走路がないことに気付いたときには同機は滑走路に止まりきれず、オーバーラン（滑走路終端から逸脱）したものと推定される。

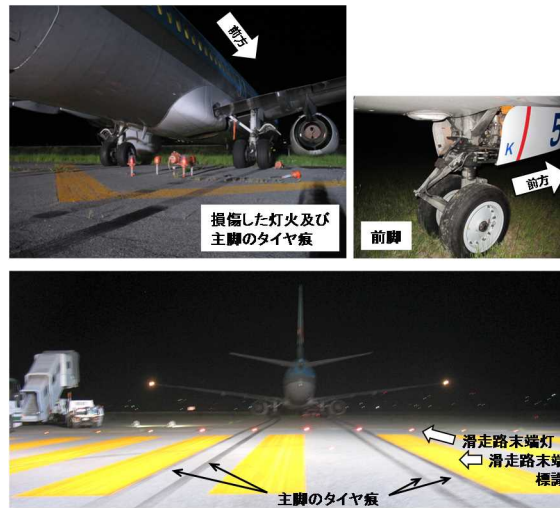
機長は1年半以上新潟空港へ飛来しておらず、副操縦士は夜間の新潟空港滑走路10への着陸は初めてであり、交差滑走路を有する新潟空港に慣れていなかった

夜間着陸のため視認できる地上目標物等が限られる中、着陸後の減速操作や離脱誘導路の確認等、ワークロードが高く、速度感覚がつかみにくい状態であったと推定される

管制官からの「cross runway 04/22」の意味を理解できなかった

機長は、すでに着陸の許可を得て滑走路全体の使用が認められているのに、タワーから滑走路04/22を横断する指示があったことなどから、その意味を理解できず、「滑走路離脱後の地上走行のための交差滑走路横断許可」ではなく、「着陸滑走中の交差滑走路の横断許可」と捉え、管制官の意図を誤認したものと思われる

滑走路04/22との交差位置を把握しにくかったため、まだ前方にあるものと考えていた交差位置を探しながら走行を継続していた

誘導路P3とB1の間には交差滑走路04/22があるが標識や灯火は設置されておらず、特に夜間において滑走路10を着陸滑走する場合、交差位置を把握するにはその滑走路灯に頼らざるを得ないため、交差位置を把握しにくかったものと考えられる

滑走路内で止まりきれず、オーバーランした

機長は、滑走路04/22の交差位置の手前にいると考え、前方に見えていた赤色灯火(滑走路末端灯)を滑走路04/22手前のストップバー・ライトとして解釈し近づいていったものと考えられる
また、マニュアルブレーキによる減速操作が不足していたものと考えられる
