バラスタンの空気管から海水が流入し、船体の傾斜が増大して転覆、沈没

本船（ケミカルタンカー）

総トン数：499トン
L×B×D：64.80m×10.00m×4.50m
進水年月：平成15年12月

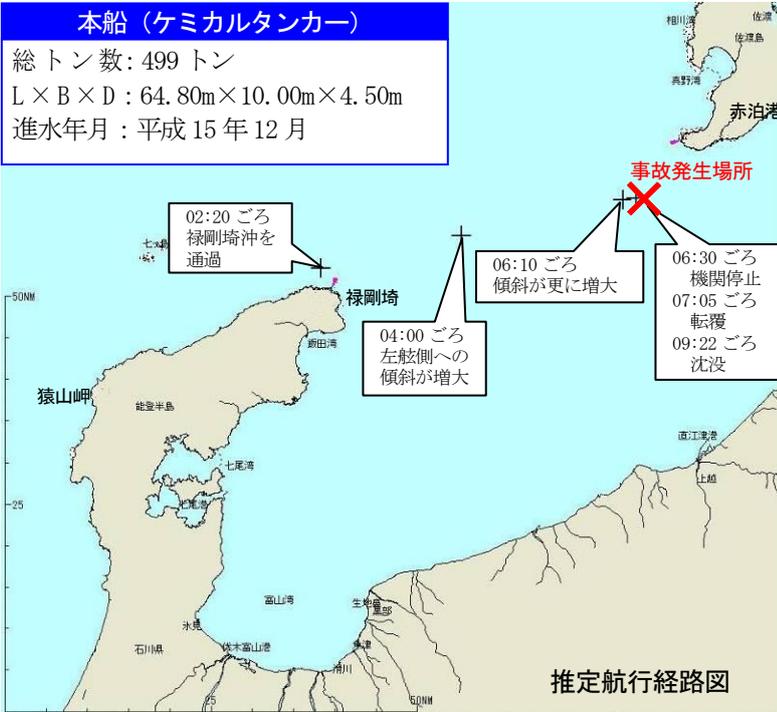
概要：本船は、船長ほか4人が乗り組み、酢酸ビニルモノマー約1,000tを積載し、大分県大分空港沖から石川県珠洲市（能登半島）禄剛埼沖を経て新潟県佐渡市（佐渡島）赤泊港に向けて東北東進中、転覆し、平成23年1月9日09時22分ごろ沈没した。
機関長が死亡し、船長が行方不明になった。

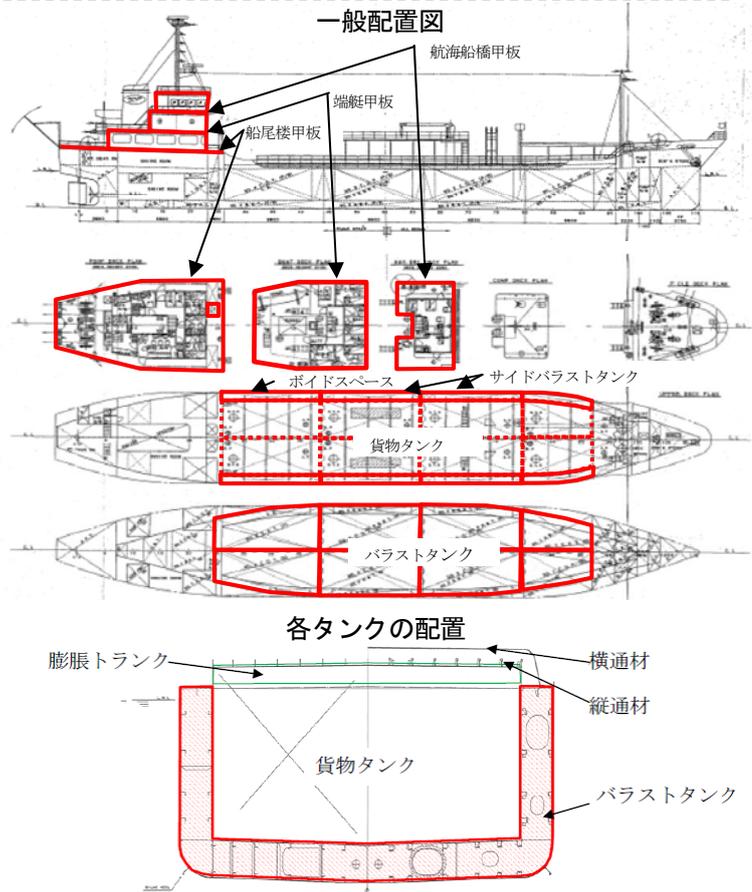
空気管の管頭金物について

左斜め追い波の状況で航行中、左舷側バラスタンの空気管（※1）の管頭金物（※2）の浸水防止機能が働かなかつたため、上甲板左舷側及び膨脹トランク（※3）上の左舷側に海水が打ち込んで滞留状況が継続するようになるとともに、左舷側バラスタタンクへ海水が流入して左舷側への傾斜が増大し、同空気管の管頭金物が繰り返し没水するようになり、同空気管から左舷側バラスタタンクへの海水の流入が継続して左舷傾斜を増大させ、転覆して沈没したものと考えられる

- ・本船は、平成21年2月の定期検査で、空気管の検査を受検していた
- ・本船乗組員は、平成22年11月の航海において発生したバラスタタンクへの浸水に対し、空気管からの浸水防止対策を検討していたが、対策が講じられていなかったものと考えられる
- ・浸水防止機能が働かなかつたものと考えられる

ディスクフロートが浮上することにより、海水の流入を防ぐ

乾舷が小さく、膨脹トランク上に波が打ち込む状態で航行する船舶は、上甲板及び膨脹トランク上に波が打ち込み、海水が滞留して船体が傾斜し、上甲板上に設置された空気管からバラストタンクに海水が流入することがあることから、船舶所有者及び船舶運航者に対して空気管の管頭金物の整備を十分に行うよう指導すること。

国土交通省海事局は、船舶所有者及び船舶運航者団体に対して、空気管の管頭金物の保守整備を十分に行うよう指導した。

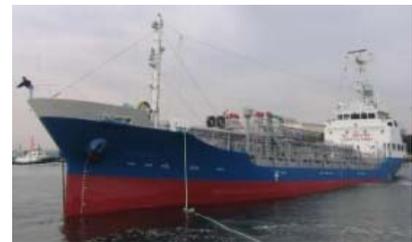
本船

左舷側バラストタンクの空気管及び燃料油サービスタ
ンクの空気管の管頭金物が、繰り返し没水して左
舷側への傾斜及び横揺れが増大し、左舷側バラスト
タンクへの海水の流入が継続していた

速力約9.0knで左旋回して
波に向首しようとしたが、
できなかった

ポンプルームの出入口ハッチ
が海水に没していたので、バラ
スト排水ができなかった

燃料油サービスタンクに海水が入り、主機が停止、
次いで発電電動機が停止した
