重大インシデント調査事例（鉄道）

列車が出発したにもかかわらず、出発信号機が停止現示に切り替わらず進行現示のままであった状態が複数回発生

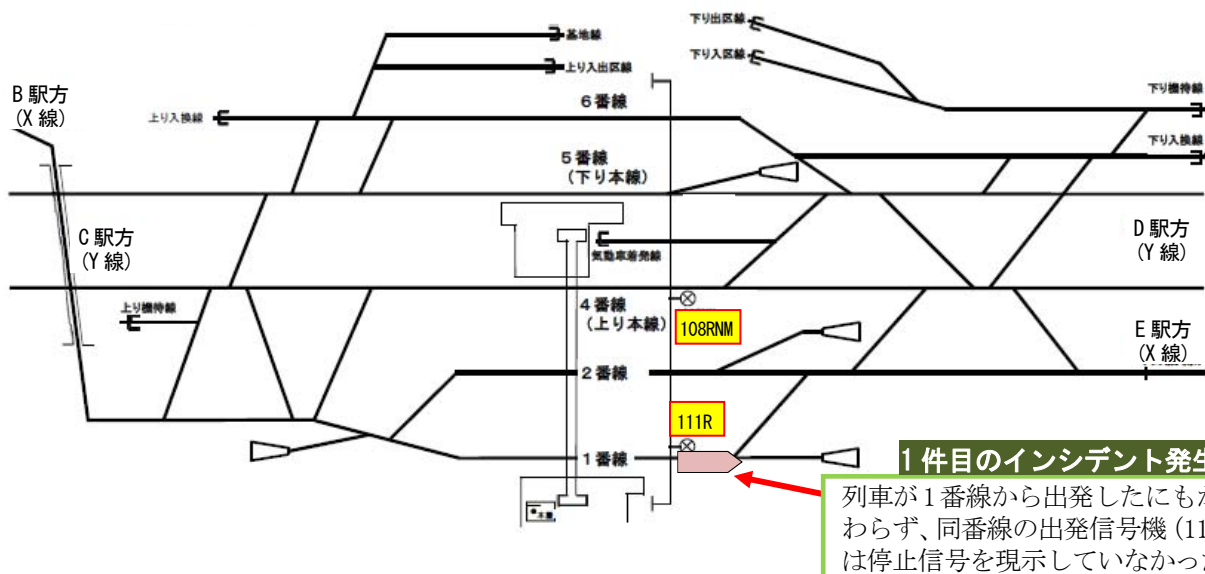
A 駅構内の概要図

A駅の信号扱室で信号を扱っていた社員（信号扱い者A）は、列車が1番線から出発したにもかかわらず、表示盤にある同番線の出発信号機（111R）の表示灯が停止現示を示す滅灯状態にならないことを認めた。この時、出発信号機は停止信号を現示していなかった

信号扱い者Cは、列車が4番線から出発したにもかかわらず、表示盤にある同番線の出発信号機（108RNM）の表示灯が停止現示を示す滅灯状態にならないことを認めた。この時、出発信号機は停止信号を現示していなかった

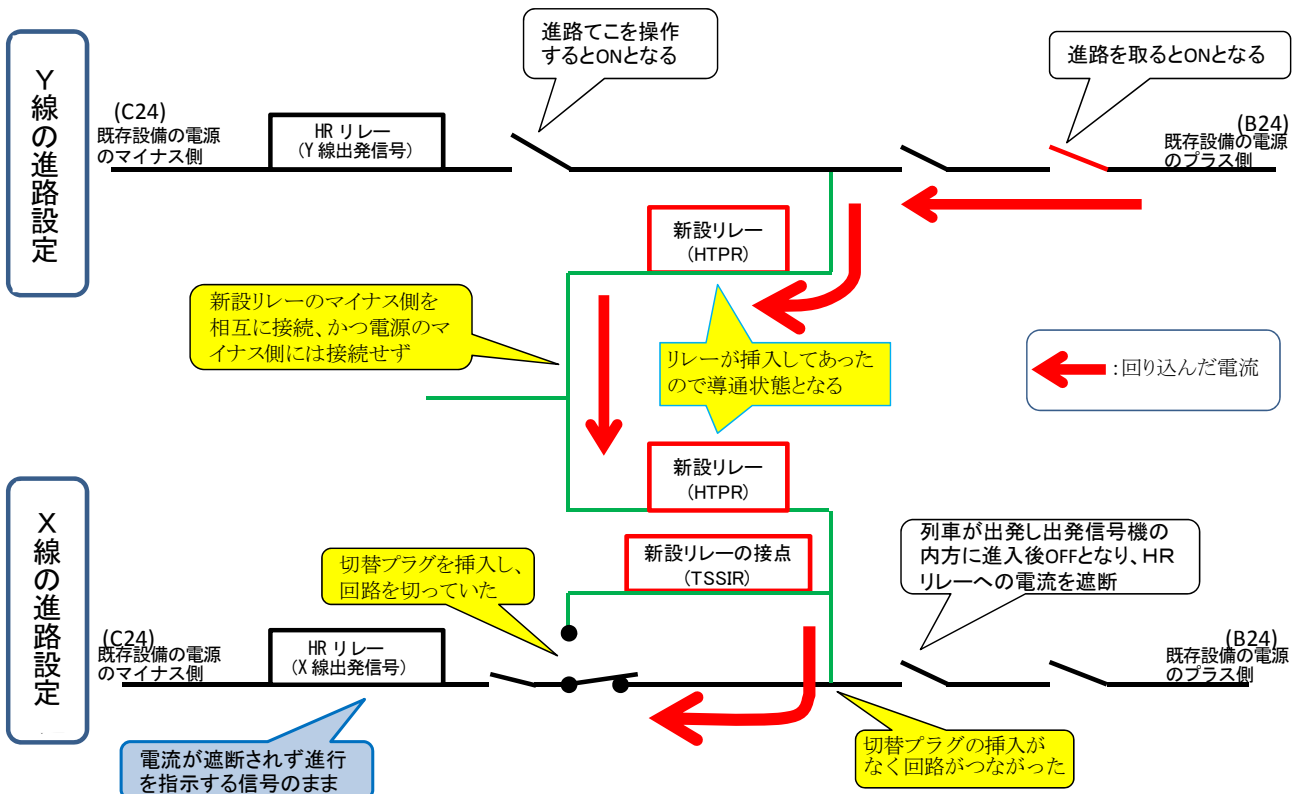
配線作業によって電流の回り込みが発生したメカニズム

4件のインシデントは、いずれも信号設備の改良工事に起因するもので、設備面から見た発生メカニズムは4件ともほぼ同一のものである。すなわち、既設設備に新たなリレー回路を増設する配線工事において、不適切な方法によって配線工事を行ったため、X線とY線の進路を同時に構成した場合に出発信号機の信号制御リレーに電流が回り込む回路が構成され、信号機の内方の軌道回路に列車が進入しても、停止信号が現示されない状態になったものである

- ▶各新設リレー（HTPR ※2）のマイナス側を互いに接続する配線が行われていた
- ▶各新設リレー（HTPR）等がリレー架に挿入されていた
- ▶継電器室内での各新設リレー（HTPR）のプラス側を既設設備の電源のプラス側（B24側）に接続する配線の際に切替プラグが挿入されておらず、回路が常時つながった状態になっていた

これらの要因が、改良工事によってX線とY線の進路を同時に構成させた際に、X線の信号制御リレー回路に電流の回り込みが発生する回路が構成され、X線の出発信号機の内方の軌道回路に列車が進入しても出発信号機が停止現示に変化しない状態を生じさせたものと考えられる

- (1) 切替プラグの挿入箇所など、既設設備に影響を与えない方法について、明確なルールを定めてそれを厳守すること。
- (2) 工事の施工が列車運行の安全に影響を及ぼさないかどうか、配線図面上でのチェックを確実にを行い、それが確認されるまで工事を施工しないことを厳守すること。
- (3) 配線工事の監督を行う者と工事を請け負う者は十分な打合せを行い、工事施工における安全の確保が確認されるまでは工事を実施しないことを厳守すること。
- (4) 信号扱い者など列車の運行をつかさどる社員に対し、停止現示となるべき信号機が停止現示にならない事象などの安全上の問題点や緊急対応の必要性について再教育するとともに、列車の運行をつかさどる社員同士が引継内容を確実に確認し合う仕組みを検討すること。
