事例3

クロロホルムの揚げ荷終了後、乗組員が、クロロホルムガスを吸入してバラストポンプ室で意識不明になった

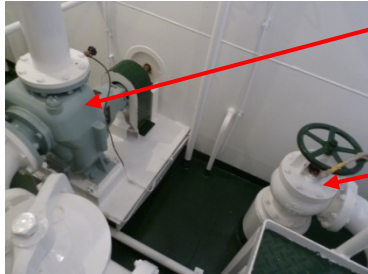
バラストポンプ

海水取入弁

一機士は、機関員が戻ってこないで、バラストポンプ室に入ったところ、海水取入弁付近で倒れて意識不明になっている機関員を発見した

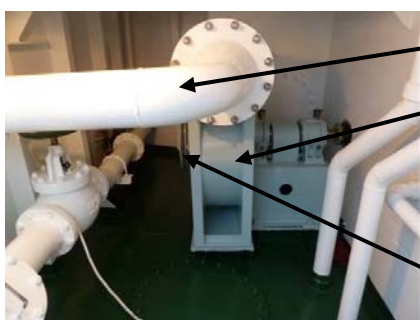
クロロホルムガス流入経路図

両舷の4番貨物タンクの貨物配管とバラストポンプ室にある送風ファンの吸入口との間は送風配管を経て通気できる状態となり、貨物配管中のクロロホルムガスが、同室で運転中の排気ファンによって吸引され、送風ファンの吸入口からバラストポンプ室に入り、空気より重いクロロホルムガスが同室の底部に滞留することとなった

送風配管
送風ファン
排気ファン
送風ファンの吸入口

貨物配管中のクロロホルムガスが排気ファンによって吸引され、送風ファンの吸入口からバラストポンプ室に流入したものと考えられる

船舶所有者又は運航者は、貨物ポンプ室がなく、バラストポンプが設置してある場所（バラストポンプ室）に貨物タンクへ送風する送風ファンの吸入口がある構造の危険物を輸送する船舶について、以下の対策を採ることが望めます。

- (1) バラストポンプ室に入室する際は、有害ガスが存在する可能性がある貨物タンクや貨物ポンプ室に入る場合と同様に酸素濃度の計測及び有毒ガスの検知を行うよう乗組員に徹底すること。
- (2) 乗組員の危険が予想される船内作業については、作業内容を把握するとともに、作業時における安全確認及び作業に係る手順を定め、乗組員に対して同手順を指導し、遵守させること。

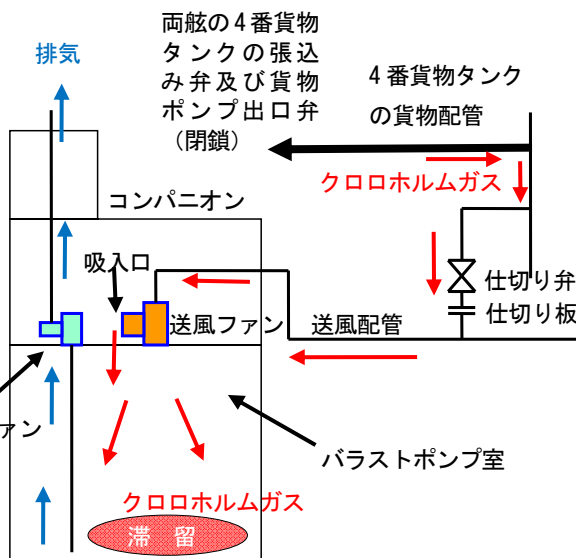
貨物配管と送風配管との間で通気できる状態となった状況

一機士が、バラストタンクへの注水のため、バラストポンプを運転したのち、両舷の4番貨物タンクの貨物配管と送風配管との間を区切っている仕切り板及び仕切り弁を開放した

本事故当時の貨物配管中の張込み弁及び貨物ポンプ出口弁の開閉状態は、通常、荷役が行われていないときは閉鎖されている

危険物を輸送する船舶においては、危険物に係る貨物タンクの洗浄や送風、弁の開閉等が適切に行われるよう、作業手順等を定めて乗組員に遵守させるとともに、バラストポンプ等が設置され、配管等の状況から有害ガスの流入が予測される場所に入る場合には、酸素濃度の計測及び有毒ガスの検知を徹底することが必要です。
