### 3. 事故事例

#### 事例1 乗組員が網を揚収中にサイドローラに巻き込まれた事故

## 事例2 裏こぎ作業中に揚網ローラに巻き込まれた事故

### 事例3 定置網の網起こし作業中にローラとロープの間に手が挟まれた事故

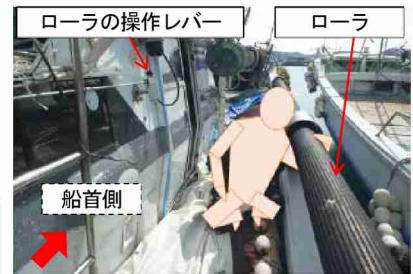
漁労長は、回転中の船尾側のローラとブルワークの隙間に左手を入れてローラに網を固定しようとした。

漁労長のゴム手袋の指先部分が揚収中の網と回転している船尾側ローラとの間に挟まれ、その後、左手に続いて左腕が巻き込まれた。

原因：本事故は、夜間、本船が、錨泊して揚網作業中、魚汲み準備作業の際、漁労長が、単独で、ゴム手袋を着用し、船尾側ローラが回転した状態で船尾側ローラに網を固定しようとしたため、ゴム手袋の指先部分が揚収中の網と回転している船尾側ローラとの間に挟まれ、その後、左手に続いて左腕が船尾側ローラに巻き込まれたことにより発生したものと考えられる。

- ローラの操作レバー担当者をつけ、常時、作業状況を監視させること。
- 網の固定を行う際、ローラを停止させ、網を固定する作業者と操作レバー担当者とは連携して作業を行うこと。
- 網の固定を行う際、手袋を外すこと。

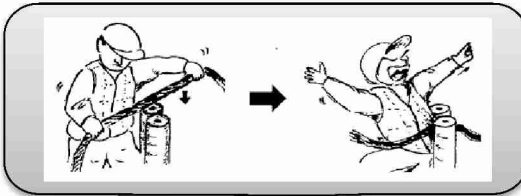
甲板員Aは、船長が、網船の漁労長と無線通信中に、ロープを回収しようと揚網ローラを始動した。

甲板員Aは、揚網ローラの前方に立ち、ロープを揚網ローラの上から押し込んで挟ませようとしたところ、着用していた救命胴衣および上半身を揚網ローラに巻き込まれた。

原因：本事故は、夜間、甲板員Aが、揚網ローラにロープを挟み込ませる際、1人で回転させた揚網ローラの前方に立ち、揚網ローラの上からロープを押し込んで挟みこませようとしたため、着用していた救命胴衣および上半身が揚網ローラに巻き込まれたことにより発生したと考えられる。

- 甲板機械の使用に当たっては、取扱説明書を熟読するとともに、注意事項を厳守すること。

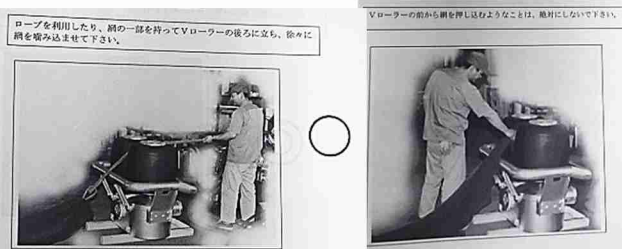
揚網ローラ取扱説明書

甲板員Aは、**揚網ローラの取扱説明書に書かれた注意事項を読んでいなかった**。

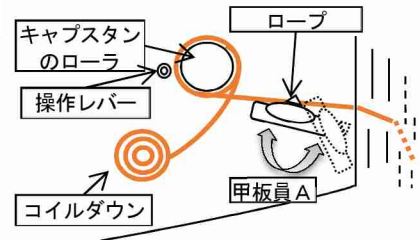
上から見た図

甲板員Aは、キャプスタンの右舷船尾側に立ち、箱網の引き揚げようの手綱を船首方に身体を向け、箱網を破かないように右舷側に寄って海中を見たり、キャプスタン側に寄り、端末側のロープのコイルダウンを繰り返していた。

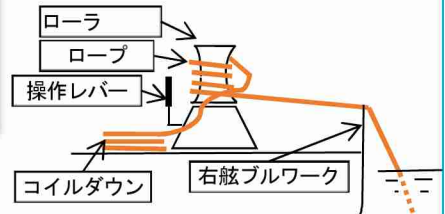
船尾から見た図

甲板員Aは、端末側のロープを右手で箱網側のロープの上から外そうと、ロープを右手に持ちかえようとしたところ、右手のゴム手袋の中指が箱網側のロープとローラの間に挟まれたと思ったとき、続いて右手を挟まれた。

原因：本事故は、夜間、甲板員Aが、ロープをローラに巻いて巻き揚げている際、左手で持っていた端末側のロープが箱網側のロープの上に垂れ下がり、絡まって逆巻き状態になりそうな感じがしたので、端末側のロープを右手で箱網側のロープの上から外そうとしたとき、箱網が上がってくる状況を見ていたため、箱網側のロープとローラとの間に右手を挟まれたことにより発生したものと考えられる。

- 動いているローラにロープを手で巻いて巻き揚げている際は、ロープを持っている手元をよく見ること。
- ローラでロープを巻き上げる際は、ローラに巻かれる側のロープとローラから出ていくロープとが交差しないようにして行うこと。

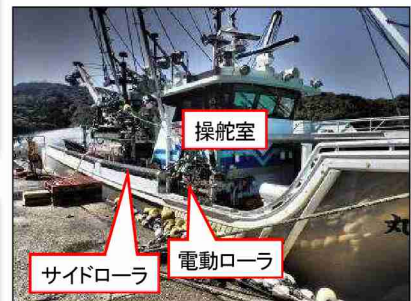
甲板員Aは、仮止め索から網が外れ落ちたので、網を右手で持って回転中の電動ローラの仮止め索に引っ掛けようとしたところ、網と共に右手が電動ローラに巻きこまれた。

原因：本事故は、夜間、甲板員Aが、取込み作業中、電動ローラを回転させた状態で仮止め索に網を引っ掛けようとしたため、右手が網と共に同ローラに巻き込まれたことにより発生したものと考えられる。

- 電動ローラで網の取込み作業を行うに当たり、仮止め索に網を引っ掛ける際には、ローラの回転を停止させること。
- 船長は、乗組員の作業状況を把握し、危険な作業を行わないよう注意喚起または指導すること。
- 電動ローラで網の取込み作業を行う場合、可能な限り、2人態勢で作業を行い、異常があった際にはローラの回転を直ちに停止できる作業体制をとることが望ましい。

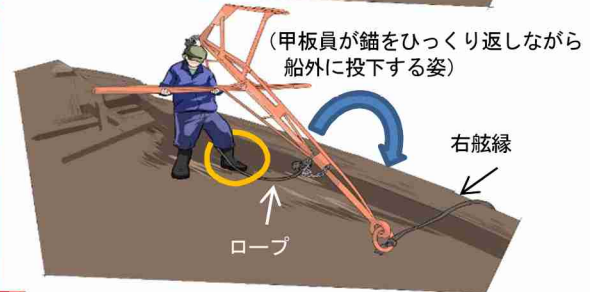
甲板員は、錨を両腕で持ち上げ、勢いをつけて投下しようとして無意識に左足を上げ、ロープをまたぐ体勢となったまま、錨を船外に投下したところ、左足がロープと右舷縁との間に挟まれた。

原因：本事故は、本船が、投錨作業中、甲板員が、船長の合図で錨を両腕で持ち上げ、勢いをつけて投下しようとした際、無意識のうちに左足を上げて右舷縁の方に踏み込んでしまい、左足がロープをまたぐ体勢となったため、左足がロープに引っ掛かったまま、船外に投げ入れた錨の重さで張力がかかり、ロープと右舷縁との間に挟まれたことにより発生したものと考えられる。

- ・ 足などに引っかかるおそれのあるロープ等は、船外に出すなど、できる限り甲板上に置かないこと。
- ・ 足元にあるロープなどの位置を十分確かめたうえで作業にかかること。
- ・ ロープをまたぐことがないよう足元に十分注意しながら行うこと。
