無人で係留中、上甲板船首部でコンセントに接続して巻いて置かれていた水中ポンプの電気配線が短絡して火災が発生した事例

事故の概要：本船（漁船、総トン数13トン、16.45m(Lr)、船質：FRP、ディーゼル機関、出力：569kW）は、係留中に火災が発生した。

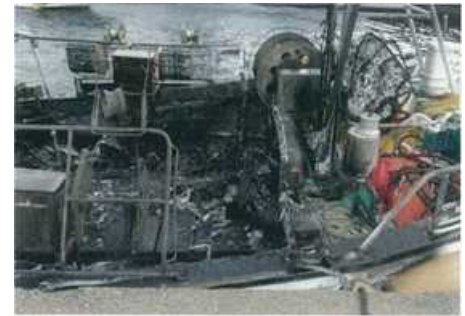
船首部の焼損状況

事故前の状況：本船は、24V用コンセントが上甲板の右舷船首部に設けられ、**水中ポンプ用の電気配線が巻かれた状態**で置かれており、本事故当時、**通電状態**であった。**約2年前から**水中ポンプ用配線を含めて**電気系統の絶縁抵抗が計測されていなかった**。

原因：本事故は、夜間、本船が、漁港に無人で係留中、船首部中央付近の水中ポンプ用配線が短絡したため、配線被覆から出火したことにより発生したものと考えられる。

本船は、**通電状態であった水中ポンプ用配線に発熱を生じて絶縁が低下し**、同配線の導体が短絡して被覆から出火したものと考えられる。

- ・電気配線は、折り曲げたり、巻いたりして置かないこと。
- ・船内を無人にして離船する際は、**配電盤の使用していない機器等のスイッチを切っておくこと**。
- ・電気系統は、付属された設備を含めて**絶縁抵抗を定期的に計測**すること。
