7. 遊漁船衝突事故の事例

1 遊漁船が帰航中、船首方に死角が生じた状態で航行し、漂泊中のプレジャーボートと衝突

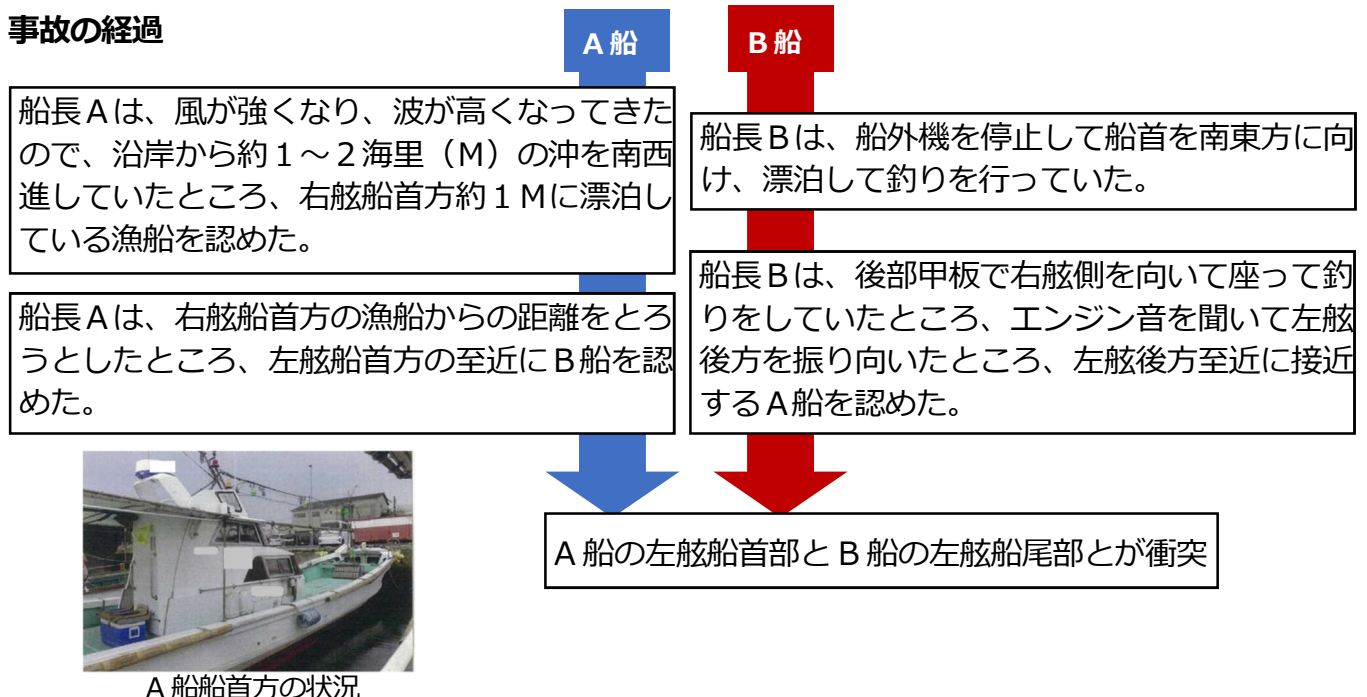
事故の経過

事故の概要：A船（遊漁船、5.4トン、1人乗組み、釣り客6人）が南西進中、B船（プレジャーボート、5トン未満、1人乗組み）は漂泊中、15時30分ごろ、両船が衝突した。
死傷者はいなかった。

- ・船長Aは、A船の船首が波により上下に動揺した際、船首方の視界が妨げられることがあるのを認識していた。
- ・船長Bは、釣りの合間に時々周囲を見回し、右舷船尾方で釣りをしていた船を認めていたものの、釣りに集中していたので、その他の船の存在に気付いていなかった。

原因：本事故は、A船が南西進中、B船が船外機を停止して漂泊中、船長Aが、波高約1.5mの状況下において速力約17ノットで航行を続けたため、船首部が上下に動揺して船首方の視界を妨げ、前路で漂泊中のB船に気付かず、また、船長Bが、釣りに集中していたため、左舷船尾方から接近するA船に衝突直前まで気付くのが遅れ、両船が衝突したものと考えられる。

- ・船長は、船首が波の影響で上下に動揺して船首方の視界が妨げられる場合、前路に航行の支障となる船舶がないものと思込まず、減速するなどして視界を確保すること。
- ・船長は、常時船首方の視界を確保するため、視線を高くした姿勢を取る等すること。
- ・船長は、漂泊中であっても常時適切な見張りを行い、接近する船舶を認めたときには、余裕のある時期に注意喚起を行い、主機を始動して移動するなど、衝突を避けるための措置を採ること。
