第4章 事故事例の紹介

事例1：不適切な操縦に関するもの

事例2：気象（風）に関するもの

事例3：知識・技量・経験不足に関するもの

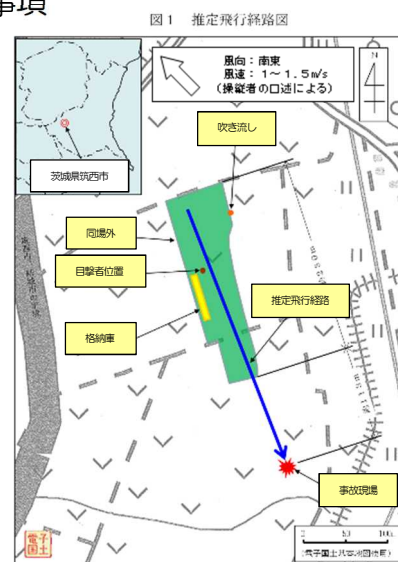
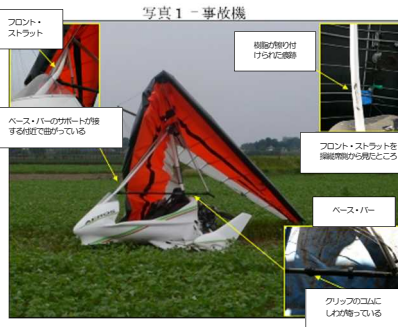
事故概要 操縦者のみが搭乗してA場外離着陸場を離陸して上昇中に、翼のピッチ角が過大となっている状況で推力が減じられたため、タンブリング*に陥り墜落した。機体は大破し、操縦者は重傷を負った。

【原因：不適切な操縦】
 エンジン出力最大で上昇中に翼のピッチが過大となり機速が減少し、操縦者が機速減少を修正しようとしてベース・バーを引き、それに続けてエンジン出力を下げたため、同機は後進して急激に翼前方が下がり、タンブリングに陥って墜落したものと推定される。

【要因：知識・技量・経験不足】
 ・機体製造者発行のマニュアルに記載された1名搭乗時のピッチ角とエンジン出力に関する限界事項及び警告の意味を十分に理解せず、1名搭乗時の飛行では使用制限のある最大出力で離陸、上昇したものと推定される。
 ・体重移動操縦型超軽量動力機は、一般的に、推力の増大に応じて機体全体の上方を向く傾向が増大する。事故機はエンジンを換装したことにより推力が増大しており、これが過大な翼のピッチ角を招くとは認識していなかったと考えられる。

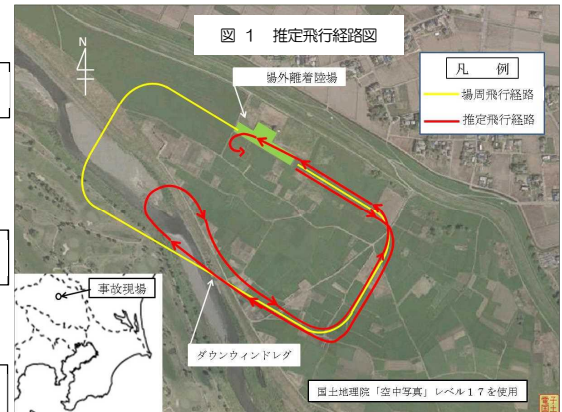
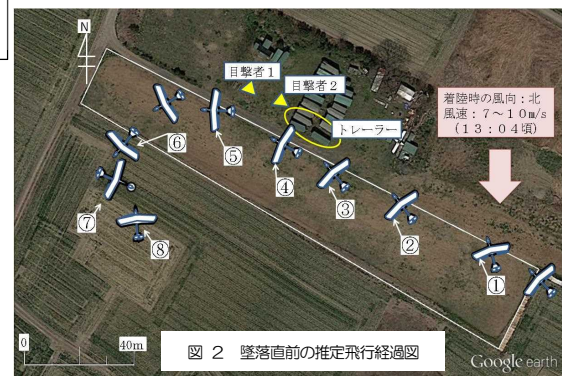
- ・失速速度近くでラダーを大きく踏むと、ラダーを踏み込んだ方向にスピンに入る
- ・プロペラ回転方向が後ろから見て右回りであり、エンジン出力増加により機首が左を向く傾向あり

着陸復行中、失速速度に近い低速の機首上げ状態において、操縦者がエンジン出力を増加させた際、左ラダーを大きく踏み込んだために、同機が高度を失いながら急激に左に傾き墜落に至ったものと考えられる。

- ・失速速度に近い低速の機首上げ状態において、操縦者が左ラダーを大きく踏み込んだのは、トレーラーへの衝突を回避しようとしたことによるものと考えられる。
- ・トレーラーに近づいて行ったのは、強い右横風を受けて右に偏向した機体を操縦者が適切に操舵できなかったことによるものと考えられる。
- ・トレーラーが本来障害物があってはならない範囲に置いてあったことが復行操作に関与したと考えられる。
- ・接地間際の大きな修正操作は危険を伴うので、機首が右に偏向した時点で復行を考慮すべきだったと考えられる。

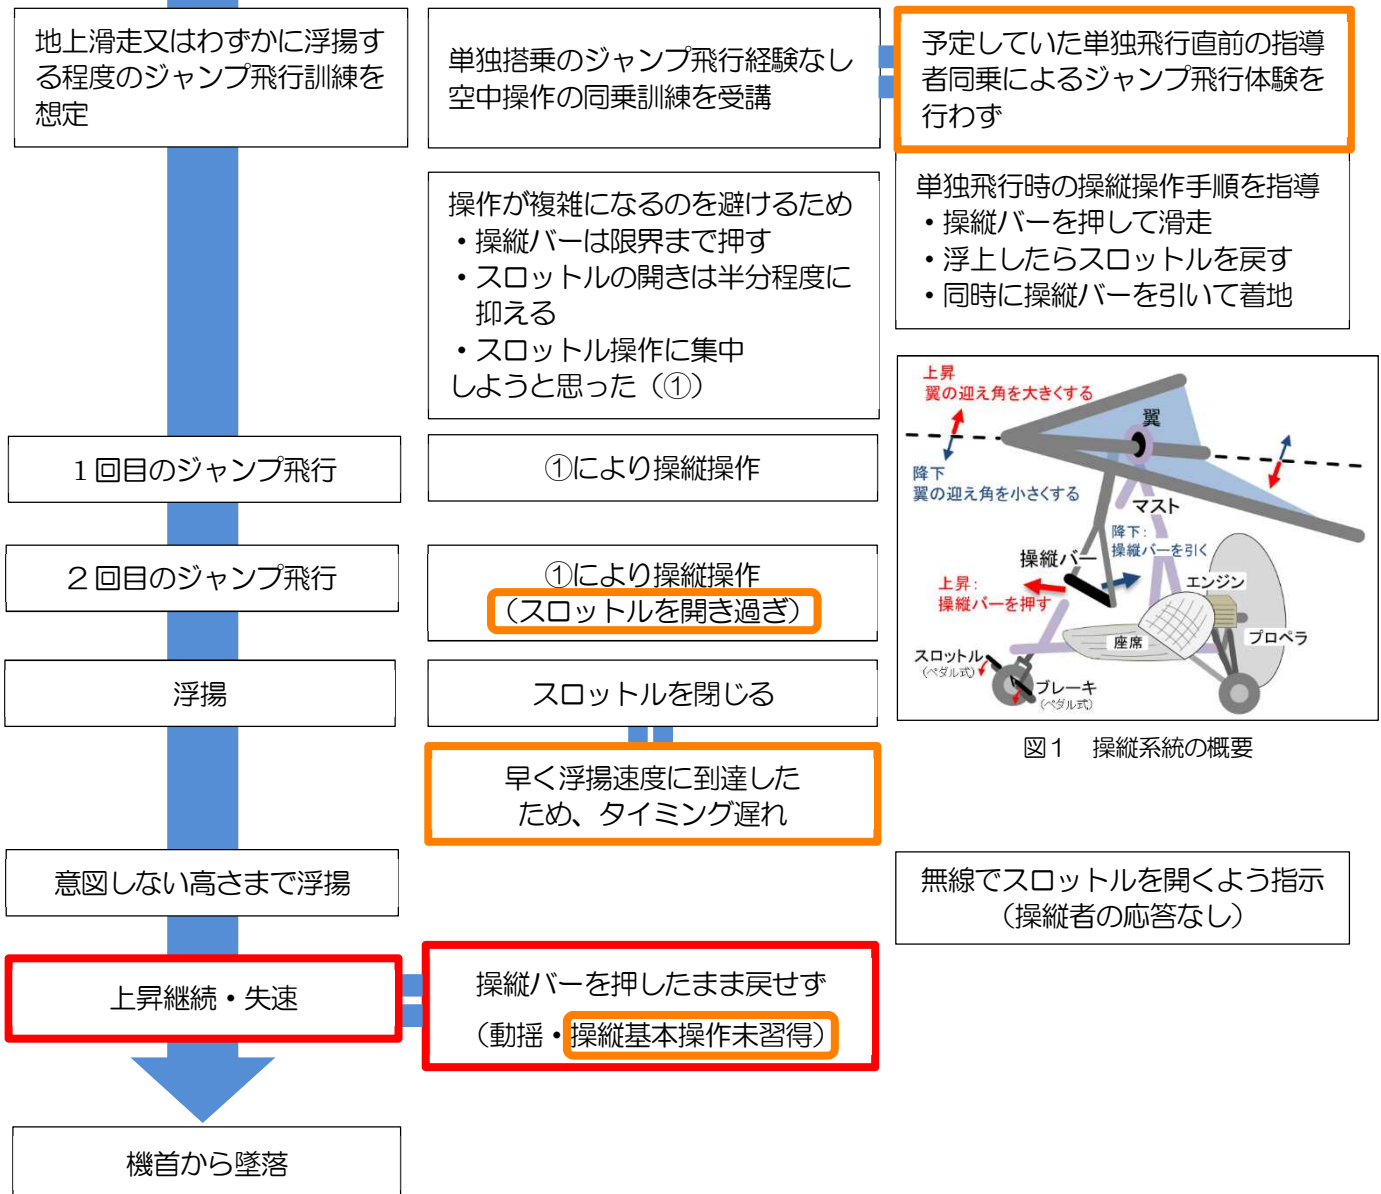
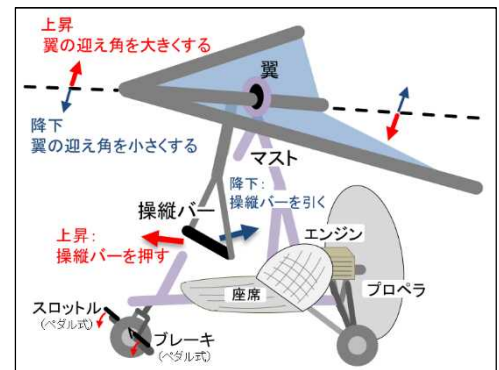
図1 操縦システムの概要

ジャンプ飛行の訓練中、操縦バー及びスロットルの操作が適切に行われなかったことにより、浮揚後に操縦者の意図しない高さまで上昇するとともに、その後も上昇が継続して速度が低下したため機首から墜落したものと考えられる。

操縦操作が適切に行われなかったのは、
・ジャンプ飛行に先立つ地上での操作訓練及び操縦指導者が同乗した飛行訓練が十分に行われず
・操縦者が操縦の基本操作を習得できていなかったことによるものと考えられる。

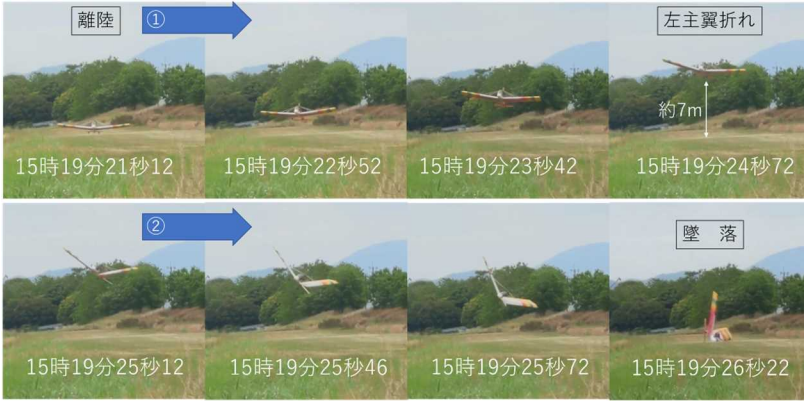
図1 動画解析による飛行状況

離陸滑走開始後、プロペラ・ブレードが損壊し、飛散した破片の一部が左主翼の後方ストラットに衝突したことにより、その後の上昇中、同ストラットが座屈するとともに左主翼前方結合部が分離したため、墜落したものと考えられる。

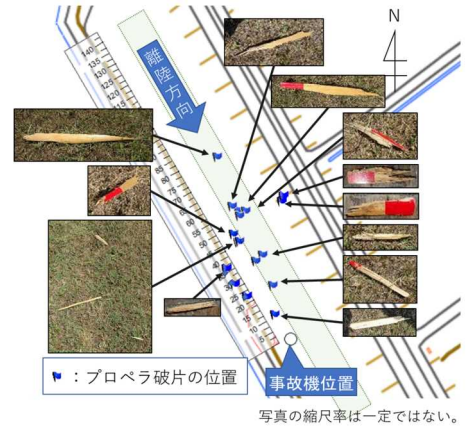
図2 プロペラ・ブレード破片の分布状況

プロペラ・ブレードの損壊
破片の飛散

飛散破片の衝突により
ストラット損傷

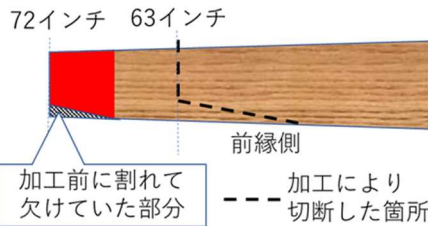
図3 プロペラ加工前後の状況

損傷の見られたプロペラを加工して使用していた。このような加工は、プロペラ性能を大幅に変えるだけでなく、プロペラ・ブレードの強度、耐久性に大きな影響を与える恐れがあり、加工中に内部剥離等の損傷を与える可能性がある。使用者がこのような加工を行ってはならず、必要場合はプロペラ製造者に依頼する必要がある。

- プロペラ・ブレードの損壊は、異物との衝突による外部損傷又は潜在する内部損傷を受けた可能性及びプロペラ径を変更する加工に伴う影響を受けた可能性が考えられる。
- 左主翼前方結合部の分離は、以下の要因が関与したと推定される。
 - 主翼結合ピンの挿入方向が上下逆（不適切な組立）
 - 主翼前桁結合のプッシュが分離（不適切な点検・整備）
 - ①と②からピン頭部 13mm < プッシュ挿入口 19mm となり結合の分離を防止できない

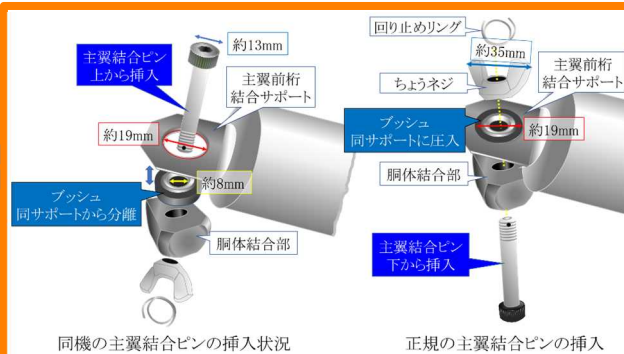
図4 主翼結合ピンの挿入方向が上下逆

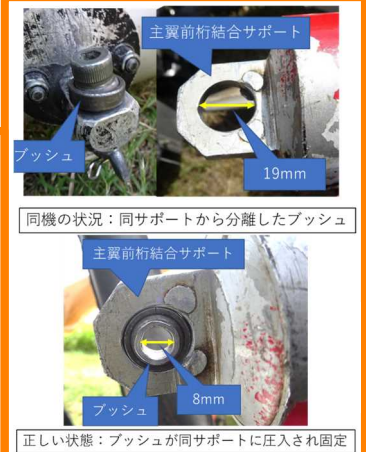
図5 摩耗により主翼前桁結合サポートからプッシュが分離
