### 第3章 機体動揺事故の事例及び分析

##### 事例1

概要 A社所属ボンバルディア式DHC-8-402型は、2022年6月25日（土）、同社の定期便として、熊本空港から大阪国際空港へ向けて飛行中、17時35分、対流雲による気流のじょう乱に遭遇し機体が大きく動揺したため、客室乗務員1名が重傷を負った。

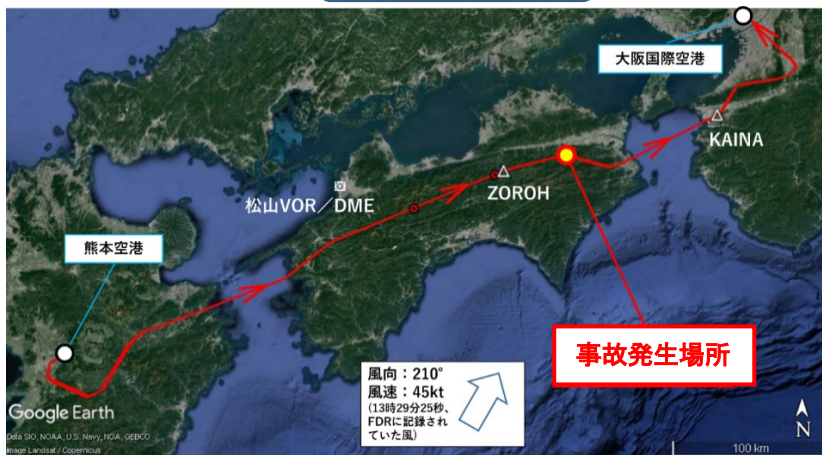
推定飛行経路図

FDRの記録には、13時29分08秒から約12秒間に垂直加速度が+0.2Gから+2.1Gの間で変化したことが記録されており、このとき同機は、発達した対流雲の直近を飛行していたものと考えられ、対流雲による気流のじょう乱に遭遇して同機は大きく動揺したものと考えられる。

原因：本事故は、同機が、ベルトサイン消灯中に対流雲による気流のじょう乱に遭遇し大きく動揺したため、機体後部にあるギャレーでしゃがんで作業をしていた客室乗務員の身体が宙に浮き、体勢を崩した状態で床に落下し、負傷したものと推定される。同機が対流雲による気流のじょう乱に遭遇したことについては、機上気象レーダーに表示された対流雲からの回避操作が十分ではなかったことに加え、機上気象レーダーでは覚知することが困難な発達途上の対流雲があった可能性もあり、これらから適切な距離を確保することができなかった可能性が考えられる。

運航乗務員は、変針することによりエコーを避けることができると考えたこと、及び乗客のニーズを考慮したことから、大きな縦揺れに遭遇するまでベルトサインを消灯したままにしていたものと考えられる。運航乗務員は、ベルトサインの運用について、機体が動揺する可能性がある場合には、より安全サイドに立って判断することが望ましい。

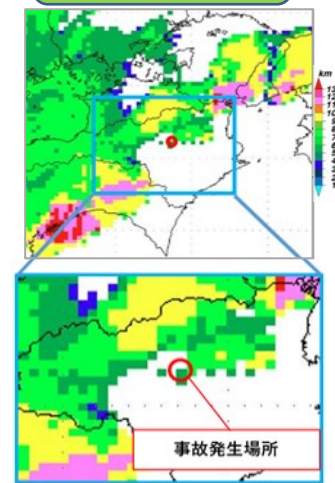
レーダー合成図 (エコー頂高度)

レーダー合成図（エコー頂高度）から、事故発生場所付近には、雲頂高度5km（16,403ft）から6km（19,685ft）の高さまで発達した対流雲が存在していたものと推定される。
