連続した波を受けて航行していた旅客船の船首が大波の波頂に乗って波間に落下し、
乗客が座席から身体が浮いた後、自由落下した衝撃で負傷した事例

概要：旅客船A船は、船長及び甲板員1人が乗り組み、乗客28人を乗せ、西表島（いりおもてじま）から石垣島
に向け航行中、平成21年4月30日（木）09時40分ごろ、西表島北東方沖において船体が縦に動揺した際に乗客2
人が負傷した。

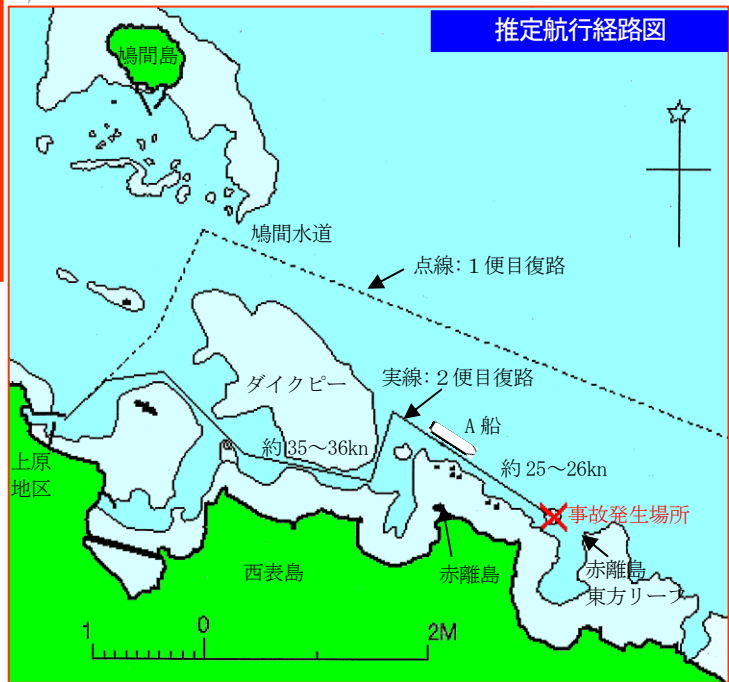
推定航行経路図

A船は、約35～36knの速力で、第1便復路と
は異なるダイクピーの南方及び東方の経路
を航行

船長Aは、東北東からの波により船体が縦に
動揺し始めると予想し、赤離（あかばなり）
島北北西方沖で減速（速力約25～26kn）し、
西表島北東岸の北方に突出したリーフ（赤離
島東方リーフ）に向く針路（約123°）とした

船長Aは、赤離島から赤離島東方リーフの間を航行中、左舷船首方から受けている連続して発生する波の中に時折大きな波が発生していたので、大きな波が来ると減速（約12～13kn）し、大きな波の波頂を船首正面から受けないように針路を右にとり、大きな波が通過すると、針路を約123°及び速力を約25～26knに戻して航行を続けた

船長Aは、船首方の赤離島東方リーフ近くの変針予定場所に近づいたとき、突然、甲板員Aが声を上げたので、視線を左に向けて左舷船首方から接近する大波（本件大波）を発見し、A船は、針路を変えることも減速することもできず、船首が波頂に乗り、そのまま波間に落ちた

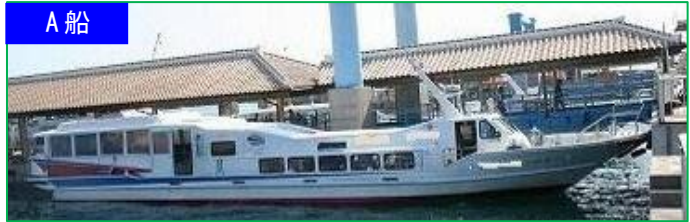
A船

前部客室の前方に座っていた旅客2人が、船首が波間に落ちたときの衝撃で腰椎骨折を負った

天気：晴れ 風向：東
風速：約12m/s 視程：10M以上
波高：約1.5～2m（波高約2.5mの本件大波を含む大きな波が一定の割合で発生していた可能性あり）

船長Aは、変針予定場所に接近したため、船首方及び右舷側リーフとの距離を確認するために右舷船首方を見ていて、本件大波の接近に直前まで気付かなかった

座席から身体が宙に浮いて離れたのち、座席に自由落下

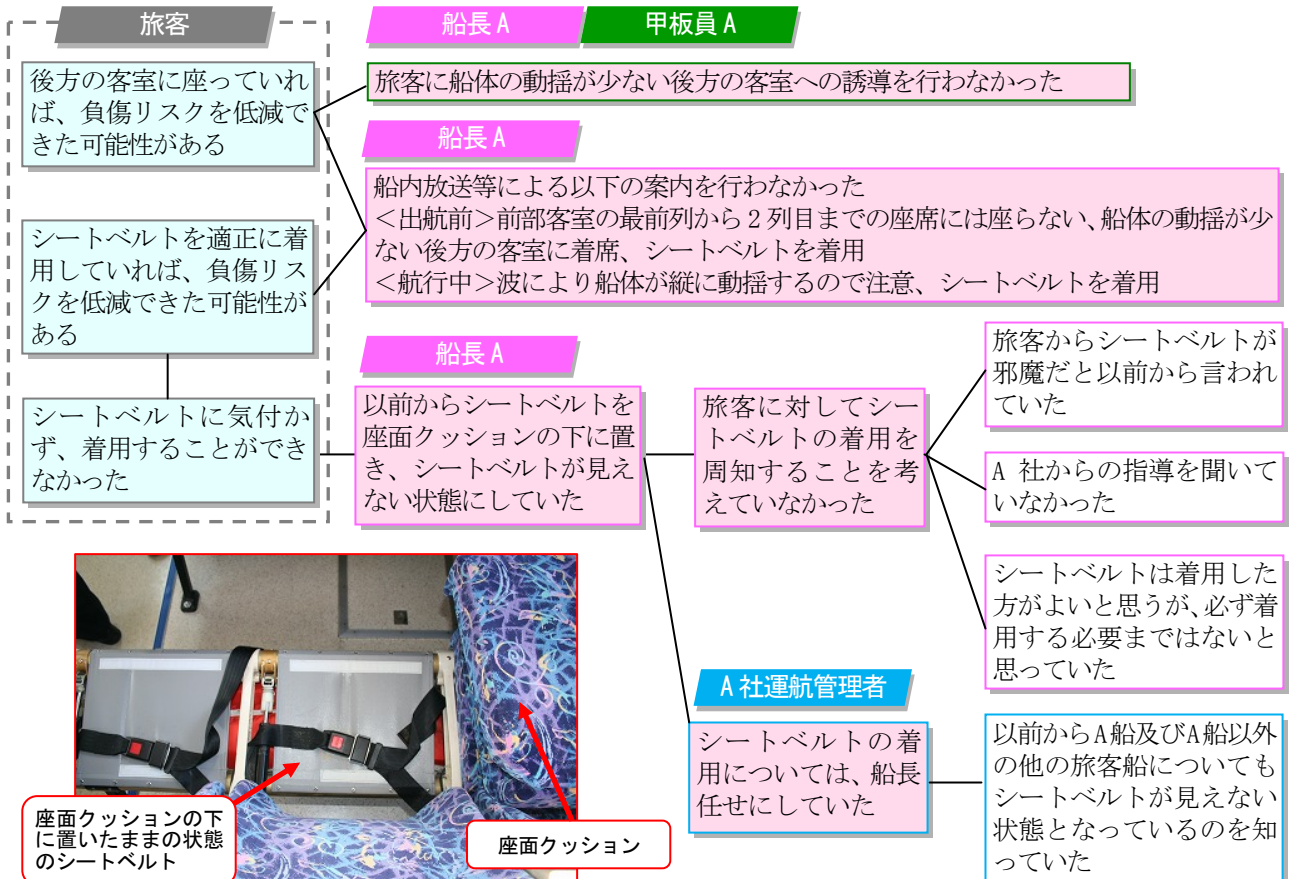
旅客への安全情報の提供等・客室設備と負傷との関連性に関する解析

本報告書では、船長A及び甲板員Aが、旅客に船体の動揺が少ない後方の客室に座るよう船内放送等による案内や誘導を行ってれば、旅客が後方の客室に座り、負傷リスクを低減することができた可能性があると考えられ、また、船長Aが、旅客に対し、シートベルトの着用を周知し、旅客がシートベルトを適正に着用していれば、座席から身体が浮いて離れることを抑えられ、負傷リスクを低減することができた可能性があると考えられるとし、次のとおり解析しています。

A 社は、安全管理規程を確実に実施するため、運航する旅客船の大きさ、客室の状況などを考慮して、経路、速力、シートベルトの着用、船体の動揺の少ない客室への誘導など、荒天時の安全対策について検討し、荒天時安全運航マニュアルとしてとりまとめ、同マニュアルを乗組員に教育し、確実に遵守させること。

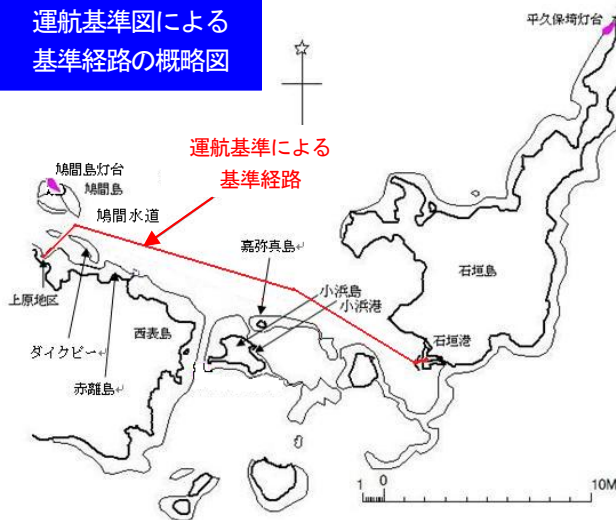
運航基準図による基準経路の概略図

- ▶ 船長Aは、A社の他船船長からの西表島北東岸のリーフ沿いを航行すれば、リーフにより波が打ち消されるというアドバイスを思い出し、第1便復路より波による船体の動揺が小さくなると思った
- ▶ 船長Aは、安全管理規程の基準経路図を見たことがなく、第1便往復路の経路及び本件経路が基準経路であると思い込んでいた

- ▶ 本件経路の航行を認めていたが、本件経路は、安全管理規程に定められている基準経路ではなかった
- ▶ 本件経路は、A社の他の旅客船の船長も航行していたものと考えられ、各船の船長判断に任せてリーフ際の航行を認めていた可能性がある
- ▶ 本事故後、船長Aに対し、本事故当時はリーフ際を走るべきではなく、もっとリーフから離して速度を落とすべきであったなどの本件経路の航行要領について指摘を行った

- ▶ 船長Aは、経路変更に当たり、事前にA社運航管理者と協議をしなかった

安全管理規程の内容である基準経路及び経路変更に係る事前協議について、適切な安全教育を行っていれば、船長Aが事前の協議を行い、リーフからの離隔距離や速度などについて運航管理者から助言が行われ、本事故の発生を回避できた可能性があると考えられる

A 社は、A 社の運航基準等について、乗組員に対し、荒天時の安全運航方策等の内容を踏まえた適切な安全教育を継続的に行い、これらを乗組員に遵守させること。
