事故調査事例

ヘリコプターが送電線の巡視飛行中に、上部で交差する別の送電線に接触したため、制御できない操縦状態に陥り墜落した事例

概要：A社所属ベル式206L-3型は、平成21年2月10日(火)、電力会社の送電線(送電線A)巡視のため群馬県沼田市の場外離着陸場を09時38分ごろ離陸したが、交差している鉄道会社の送電線(送電線B)に接触し、9時53分ごろ付近の畑に墜落した。同機には機長ほか1名が搭乗していたが、両名とも重傷を負った。同機は大破したが、火災は発生しなかった。

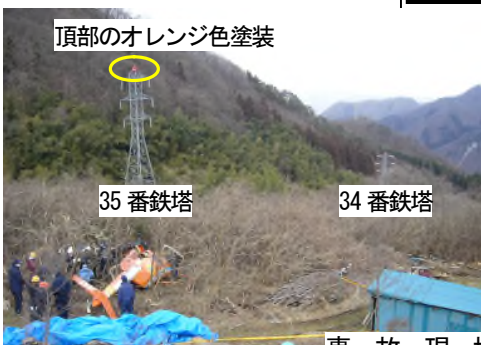
事故機

送電線Bのうち西側の一番下の電線(電線C)と接触し、制御できない操縦状態に陥り、付近の畑に墜落

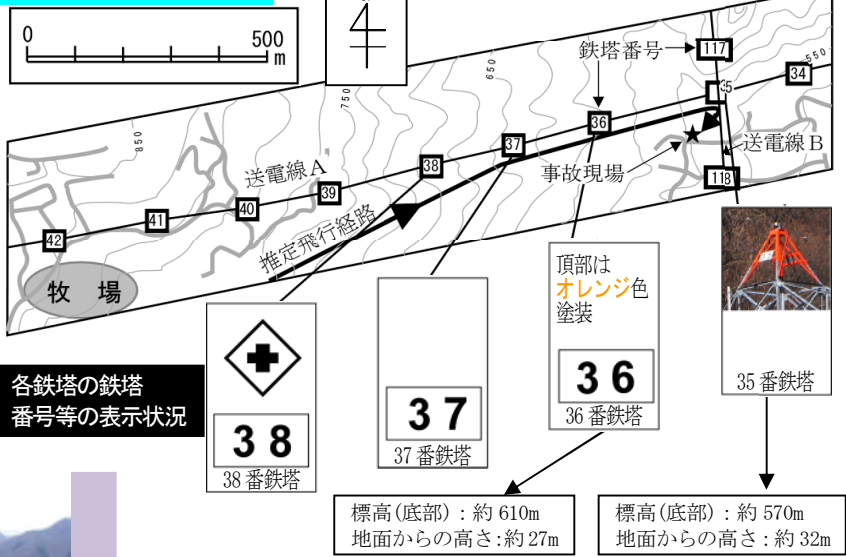
巡視経路及び各鉄塔の状況

42番鉄塔手前で牧場を右に迂回した後、巡視位置に戻ったが、何番の鉄塔に戻ったのか確認できなかった

機長は36番鉄塔を確認した

巡視員は、37番鉄塔に戻ったことを確認していたが機長にそのことを告げなかった

機長はコース図で送電線Bが送電線Aの上を交差する付近(上部横断箇所)の鉄塔が何番か確認

同鉄塔付近で針路を右に変えるべきだった
