航行中の旅客船の機関室から火災が発生した事例

概要：旅客船 A 船は、船長ほか 2 人が乗り組み、旅客 43 人を乗せ、長崎県平戸島南方沖を航行中、平成 21 年 10 月 19 日(月)09 時 50 分ごろ、機関室から火災が発生した。同船は、機関室の天井等を焼損したが、死傷者はいなかった。

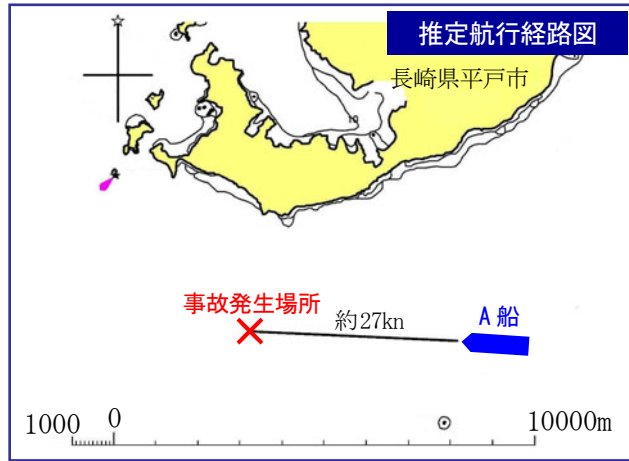
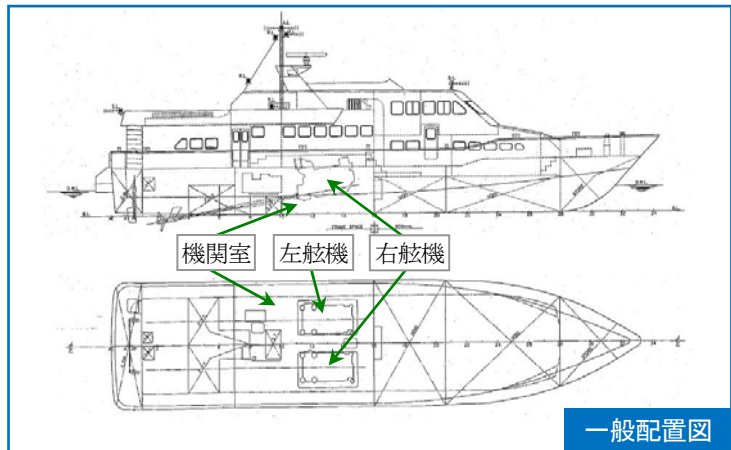
右舷主機が異常燃焼を起こした

右舷主機の左側ミスト管(※1)が取付口から外れ、潤滑油の飛まつやミストが吹き出して左舷主機の排気マニホールドに降りかかり、発火

※1 主機には、クランクケース内の潤滑油と空気の混合気(オイルミスト)から潤滑油の飛まつを分離する目的で、クランクケースの左右舷にそれぞれクランクケースブリーザが取り付けられ、その空気側にビニールホース製のミスト管が接続され、中央客室のデッキに導かれていた。

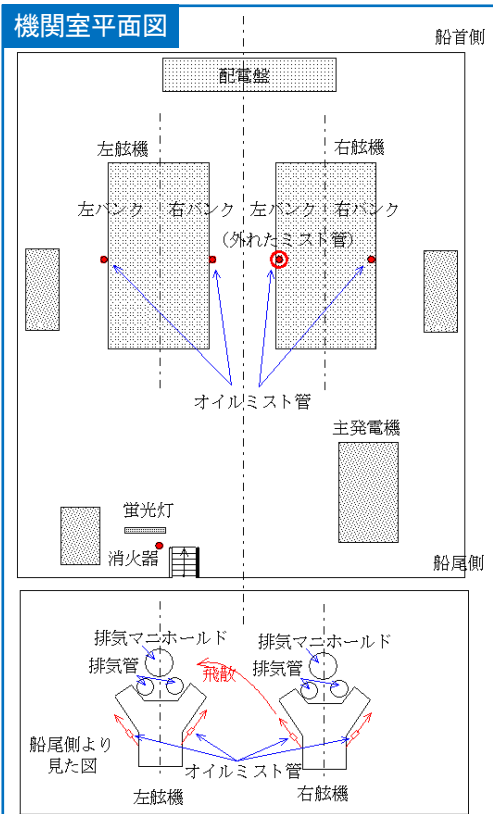
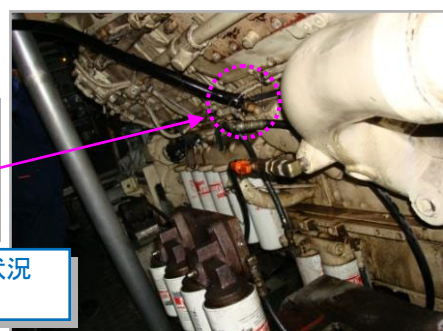
ミスト管取付口付近の状況 (左舷主機右側)

平成 18 年 9 月、主機が換装されたが、両舷主機のミスト管 (計 4 本) は、ホースクランプを使用して取付口に固定されていなかった

機関長は、本事故の半年くらい前、左舷主機の右側ミスト管が、ミスト管取付口に 2cm くらいしか入っていないことに気付き、針金で縛って固定したが、他の 3 本のミスト管は固定しなかった

機関長は、他の 3 本のミスト管については、ミスト管取付口に 5cm くらい入っており、外れることはないと思って、針金で縛らなかつた

ミスト管取付口
→ 本取付口 (左舷主機右側) は機関長が針金で固定した

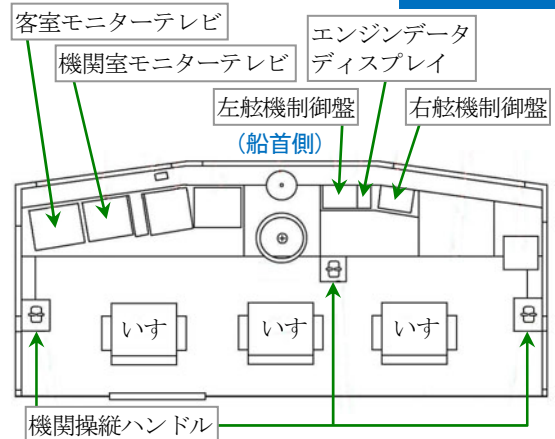
操舵室略図

▶ 佐世保港を出港後、A 船では、船長が操舵室中央のいすに座って操船し、機関長が右舷側のいすに座って主機の操作及び機関の監視を行い、一等機関士が左舷側のいすに座ってモニターテレビで客室や機関室内の監視を行っていた
