早期発見！機関室の浸水事故の防止に向けて

～機関室ビルジ液面高位警報装置の有効活用を～

平成30年12月

運輸安全委員会事務局横浜事務所

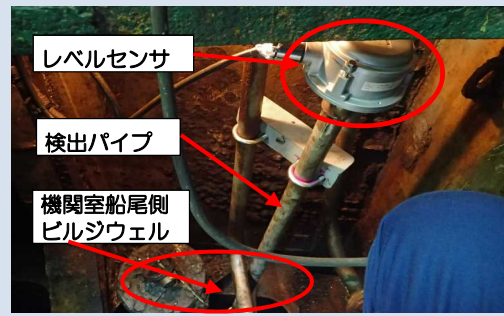
写真1 船尾側ビルジウェルのレベルセンサ

本件警報装置が作動しなかったのは、機関室の各ビルジウェルに設置されたレベルセンサの内部において、ダイヤフラムが劣化し、ビルジ液面の上昇による検出パイプ内の空気圧力の上昇が、ダイヤフラム及びプランジャを經由してマイクロスイッチに伝達されなかったことから、本件警報装置に電気信号が送られなかった可能性があると考えられるが、その状況を明らかにすることはできなかった。

- ・ 機関部の乗組員は、本件警報装置の定期的な作動試験を実施すること。
- ・ 船舶管理会社は、安全管理規程に本件警報装置の作動試験の実施を定め、本船に対して定期的な作動試験の実施を指示すること。
- ・ 本件警報装置を備えていない船舶は、本件警報装置を備えること。

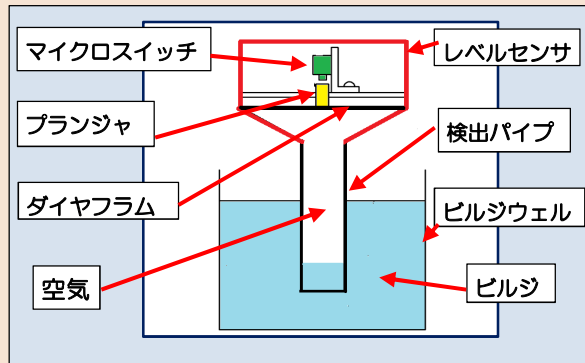
図1 レベルセンサ内部の構造

- 機関室の3か所にビルジウェルが設置され、各ビルジウェルには、レベルセンサが設置されていた。
- ビルジ液面が上昇すると、検出パイプ内の空気圧力が上昇してダイヤフラムを押し上げ、プランジャが上昇してマイクロスイッチを作動させ、音響信号を発するようになっていた。(図1参照)
- 機関部の乗組員は、各レベルセンサの作動試験を実施したことがなく、実施方法についても知らなかった。
- 本船は、機関区域無人化船ではないが、機関室に機関室ビルジ液面高位警報装置(以下「本件警報装置」という。)の延長警報装置を設置しており、同警報装置を有効にして機関部の乗組員が機関室を離れることがあった。本事故当時も延長警報を有効にして機関室を無人としていた。
- レベルセンサは、本事故当時、浸水により船尾側機関室ビルジウェルのビルジ液面が上昇していたものの、作動しなかった。事故後、点検を行ったところ、ダイヤフラムが劣化していた。
- 事故後の調査の結果、船体外板に破口がなく、冷却海水系統から分岐した海洋生物付着防止装置の海水取入れ配管に直径約10mmの破口(写真2参照)が認められ、破口が生じた配管は、海水による腐食等により全体的に肉厚が薄くなっていた。
- 船舶管理会社は、本件警報装置の定期的な作動試験の実施に関する項目を安全管理規程で定めていなかった。

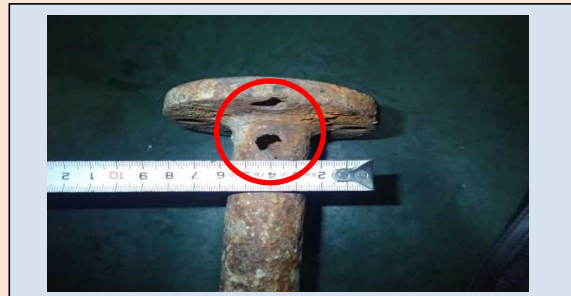
写真2 海水取入れ配管の破口

本事故は、夜間、本船が、大王埼南方沖を東北東進中、冷却海水系統から分岐した海洋生物付着防止装置の海水取入れ配管に直径約10mmの破口を生じ、同破口から海水が浸入し、本件警報装置が作動せず、機関室に浸水が続いたため、浸入した海水により、主機過給機に破損及びシステム油に汚損を生じたものと考えられる。
